# 現地災害調査報告

令和2年6月16日に青森県上北郡六ヶ所村で発生した突風について

令和3年2月1日  
青森地方气象台

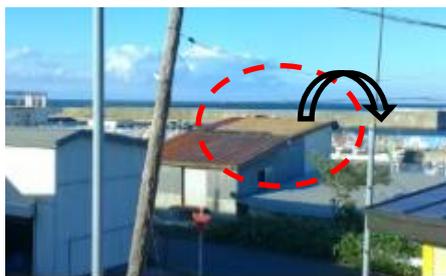
① 非住家の屋根ふき材（トタン）がはく離し北東方向へ約 30m 飛散し漁船に覆いかぶさる（南西から撮影）

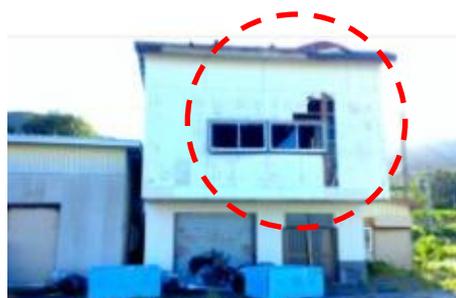
①-2 窓ガラスや壁の破片が建物の内側から外側に向かって散乱（東から撮影）

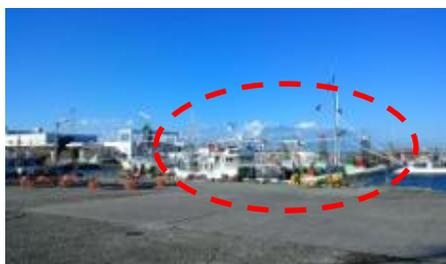
② ①から飛散した屋根ふき材（トタン）により被害を受けた漁船（撤去済み）（南西から撮影）

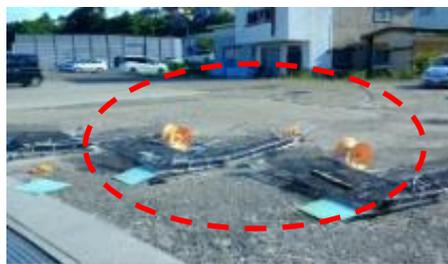
③-1 被害を受けた漁船から下ろされた漁具（北東から撮影）

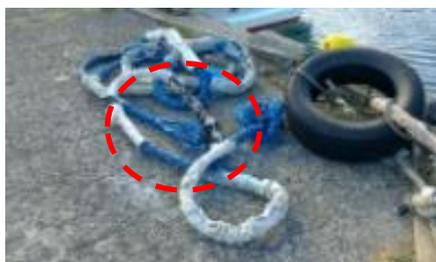
③-2 突風で船と岸壁を繋いでいた太さ 10 cm 程のロープが切断。（南東から撮影）

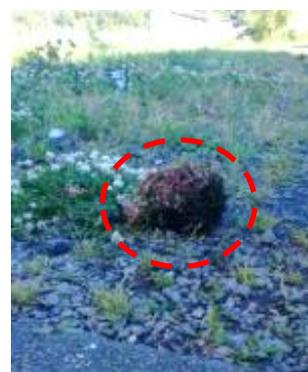
④ 植木鉢が壊れ植えているものが南東の方向に飛散。（南西から撮影）
