令和3年2月13日23時08分頃の福島県沖の地震における 現地調査について（第2報）

仙台管区気象台及び福島地方気象台は、令和3年2月13日23時08分頃に福島県沖で発生した地震により宮城県と福島県で震度6弱以上を観測した震度観測点の観測環境や震度観測点周辺の被害状況を把握するため、2月14日から18日にかけて「気象庁機動調査班（JMA-MOT）」を派遣し、緊急に現地調査を実施しました。

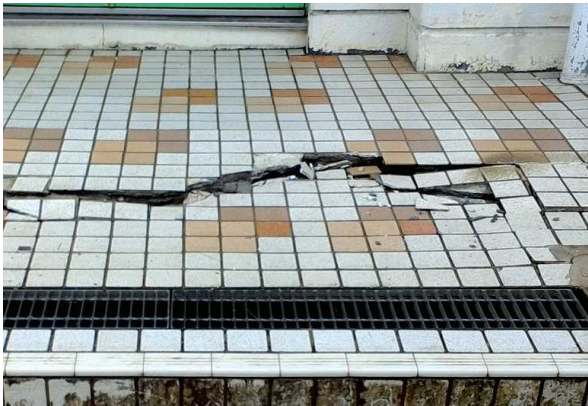
震度観測点	主 な 被 害 状 況	写真番号 (別紙)
石巻市桃生町*	・建物玄関の床タイルの破損	写真1
岩沼市桜*	・墓石の転倒	写真2
登米市迫町*	・建物入口の壁の損壊	写真3
宮城川崎町前川*	・壁の損壊	写真4
山元町浅生原*	・農道の亀裂	写真5
郡山市朝日	・民家の塀の倒壊	写真6
須賀川市八幡山*	・墓石の倒壊	写真7
須賀川市八幡町*	・壁の損壊	写真8
南相馬市小高区*	・建物入口の床材の隆起および亀裂	写真9
福島伊達市前川原*	・民家の塀の倒壊	—
福島伊達市梁川町*	・天井ダクト周囲の破損	—
本宮市白岩*	・外壁の剥離	—
川俣町五百田*	・瓦のずれ	写真10
天栄村下松本*	・建物玄関段差部分の破損	写真11
福島広野町下北迫大谷地原*	・建物内壁の亀裂	—

写真 1 : 建物玄関の床タイルの破損 (宮城県石巻市)

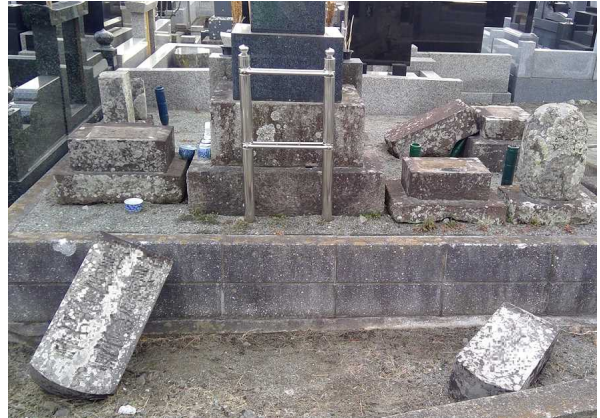
写真 2 : 墓石の転倒 (宮城県岩沼市)

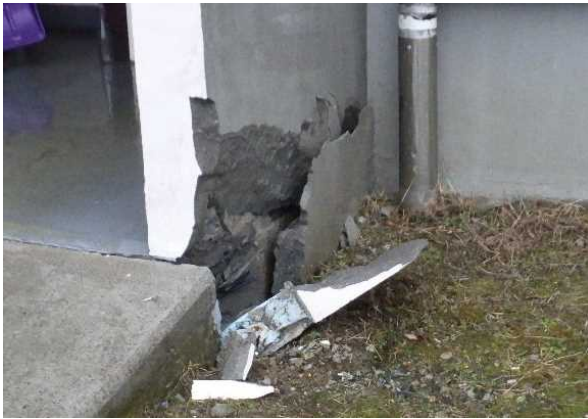
写真 3 : 建物入口の壁の損壊 (宮城県登米市)

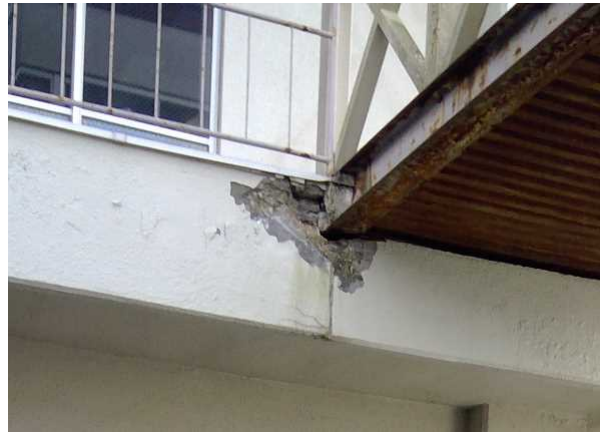
写真 4 : 壁の損壊 (宮城県川崎町)

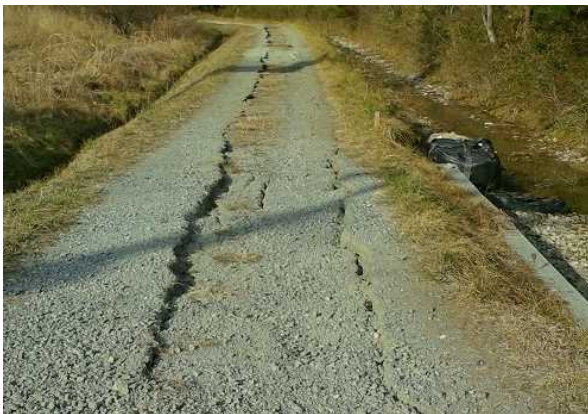
写真 5 : 農道の亀裂 (宮城県山元町)

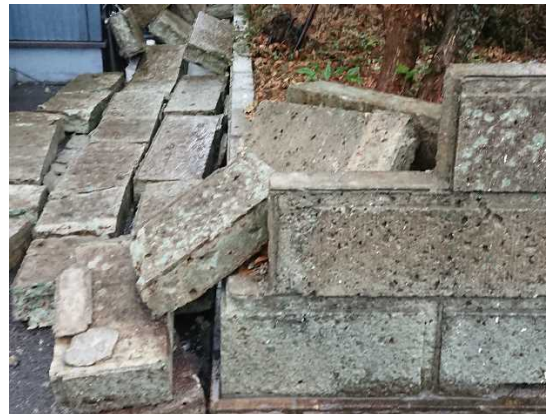
写真 6 : 民家の塀の倒壊 (福島県郡山市)

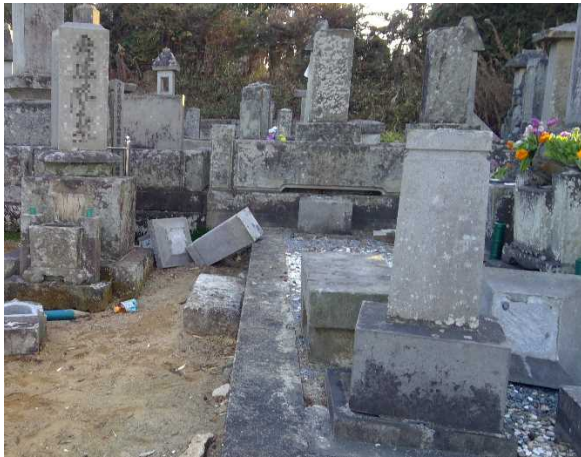
写真7：墓石の倒壊（福島県須賀川市）

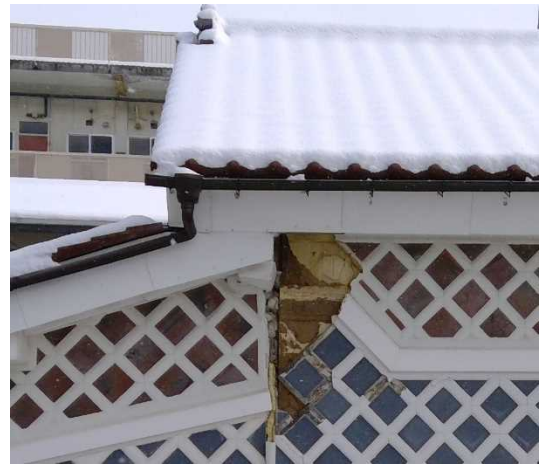
写真8：壁の損壊（福島県須賀川市）

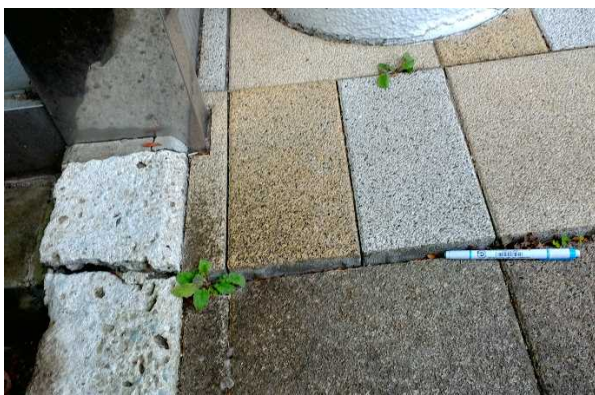
写真9：建物入口の床材の隆起および亀裂（福島県南相馬市）

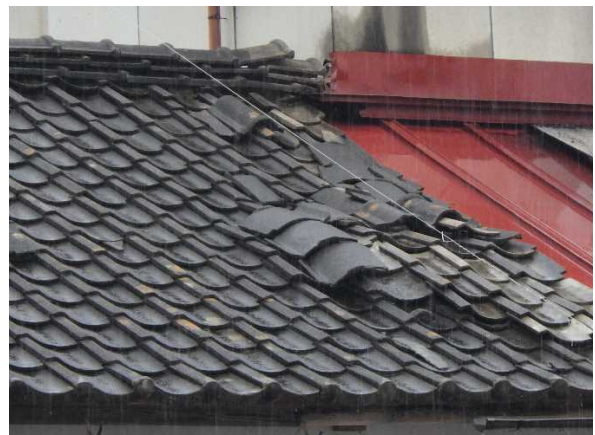
写真10：瓦のずれ（福島県川俣町）

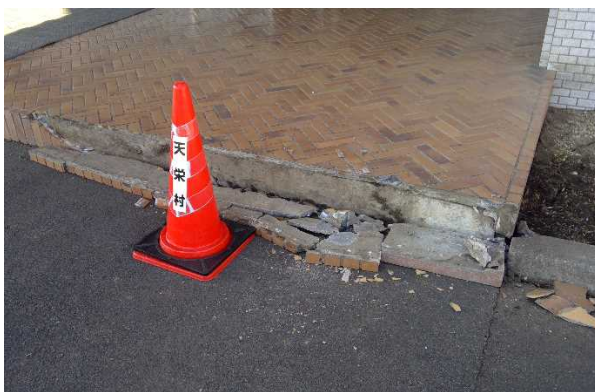
写真11：建物玄関段差部分の破損（福島県天栄村）

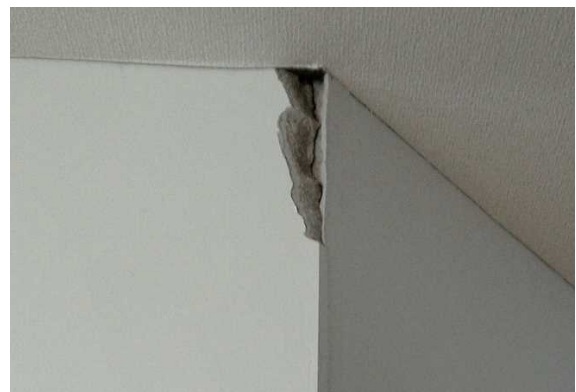
檜葉町北田 *	・ 建物周囲の地盤の亀裂	—
川内村上川内早渡 *	・ 建物内壁の破損	写真 12
浪江町幾世橋	・ 天井の破損	写真 13

写真12：内壁の破損（福島県川内村）

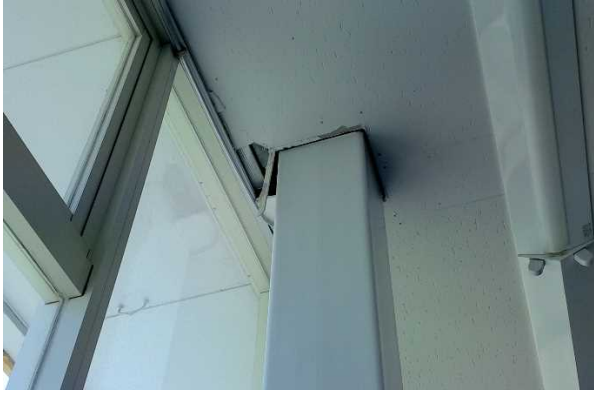
写真 13 : 天井の破損（福島県浪江町）
