災害現地調査報告

平成25年7月3日に山口県美祢市^{みねし しゅうほうちょう}秋芳町で発生した
突風について

平成25年9月13日

下関地方気象台

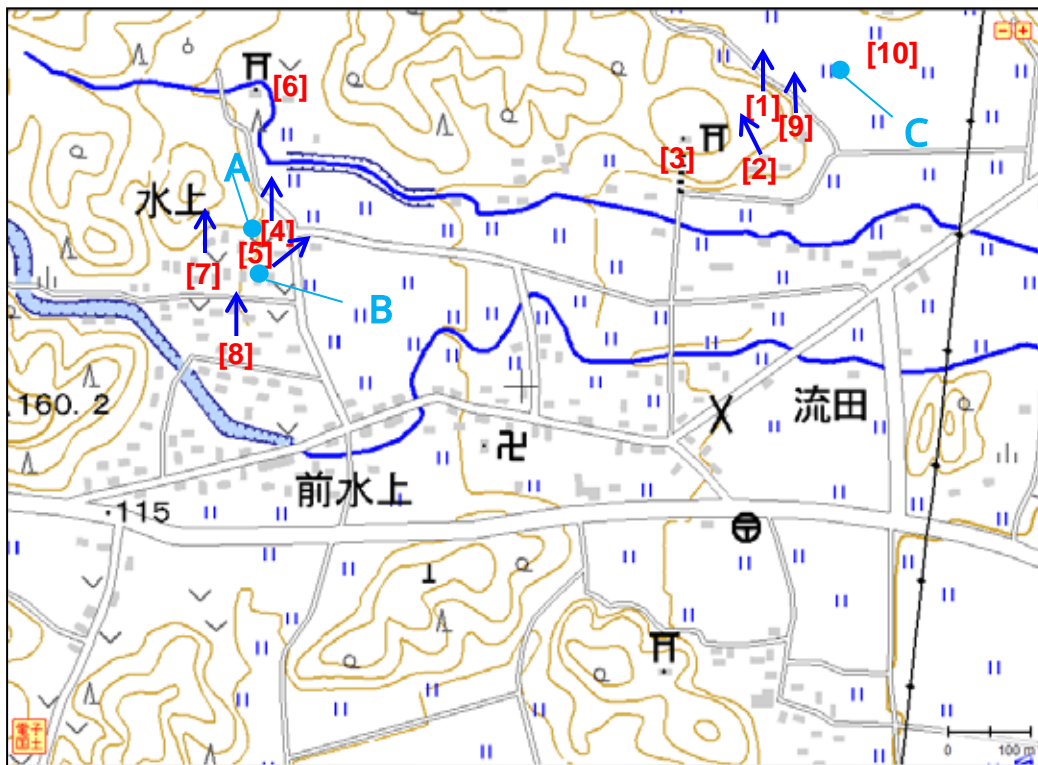
図3 現地調査で確認した被害状況等(別府地区)

- [1] 樹木の幹折れ(檜)
- [2] 非住家のトタン屋根の飛散
- [3] 樹木の幹折れ(檜、3本)
- [4] 細い樹木の幹折れ(柿)
- [5] 細い樹木の倒れ(モクレン)
- [6] 樹木の枝折れ(イチヨウ)
- [7] 井戸の蓋の飛散(約5m飛ばされた)、細い樹木の幹折れ(柿)
- [8] タンクの蓋の飛散(約10m飛ばされた)
- [9] 倉庫の屋根のトタン剥離(北方向)
- [10] ビニールハウスの損壊

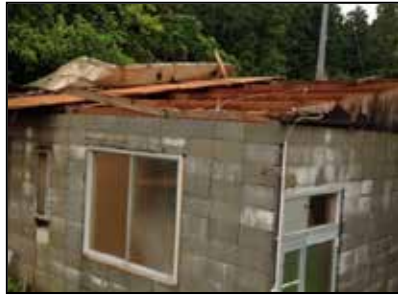
[2] トタン屋根が飛散した非住家(撮影方向: 北西)

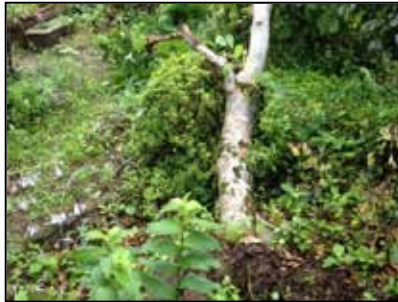
[5] 倒れた細い樹木(樹種: モクレン / 撮影方向: 北東)

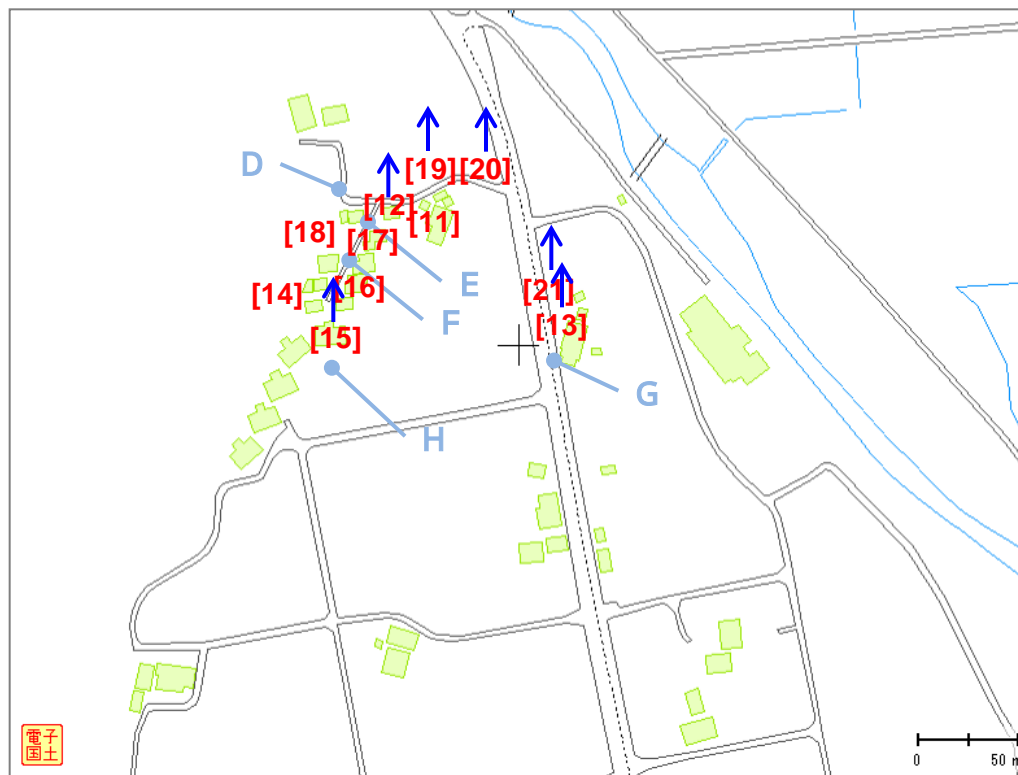
図4 現地調査で確認した被害状況等(嘉万地区)

- [11] 住家の屋根の瓦のめくれ、木製のひさしの一部破損
- [12] 住家の屋根の瓦のめくれ、アンテナの折損
- [13] 細い樹木の倒れ(桜)
- [14] 樹木の幹折れ
- [15] アンテナの折損
- [16] アルミ製のカーポートの損壊
- [17] 住家の屋根の瓦のめくれ
- [18] 樹木の幹折れ(柿)
- [19] 草の倒伏
- [20] ゴミステーションの移動(鋼製のかご: 40cm × 100cm × 80cm)
- [21] 草の倒伏
