災害時気象資料

平成18年11月11日に山口市名田島付近で発生した
突風に関する現地調査報告

平成18年11月13日

下関地方气象台

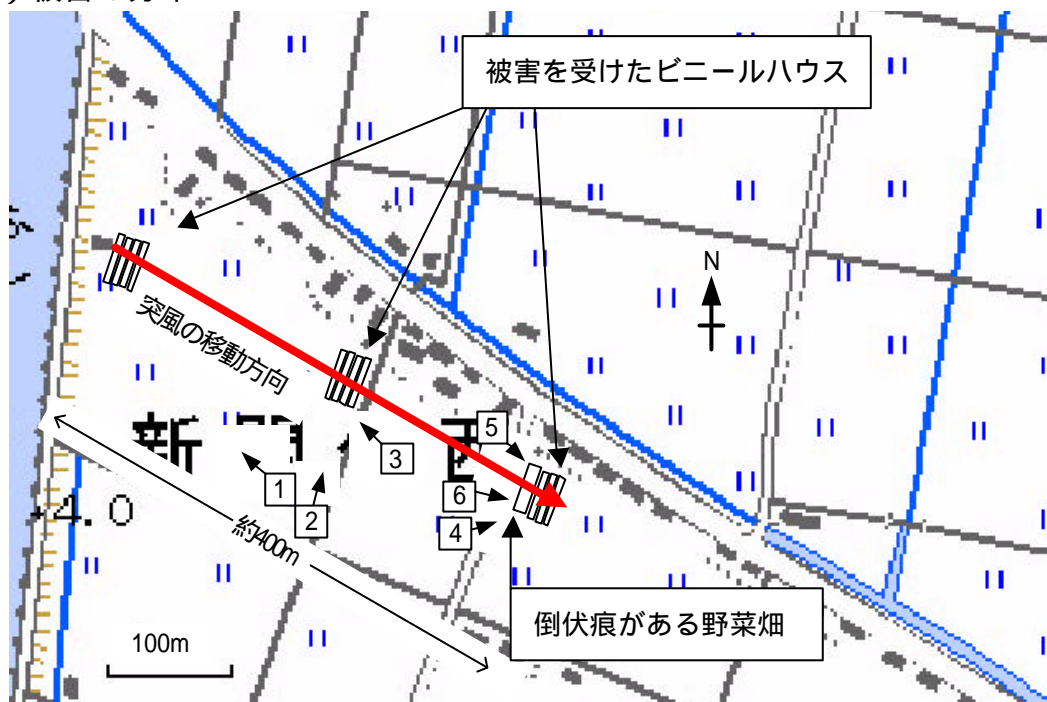
図2 被害発生範囲 (1等は写真撮影方向)

被害の地点は図2の から の3か所に分散している。全体で長さ400m、幅40mのごく狭い範囲である。被害領域のすぐ北側の県道沿いには数十軒の人家があり、また周辺畑地には他のビニールハウスも点在しているが、被害は見受けられなかった。また図中の被害地点の 、 、 の間の畑地は作物の育成されていない裸地であり、現象の痕跡は確認できなかった。

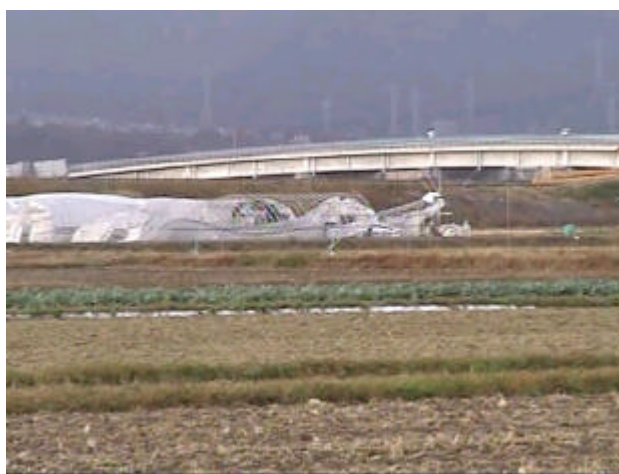
東西に並ぶ3棟のビニールハウス(長さ20m、幅5.5m、高さ2.7m)のうち、東に向かって2つ目と3つ目のビニールハウスが半壊程度。2つ目は中央部が、3つ目は手前北側が変形し崩れていた。全体に物が散乱している様子はなく、また、吹き上げた様子も見受けられなかった(写真1)。

写真1 被害を受けたビニールハウス

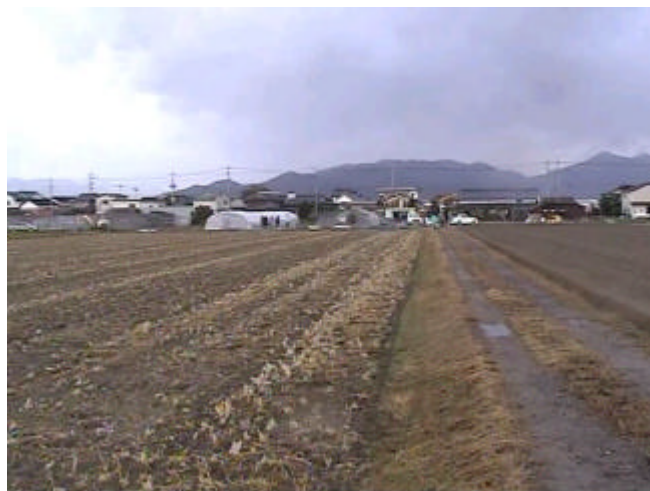
東西に並ぶ5棟のビニールハウスのうち、2棟が全壊（既に片づけられ現場になかった。）1棟の中央部北よりがへこみ、他の2棟は1つはビニールが破損（剥がれ）している。もう1つはもともとビニールが被覆されていなかったため倒壊を免れたと思われる（写真2、3）。

写真2 被害場所遠景

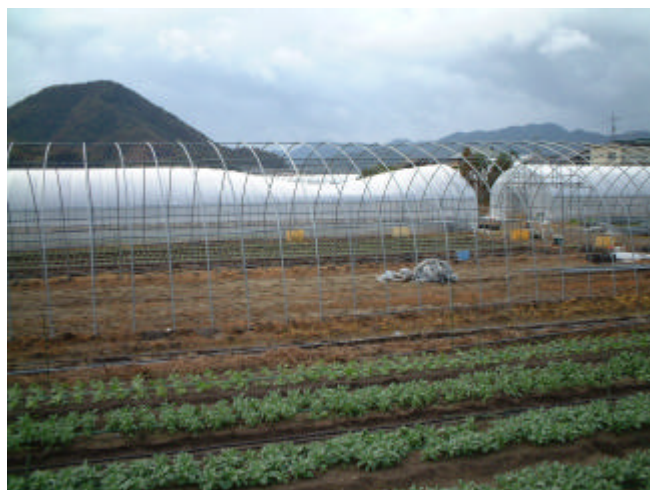
写真3 変形したビニールハウス

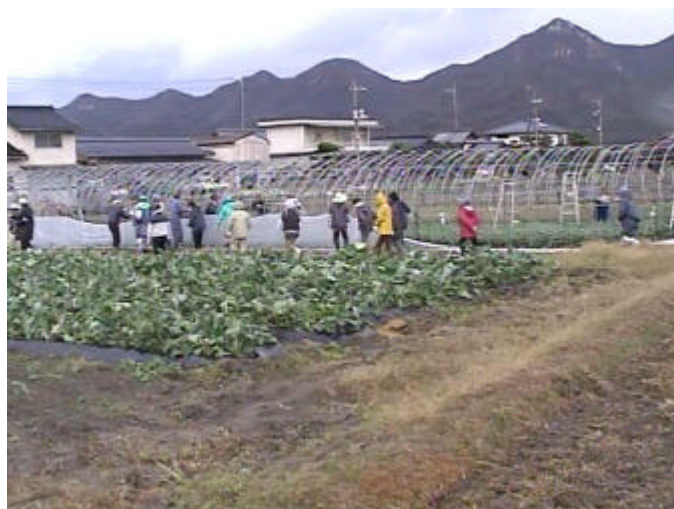
東西に並んだ3棟のビニールハウスのうち、真ん中のビニールハウスは南側の端が変形していた。このビニールハウスの西側の畑に栽培されていた野菜（ハナッコリー）に収束するような特徴的な倒伏が見られた（図3、写真4、5、6）。

写真4 倒伏した野菜（1）

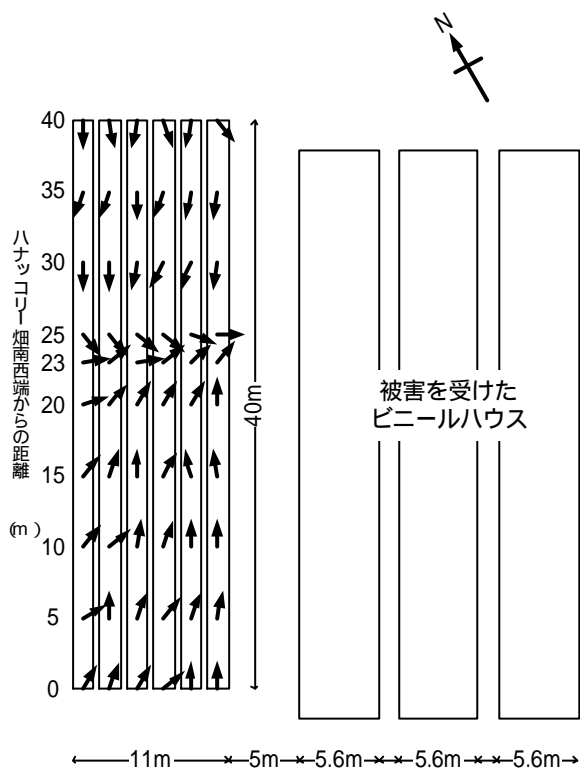
図3 野菜（ハナッコリー）の倒伏方向

災害発生時前後の気象状況としては、発達した積乱雲が通過中であった。被害状況のうち野菜の倒伏状況から回転性の痕跡があること及び聞き取り調査において雷鳴を伴った短時間の激しい雨が降っていたこと、漏斗雲が複数人に目撃されていることが分かった。

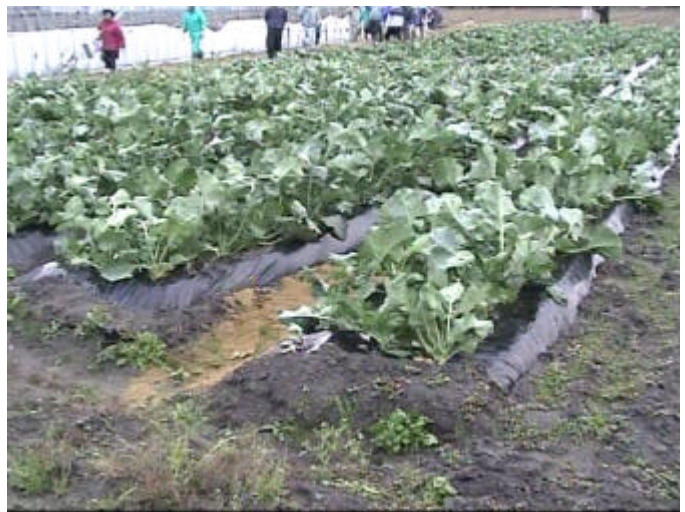
写真5 倒伏した野菜（2）

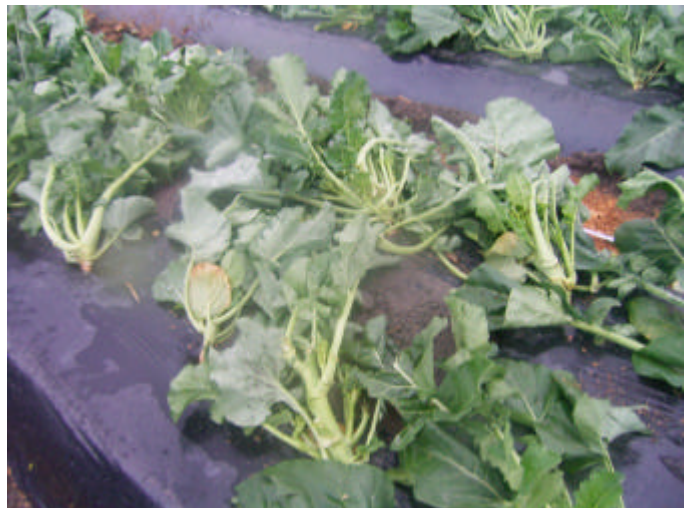
写真6 倒伏した野菜（3）
