災害時気象資料

平成20年3月27日に鹿児島県いちき串木野市と
垂水市で発生した突風について

平成20年5月1日
鹿児島地方気象台

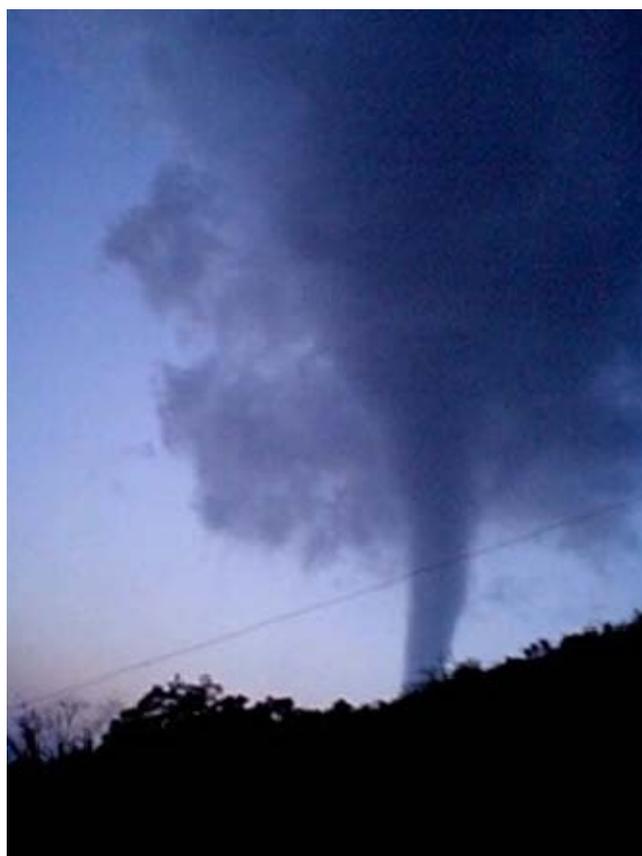
(写真提供：垂水市在住、篠原氏)

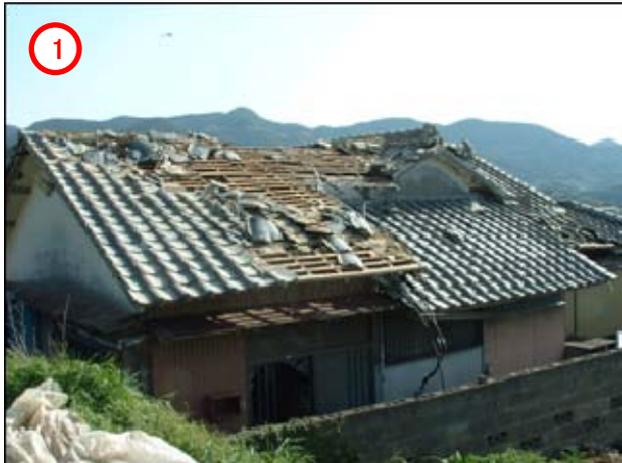
① 南側の瓦が北東方向へ損壊

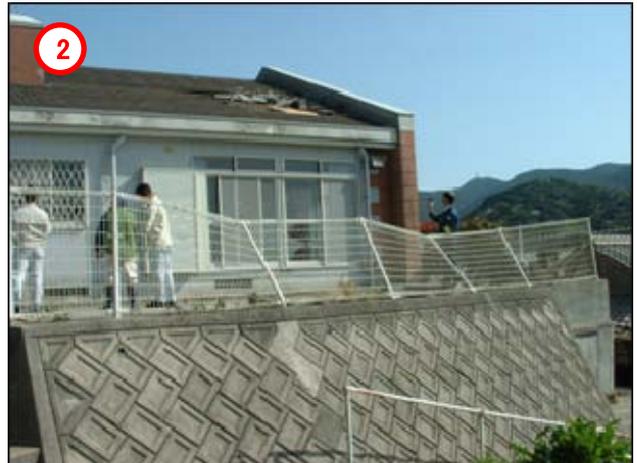
② 公民館
屋根瓦約20枚前後損壊（南側から北側へ）
フェンス倒壊寸前（南側から北側へ）

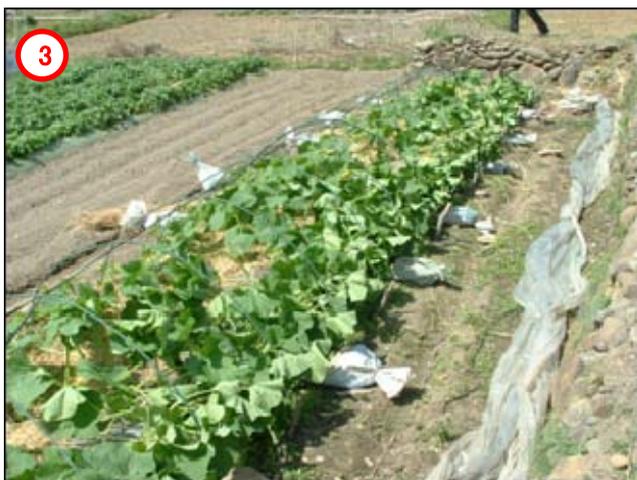
③ 農作物が北北東側に倒伏

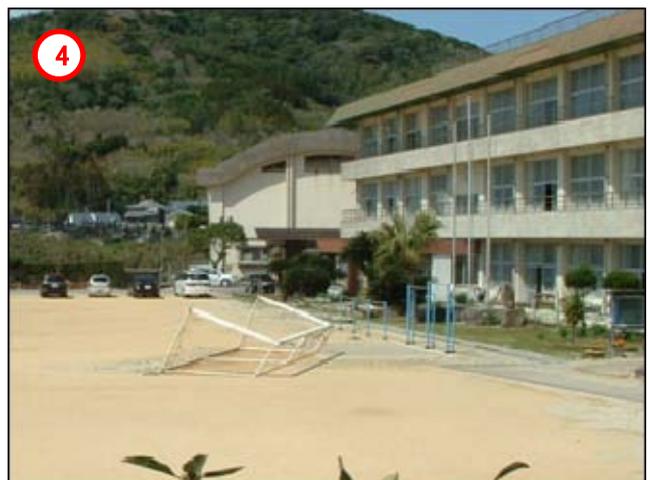
④ サッカーゴールが校舎側（北北東側）に転倒

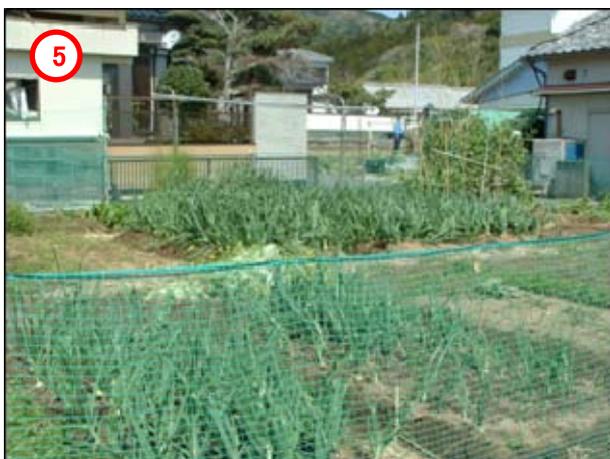
⑤ 農作物が北側に倒伏

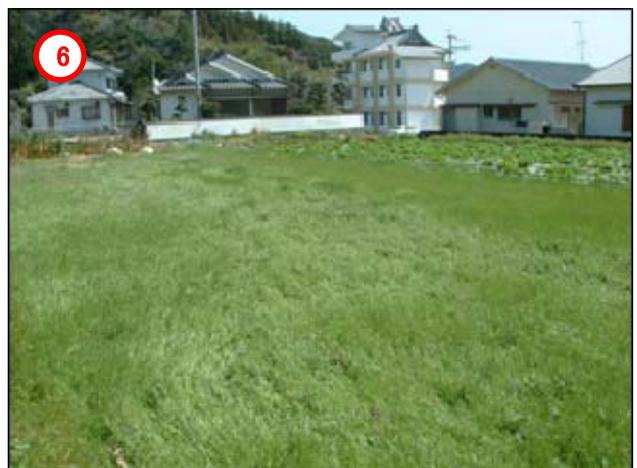
⑥ 農作物が東南東側に倒伏

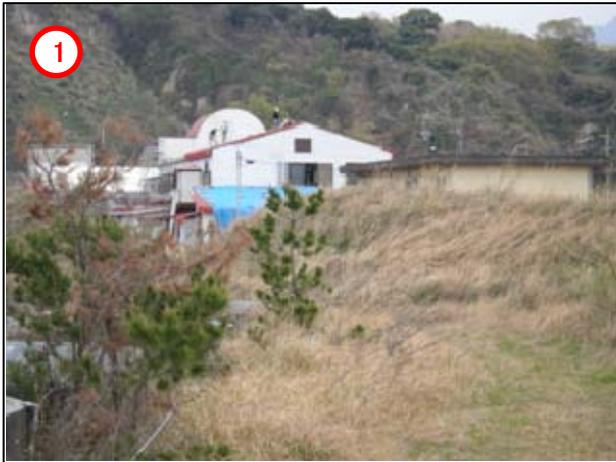
背の高い雑草が南側に倒伏

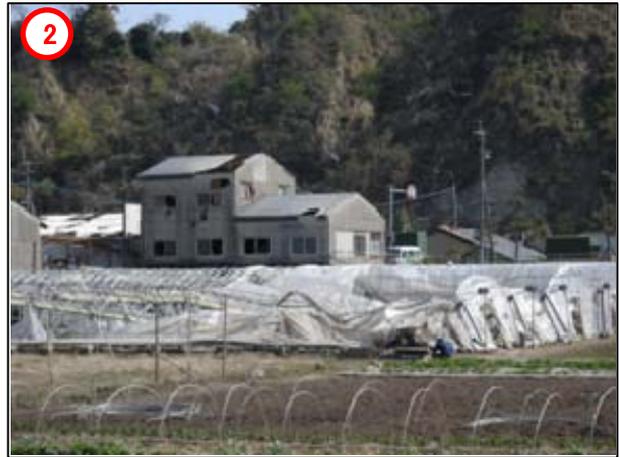
ビニールハウスが北側に倒壊

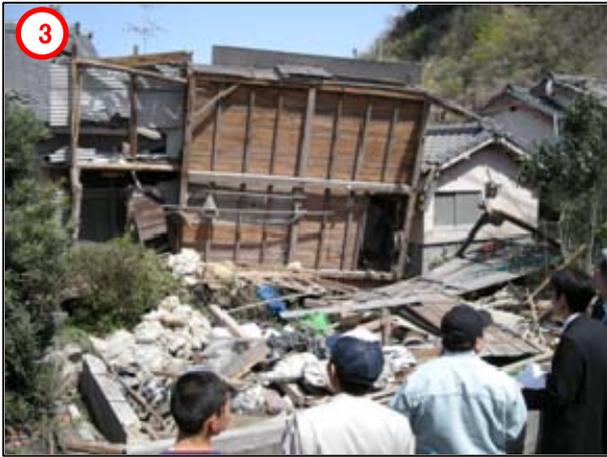
非住家が基礎部分を残して北側に転倒

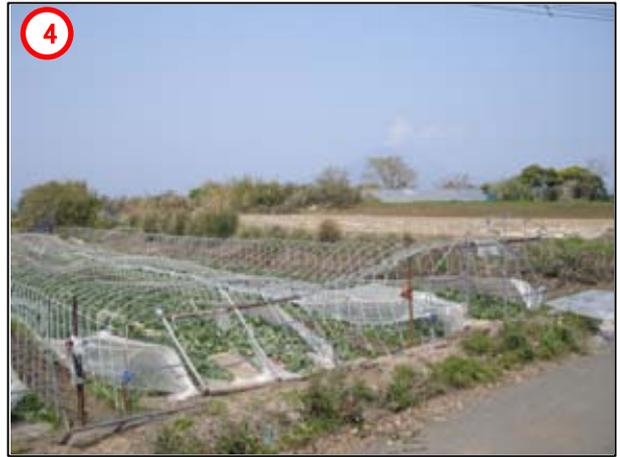
ビニールハウスが北側に倒壊

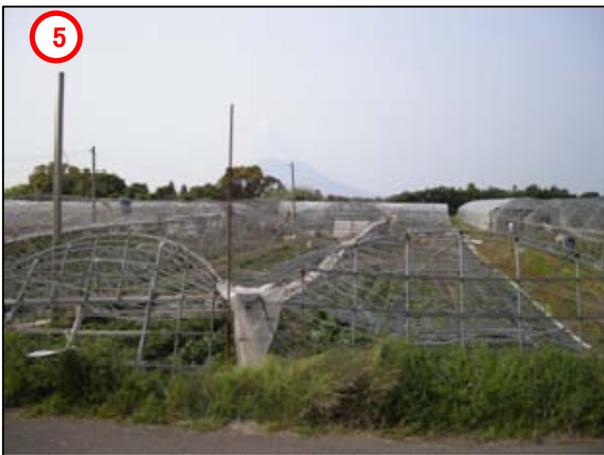
ビニールハウスが北側に倒壊

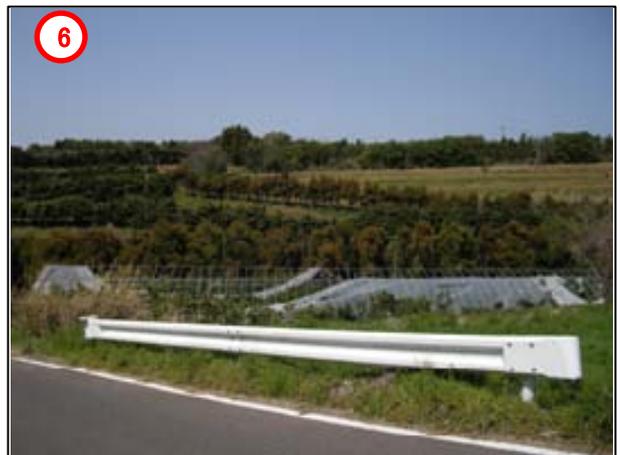
ビニールハウスのビニールが剥離
