# 現地災害調査報告

平成 22 年 10 月 17 日に秋田県潟上市で発生した突風について  
(気象庁機動調査班による現地調査の報告)

平成 22 年 10 月 28 日

秋 田 地 方 気 象 台

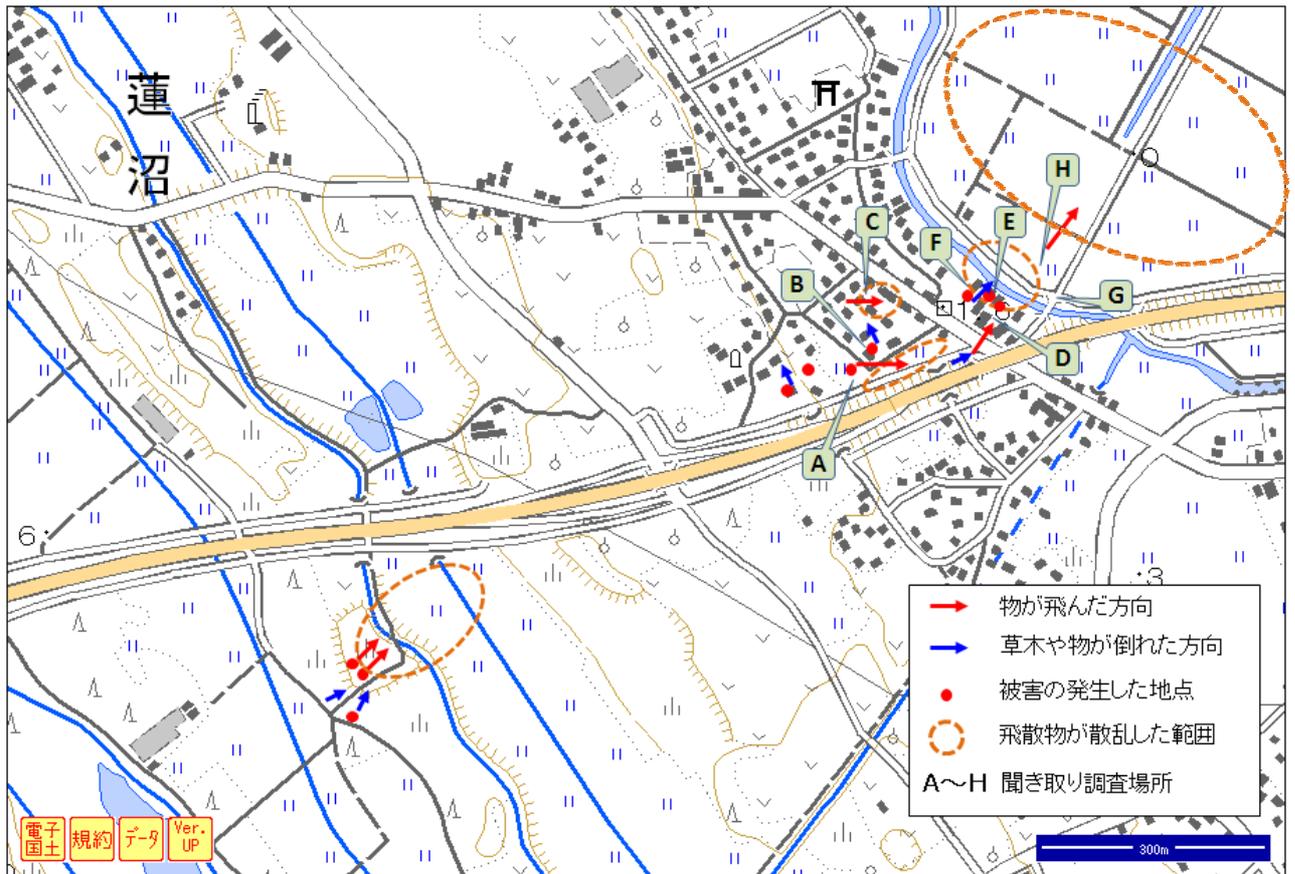
被害状況分布図

- ・人的被害 なし
- ・住家被害 一部破損3棟
- ・非住家被害 全壊2棟、一部破損3棟

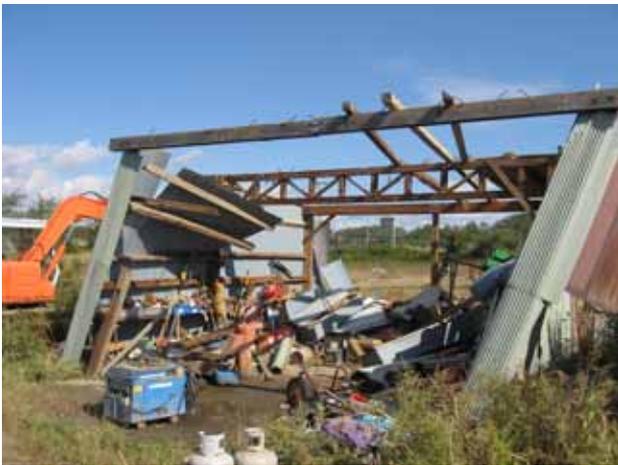
倒壊した倉庫（南から撮影）

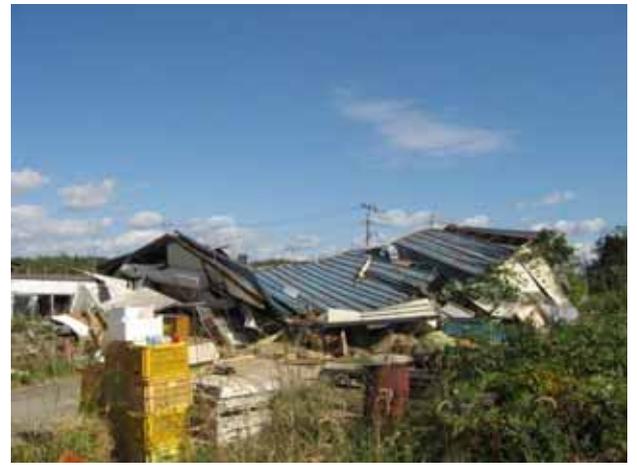
倒壊した倉庫（南から撮影）

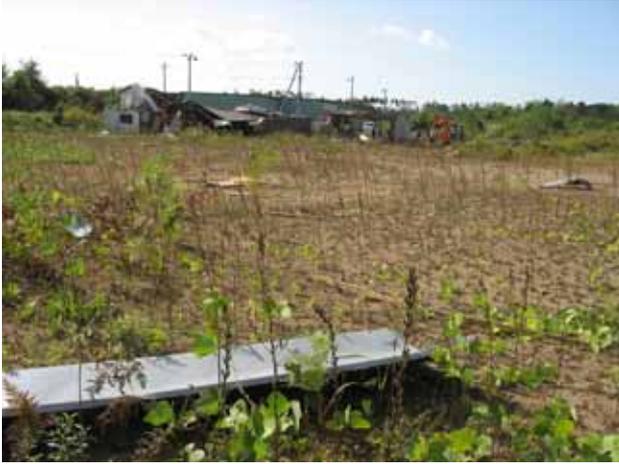
倒壊した2棟の倉庫からの飛散物  
(北東から撮影)

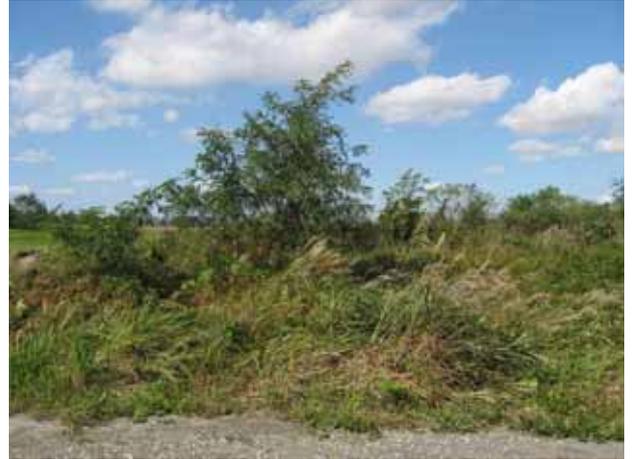
東側へ倒れた草(南東から撮影)

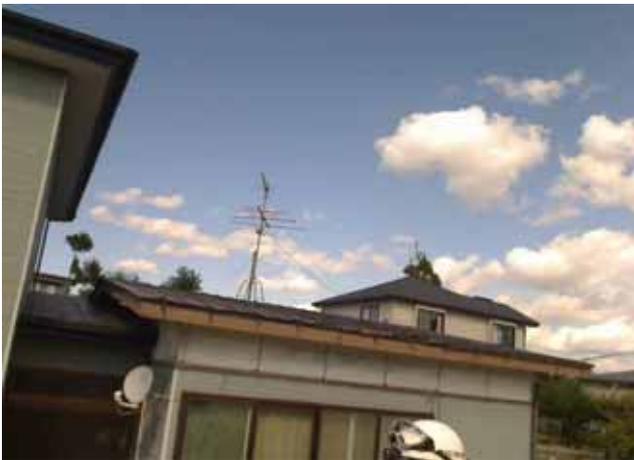
北側へ捲れ上がった住家のトタン屋根  
(調査時には修復済) (南から撮影)

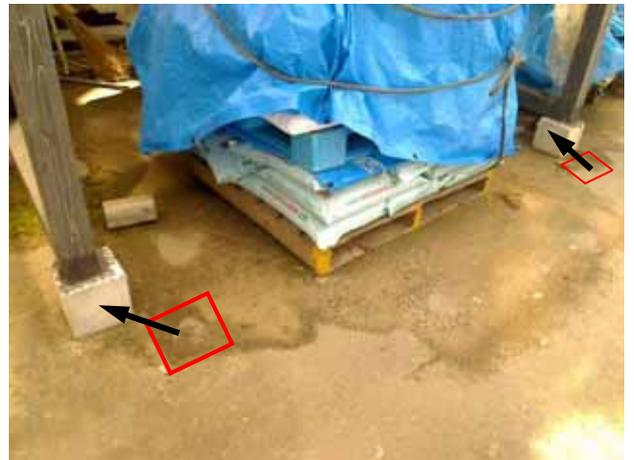
北側が浮き上がり移動した木製ガレージ  
(北から撮影)

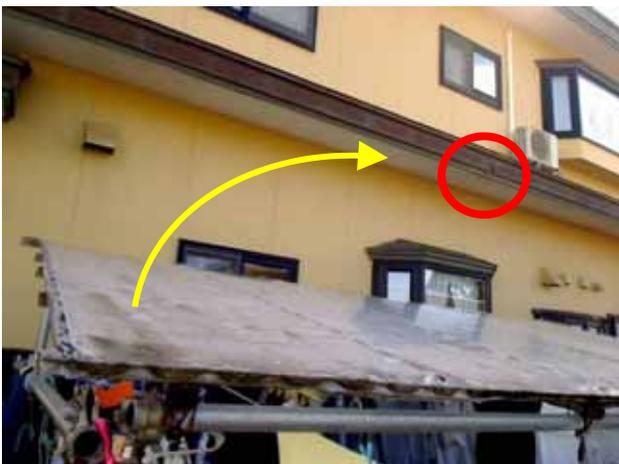
単管パイプ製の物干しの東側が浮き上がり、  
住家屋根の一部を破損 (北から撮影)

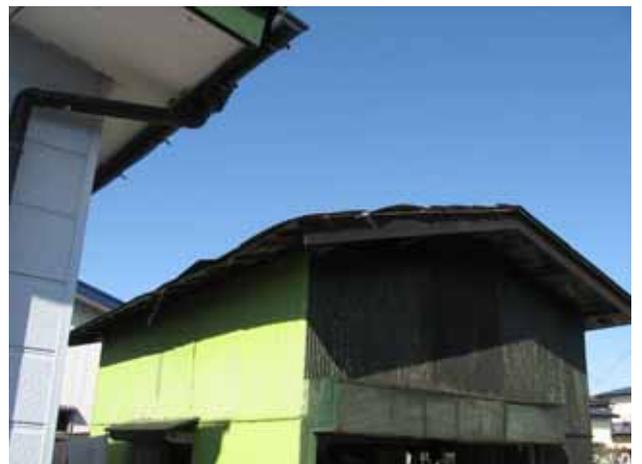
北側へ捲れ上がった倉庫のトタン屋根  
(調査時には修復済) (南から撮影)

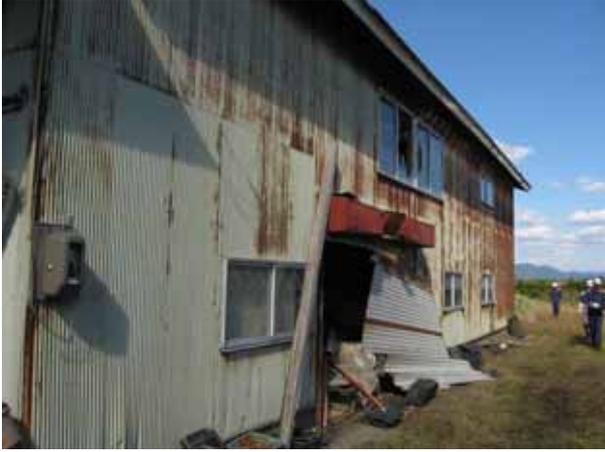
破損した倉庫（南から撮影）

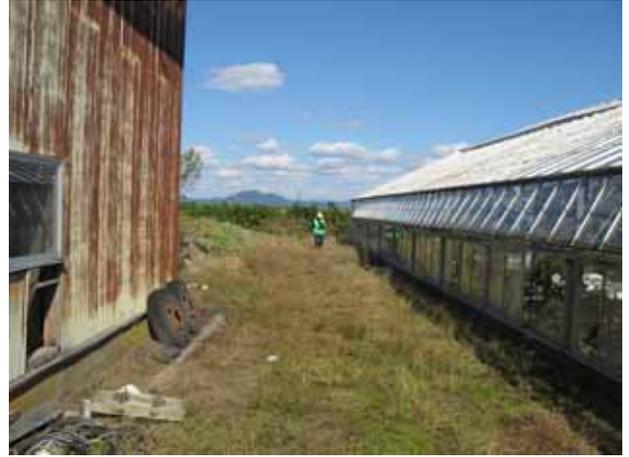
破損した倉庫及び窓ガラスが数枚割れたガラス温室（南西から撮影）

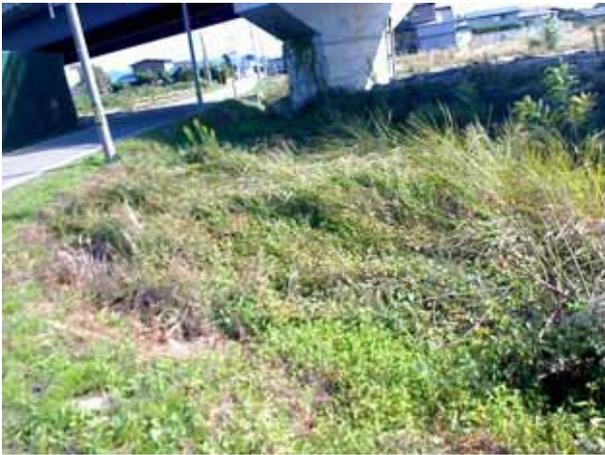
東側へ倒れた草（北から撮影）

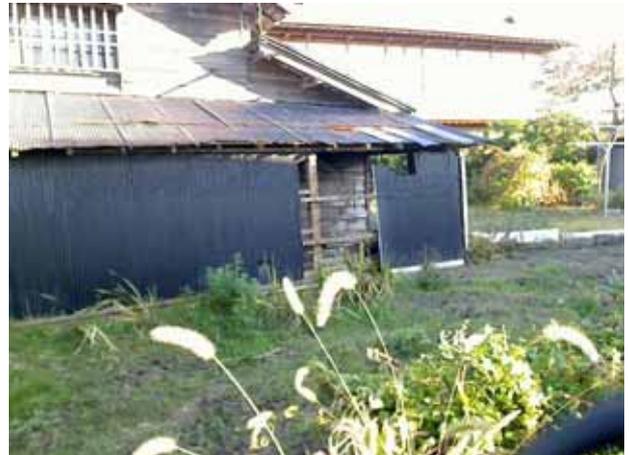
小屋のトタン屋根全てと壁の一部が剥離した小屋（屋根は修復済）  
（北から撮影）
