# 現 地 災 害 調 査 速 報

平成23年4月25日に茨城県取手市で発生した  
突風について

平成23年4月28日

水 戸 地 方 気 象 台  
東 京 管 区 気 象 台

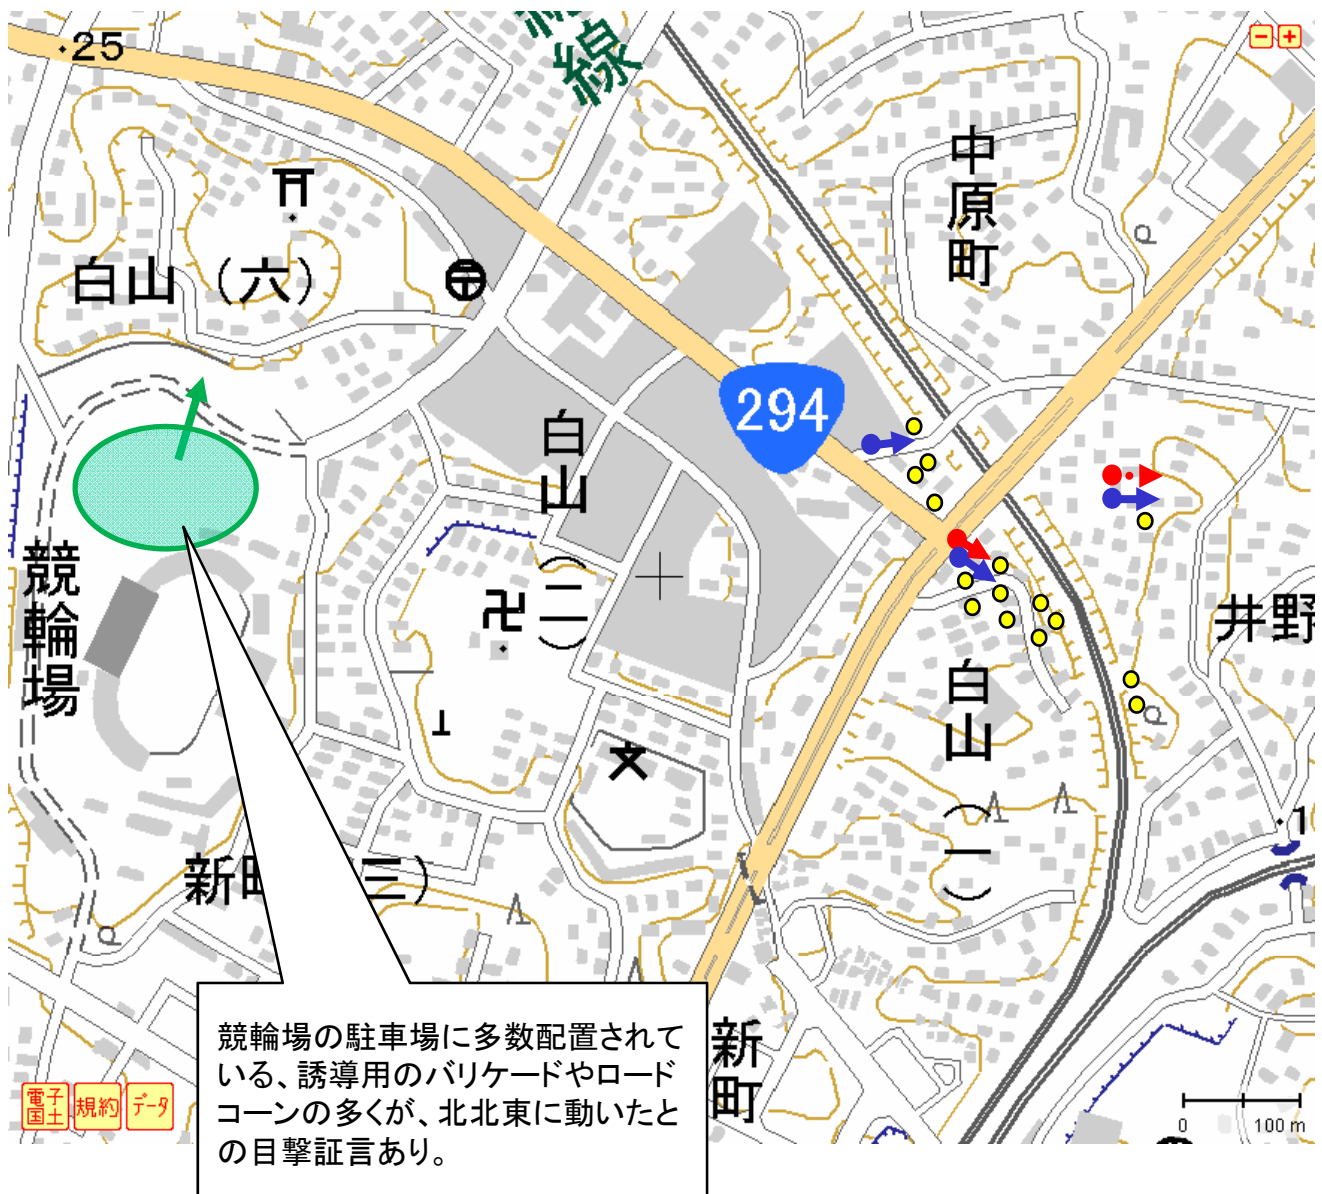
# ○被害発生地域拡大図（茨城県取手市）

- ➡ 木や物が倒れた方向
- ⋯➡ アンテナが倒れた方向
- ➡ 屋根瓦や物が飛んだ方向
- 飛散物による被害の発生した地点

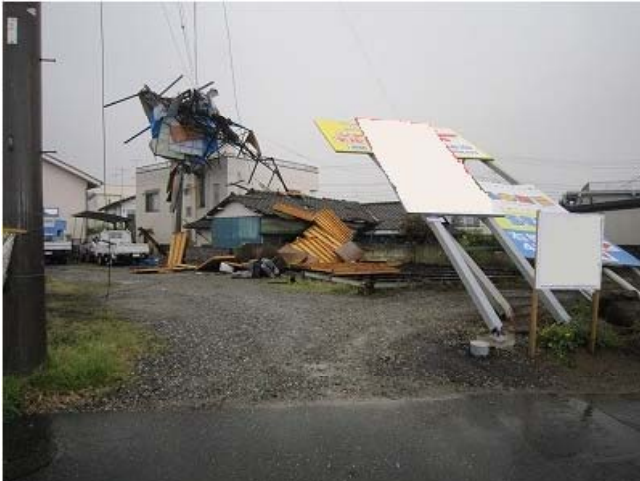
- ・ 西の方角から雲が広がってきて暗くなった。
- ・ 風にあおられた看板がぐらぐらと揺れた後倒れた。
- ・ 看板とプレハブ小屋は至近距離にあったが接触はしていない。
- ・ 看板が倒壊した勢いでプレハブが飛ばされたわけではない。

①傾いた看板と倒壊して吹き飛んだプレハブ建屋（北西から撮影）  
【取手市消防本部提供】

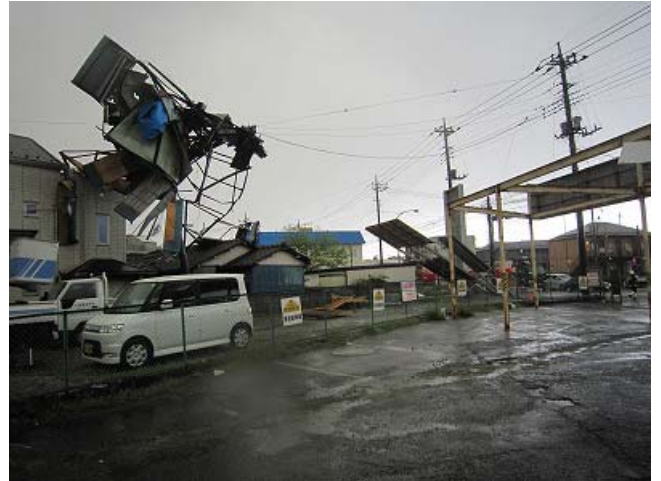
②傾いた看板と倒壊して吹き飛んだプレハブ建屋（北東から撮影）  
【取手市消防本部提供】

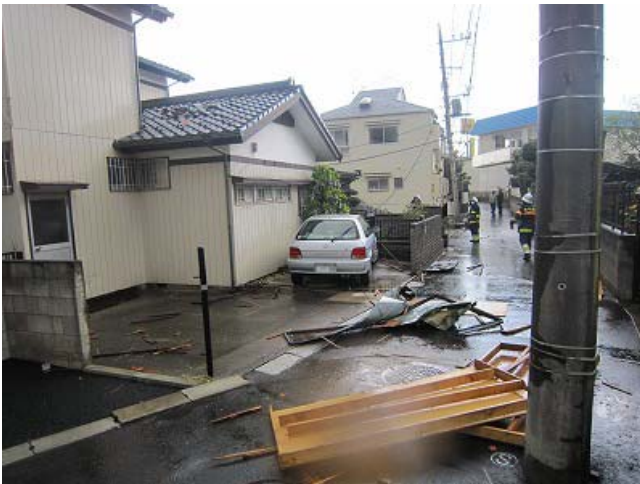
③倒壊したプレハブ建屋の飛散物と飛散物による瓦の破損（東から撮影）  
【取手市消防本部提供】

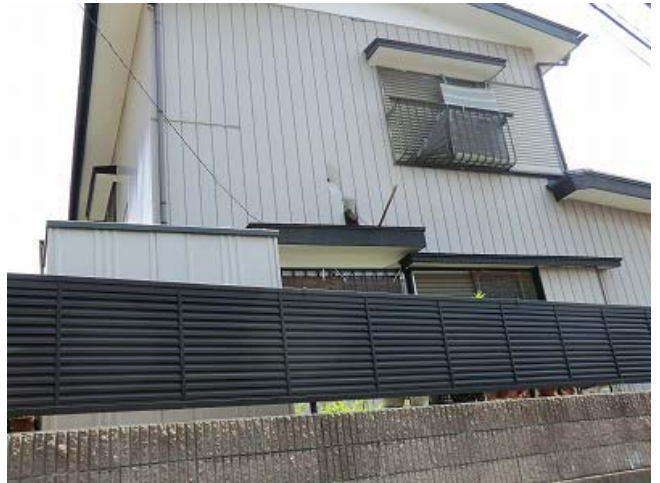
④飛散した角材により住家壁面損傷（西から撮影）

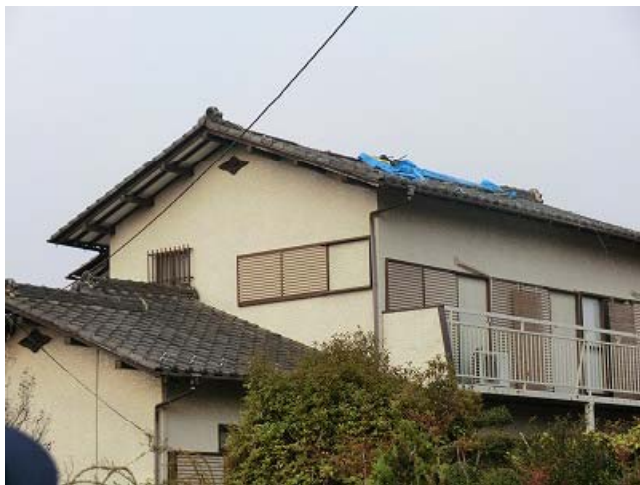
⑤東北地方太平洋沖地震により被災した屋根のブルーシートと瓦が飛散（南西から撮影）

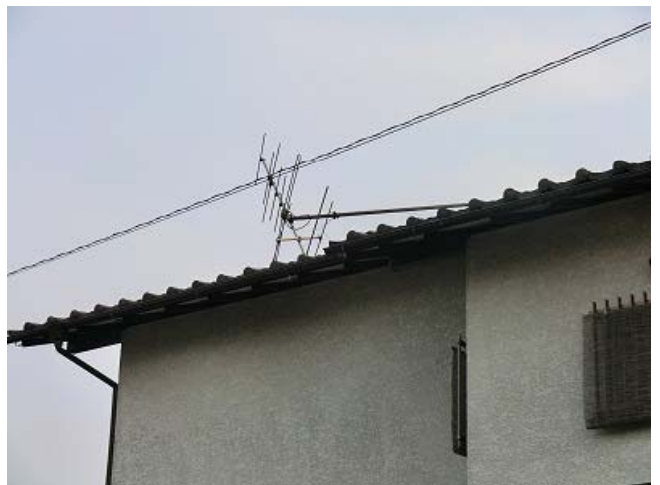
- ・ 2階建家屋の屋根に立てていたテレビ用アンテナが東側に倒れた。
- ・ 3月の震災により瓦の修繕中であり屋根を覆っていたシートにあおられた可能性もあるので、風そのもので倒れたかはわからない。
- ・ 白山1丁目のプレハブの部材と思われる飛散物が周辺に飛んできた。

⑥TVアンテナが東に倒れる(突風によるものか飛散物によるものかは不明)  
（北から撮影）
