平成27年3月22日に秋田県男鹿市で発生した突風について

(現地調査報告)

平成27年4月24日

秋 田 地 方 気 象 台

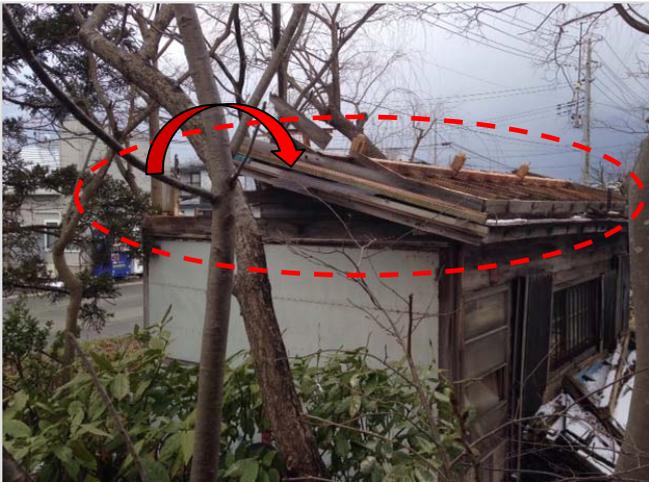
① 屋根の一部が剥離した小屋
(北東から撮影)

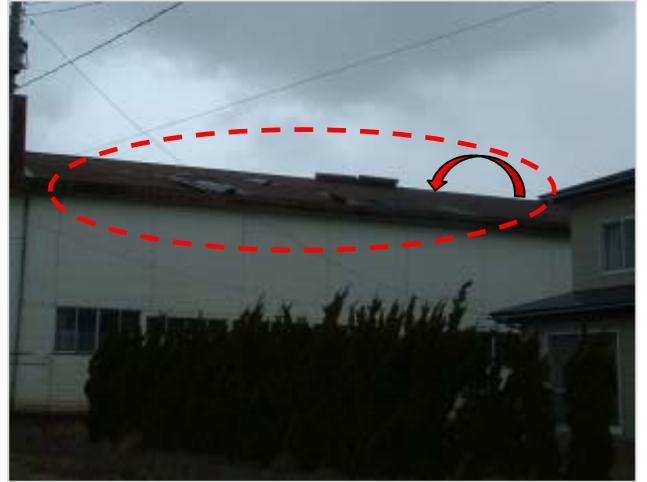
② 屋根のトタンがめくれた非住家
(南東から撮影)

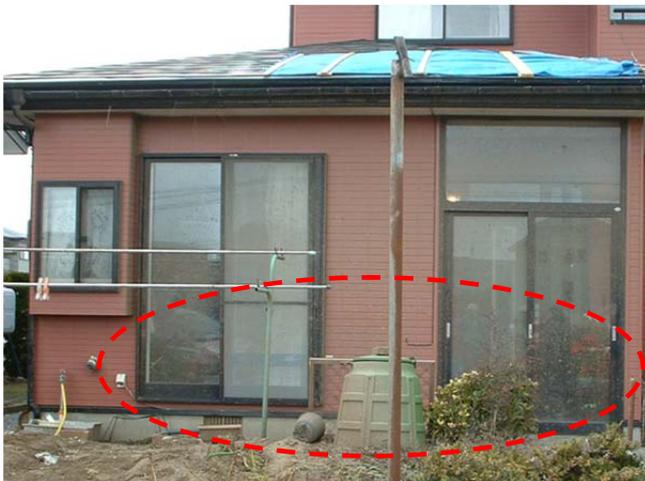
③ 屋根のトタンがめくれた住家
(南から撮影:壁面・窓ガラスに泥が付着)

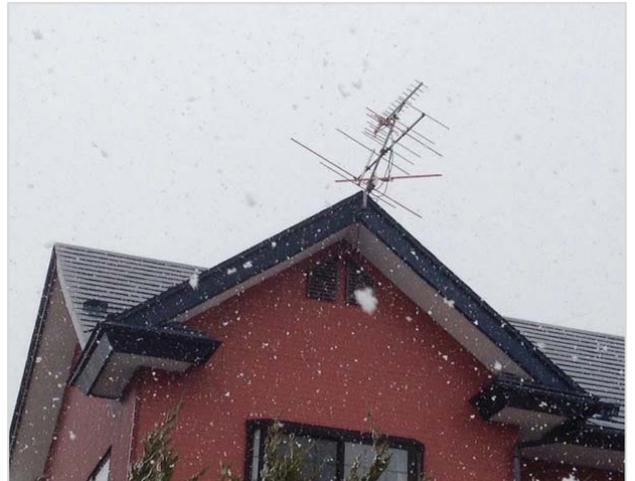
④ 東北東に傾いたアンテナ
(南から撮影)

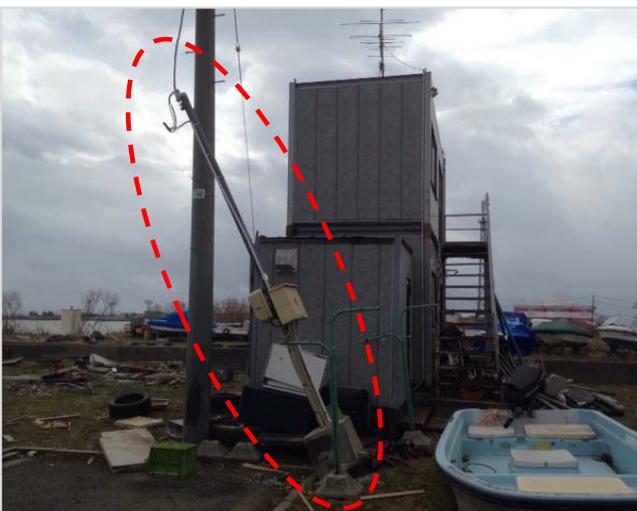
⑤ 東北東に傾いた引込柱
(北から撮影)

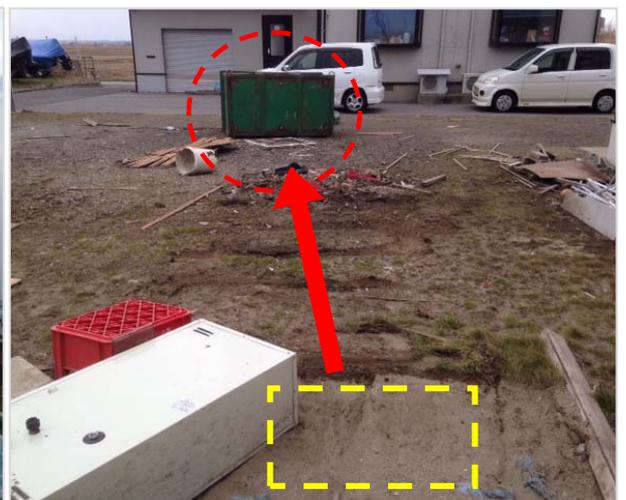
⑥ 転がって移動した鉄製のゴミ箱
(南から撮影)
