平成 27 年 8 月 7 日に奈良県奈良市で  
発生した突風について

現地調査報告書

平成 27 年 9 月 3 日

奈良地方気象台

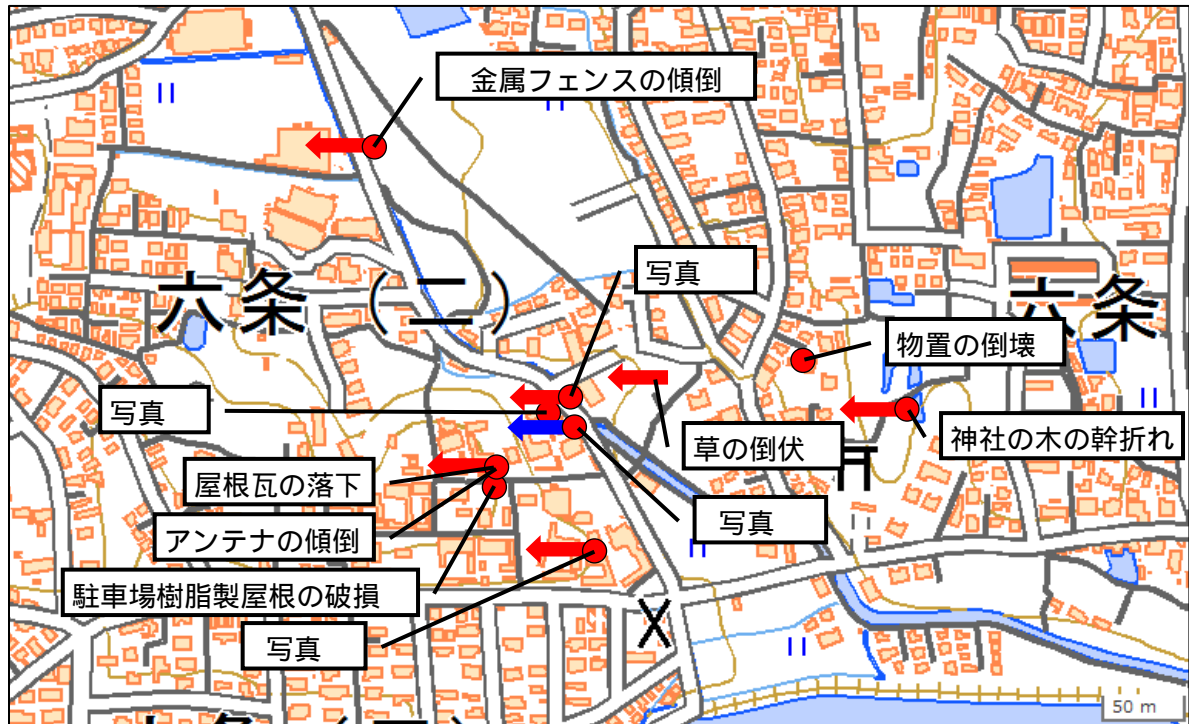
図 4 被害分布図

この突風による被害や痕跡は、幅約 200m、長さ約 0.4km の範囲であった。

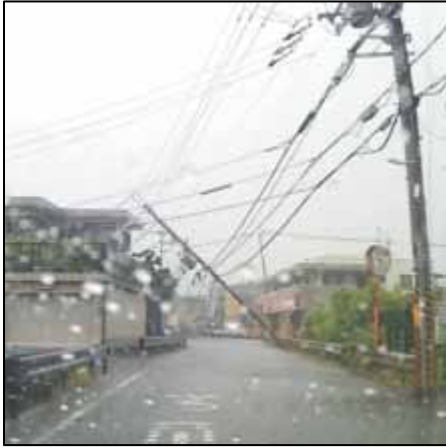
コンクリート製電柱の折損があったが、周囲の状況から F1 との特定には至らなかった。

**写真 六条2丁目**  
傾いた電柱

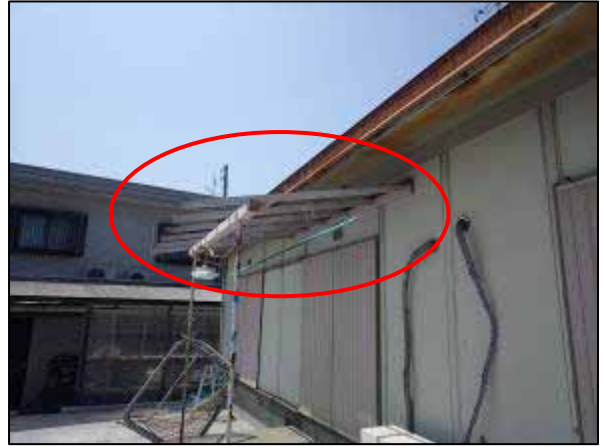
**写真 六条1丁目**  
樹脂製のひさしが飛散した住家

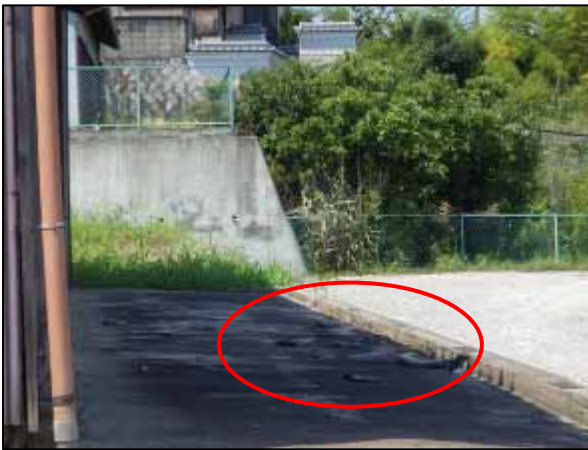
住家屋根瓦の一部落下があった。

**写真 六条2丁目**  
落下した住家屋根瓦

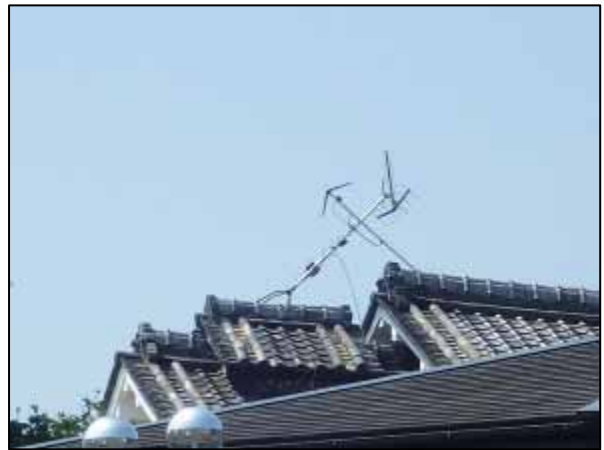
住家でアンテナが傾いた。

**写真 六条2丁目**  
アンテナの傾いた住家
