# 現 地 災 害 調 査 速 報

平成27年8月17日に神奈川県藤沢市から横浜市泉区にかけて  
発生した突風について

平成27年8月26日

横 浜 地 方 気 象 台  
東 京 管 区 気 象 台

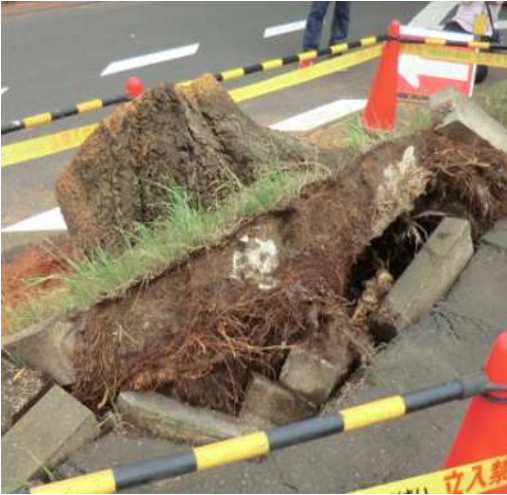
① 倒れた樹木の根元【南西から撮影】

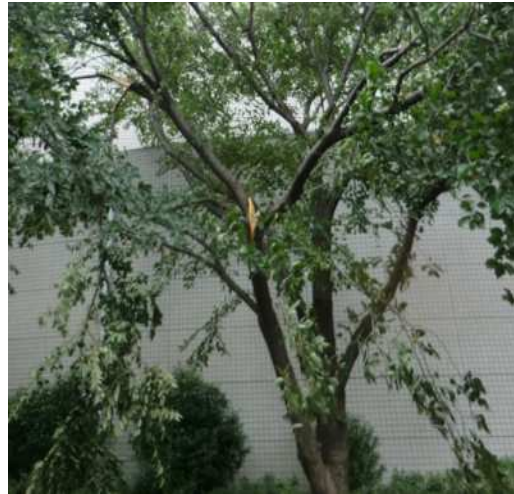
② 枝が折損した樹木【東から撮影】

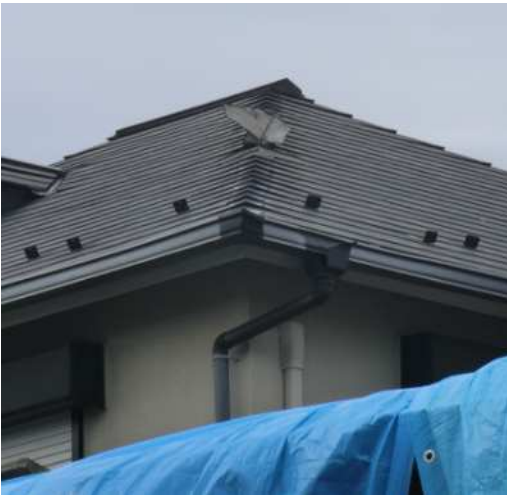
③ スレート瓦がめくれた住家【南から撮影】

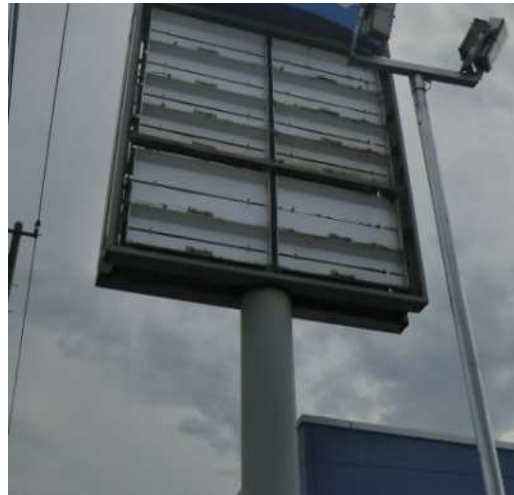
④ 破損した看板【北から撮影】

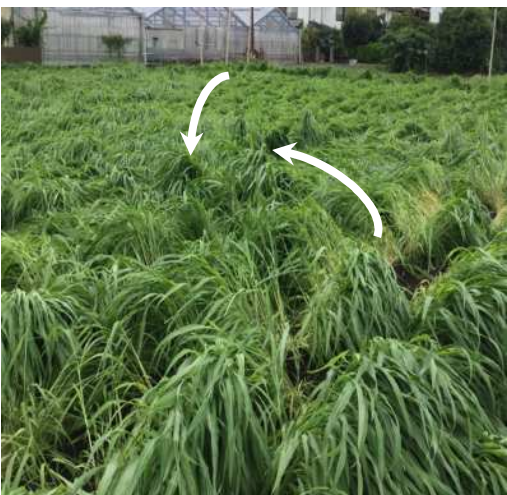
⑤ 収束性が見られる倒伏した植物【北から撮影】

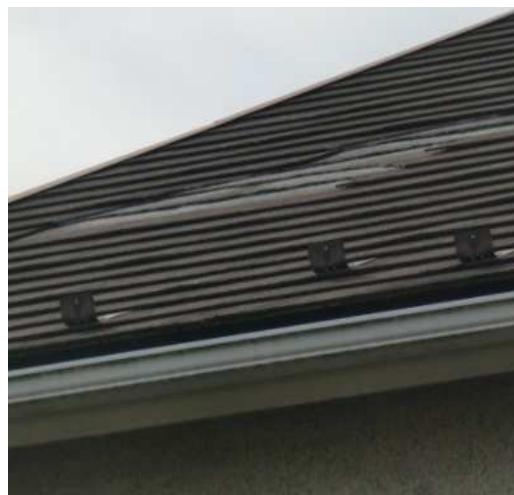
⑥ スレート瓦がめくれた住家【東から撮影】
