# 平成27年8月30日に高知県室戸市で 発生した突風について

## 現地調査報告書

平成28年4月15日  
高知地方気象台

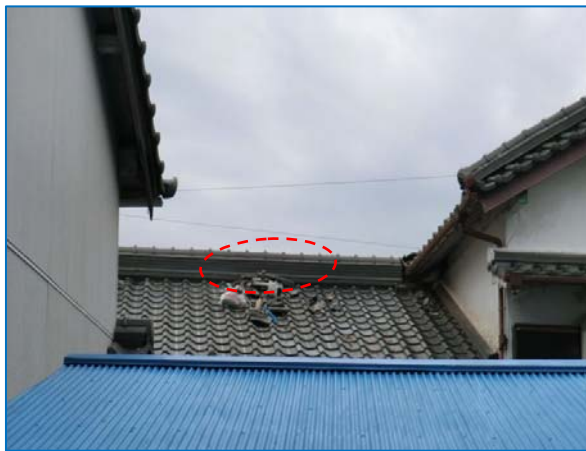
写真① 撮影方向 南  
屋根瓦の一部がめくれた住家

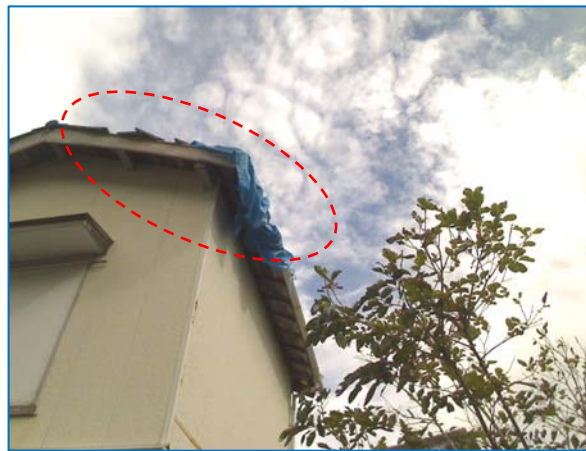
写真② 撮影方向 東  
屋根瓦の一部がめくれた住家

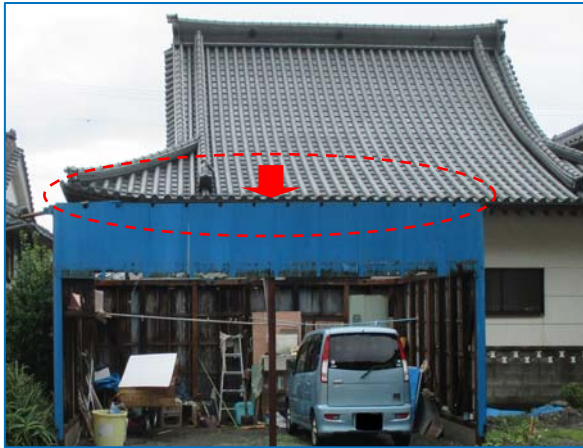
写真③ 室戸市役所提供 撮影方向 南  
東方向 10m にトタン屋根が飛散した非住家

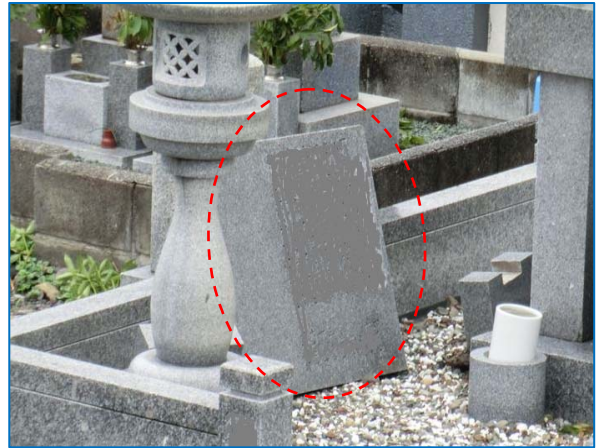
写真④ 撮影方向 西南西  
東方向に倒れた墓碑

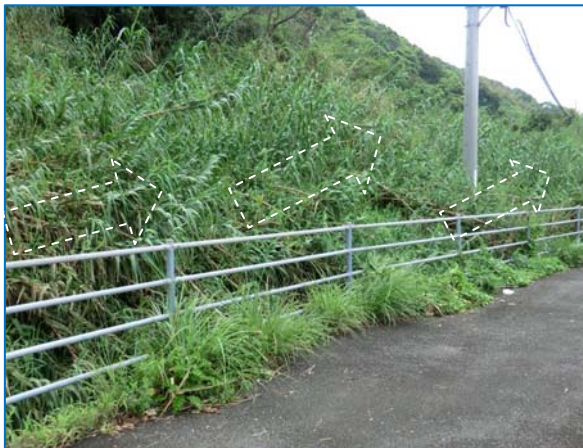
写真① 撮影方向 北北東  
北東方向に倒伏した雑草

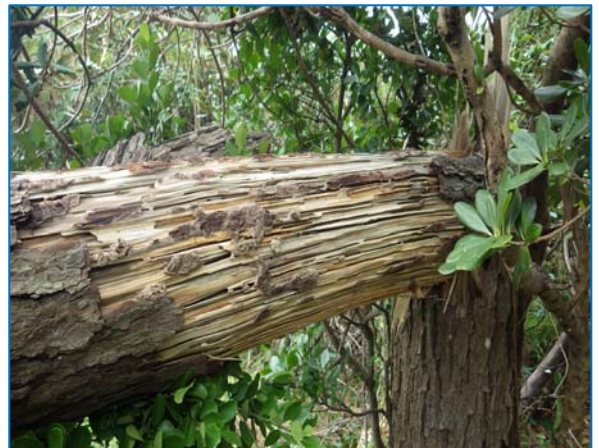
写真② 撮影方向 南東  
北方向に幹が折れた、高さ 12m、直径 35cm  
の樹木

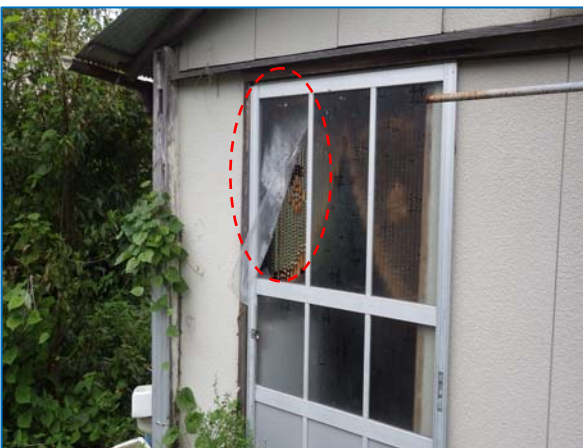
写真③ 撮影方向 北東  
風圧で破損した（証言）住家西面の窓ガラス

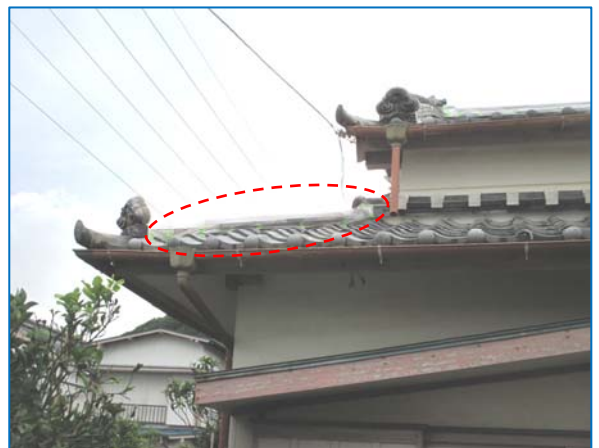
写真④ 撮影方向 北西  
棟瓦の一部がめくれた住家

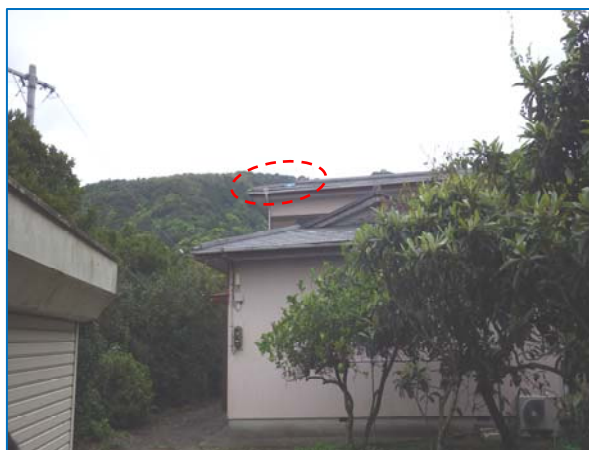
写真⑤ 撮影方向 北西  
東面屋根の瓦が北東方向 40m に飛散した住家

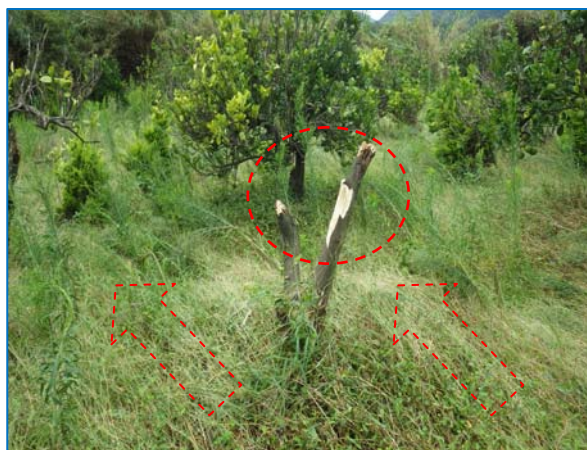
写真⑥ 撮影方向 北  
北西方向 10m に枝が折れて飛散した、高さ 2m、直径 15cm の樹木と北西方向に倒伏した雑草

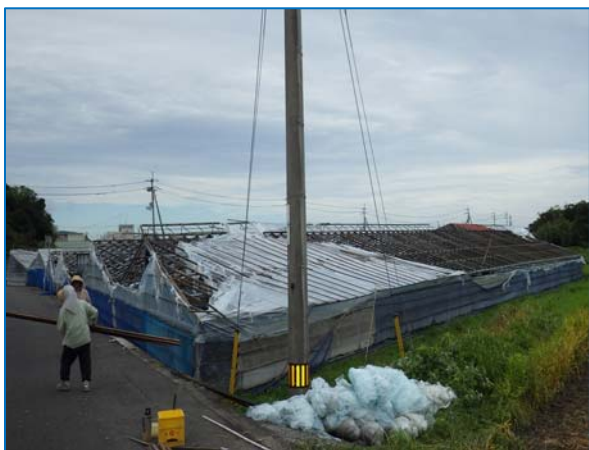
写真① 撮影方向 南東  
ビニールがめくれ、北東方向に飛散した 7 棟のビニールハウス

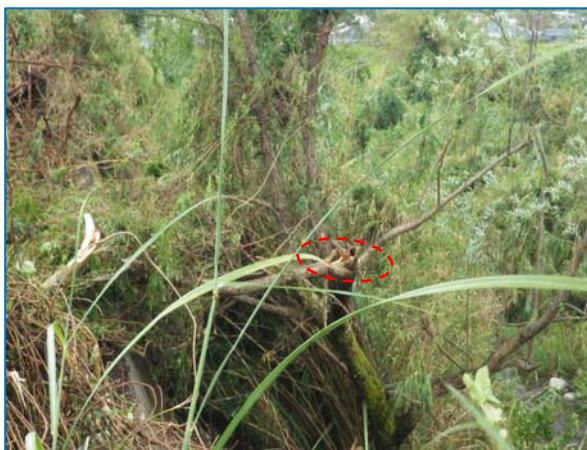
写真② 撮影方向 南  
東方向に枝が折れた、高さ 15m、太さ 20cm の樹木

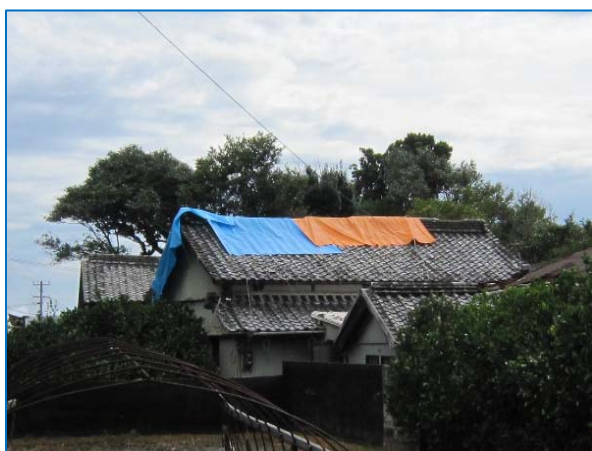
写真③ 撮影方向 南  
屋根瓦が一部めくれた住家

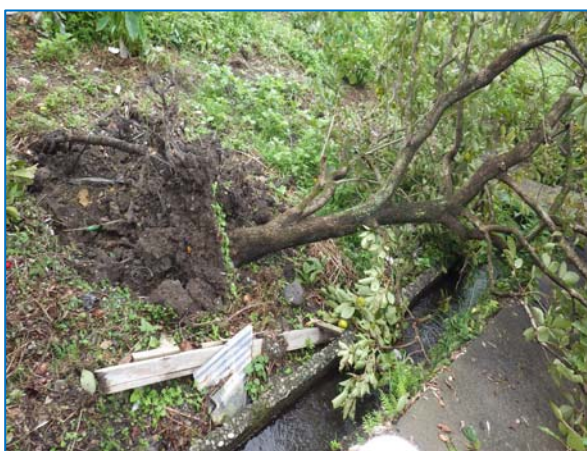
写真④ 撮影方向 北西  
北東方向に倒れた、高さ 5m、直径 20cm の樹木
