平成 27 年 9 月 6 日に和歌山県日高郡みなべ町で
発生した突風について

現地調査報告書

平成 28 年 9 月 13 日

和歌山地方気象台

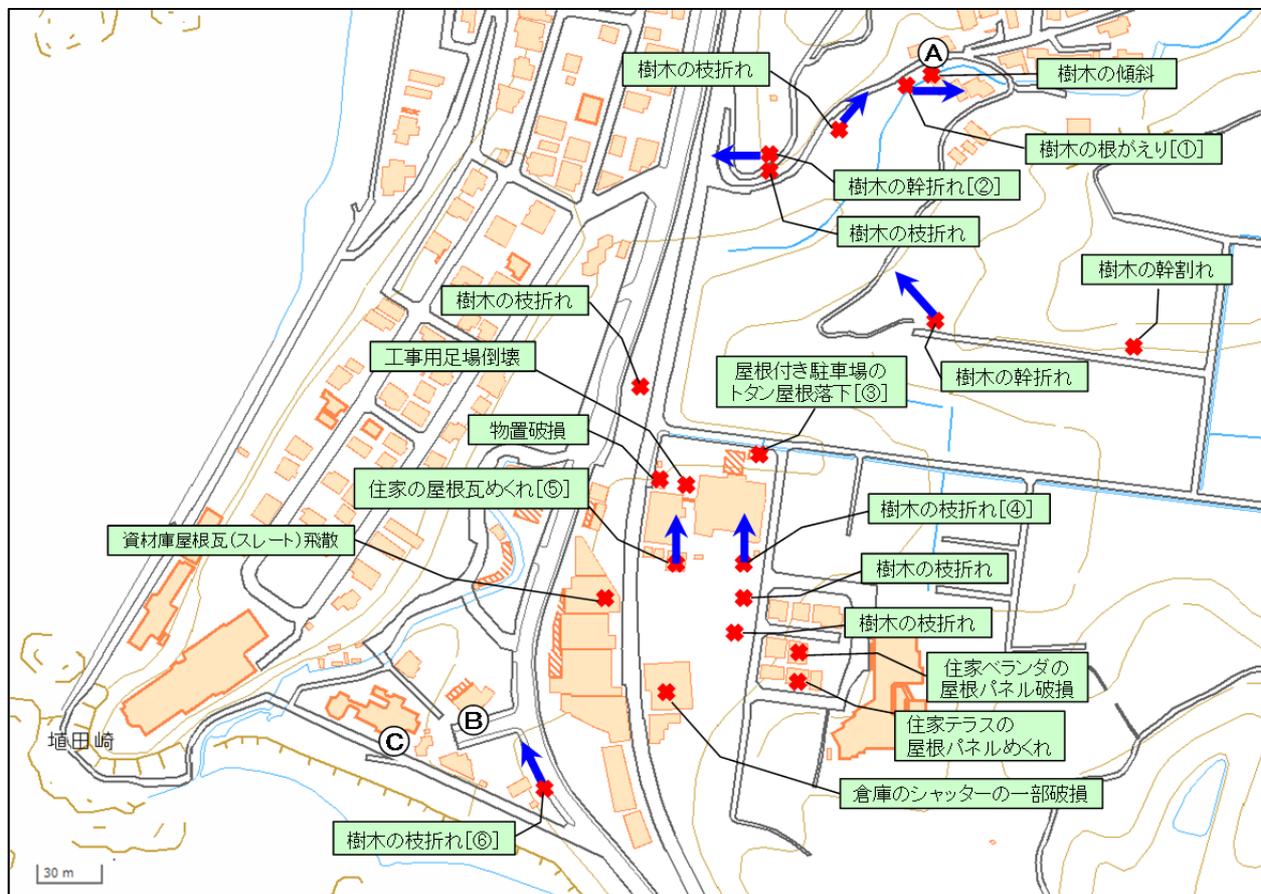
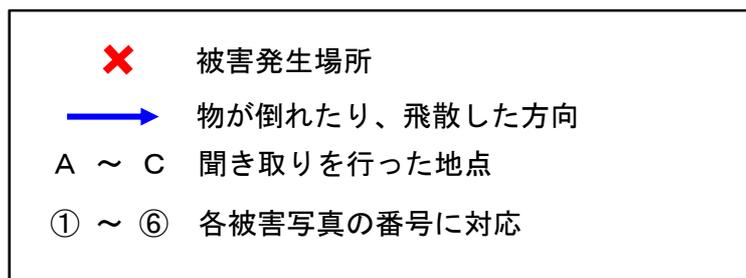
図2 被害状況分布図(みなべ町埴田地区)

この突風による被害は、長さ約 0.4km、幅約 200m の範囲であった。

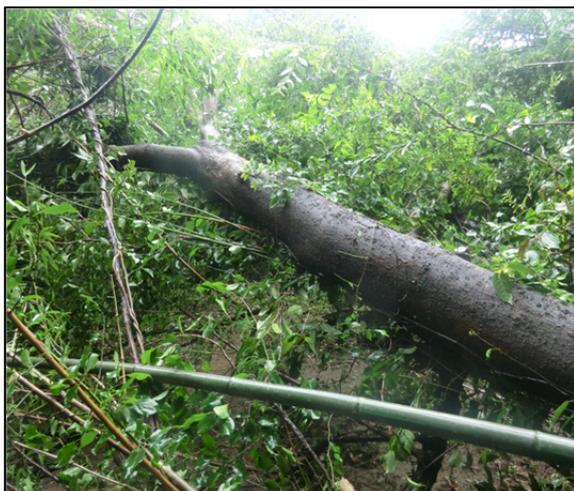
- ① 弱い樹木の幹折れが複数見られた。
- ② 住家の屋根瓦のめくれがあった。
- ③ 樹木の根がえり (直径 20cm 以上) があったが、根の弱いものであった。

① 根がえりした樹木 (根は弱い)

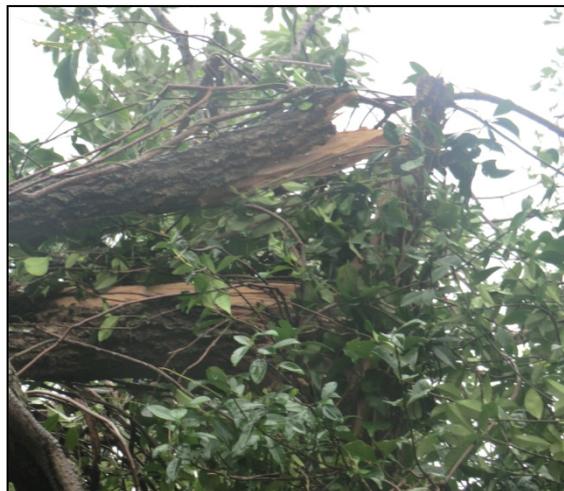
② 幹が折れた樹木 (状態は弱い)

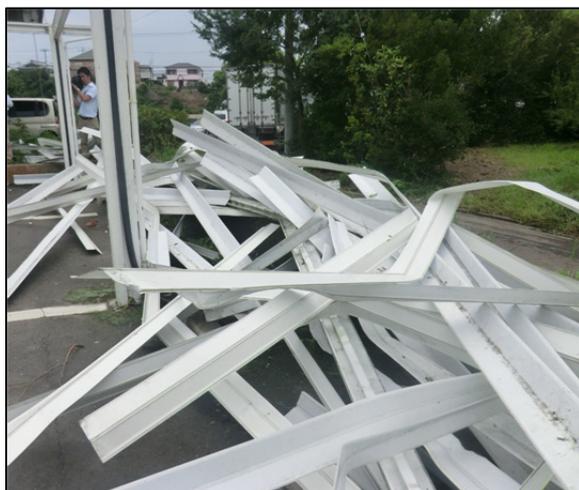
③ トタン屋根が落下した屋根付き駐車場

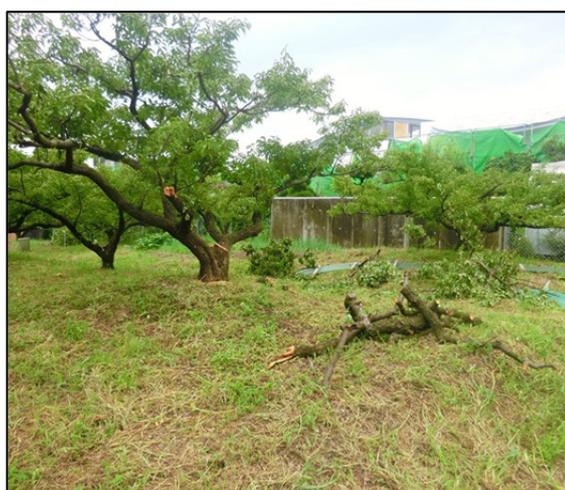
④ 枝が折れた樹木

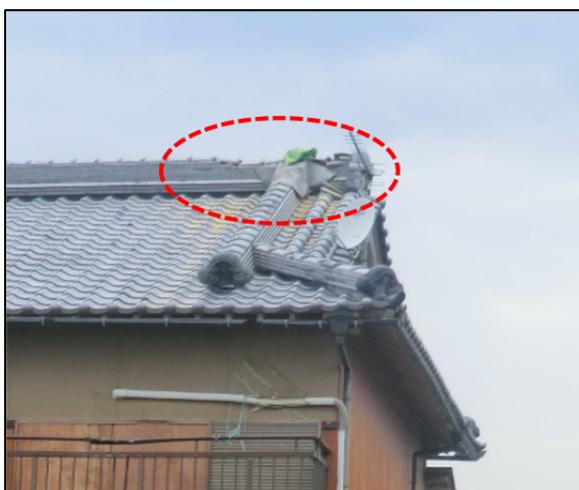
⑤ 屋根瓦がめくれた住家

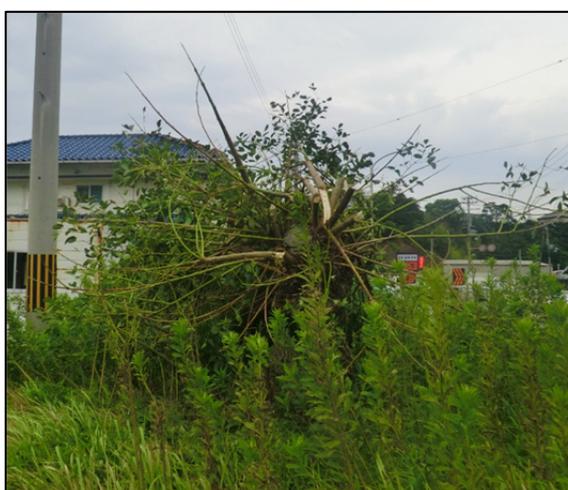
⑥ 枝が折れた樹木
