# 平成28年1月19日に秋田県秋田市で発生した突風について

## (現地調査報告)

平成28年3月31日

秋 田 地 方 気 象 台

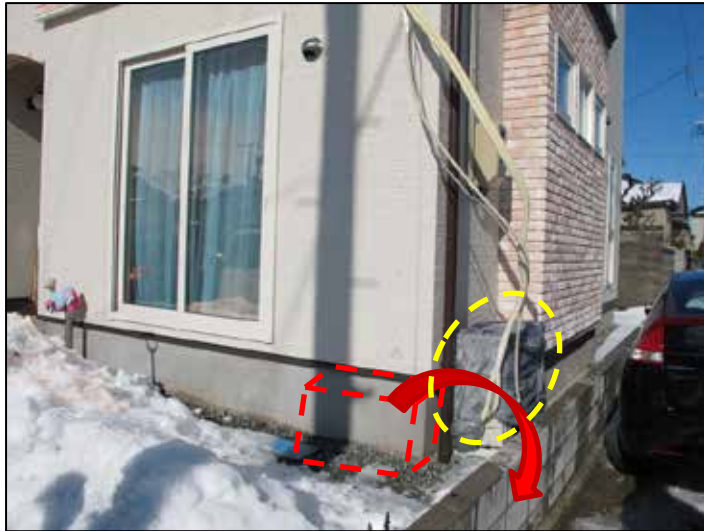
建物南側(写真手前側)  
の地面に置かれていた  
エアコン室外機が東側  
に転倒した。  
(写真では、建物東側に  
室外機が置かれ、復旧  
している)

東側に転倒したエアコン室外機  
(南南東から撮影 [復旧後])

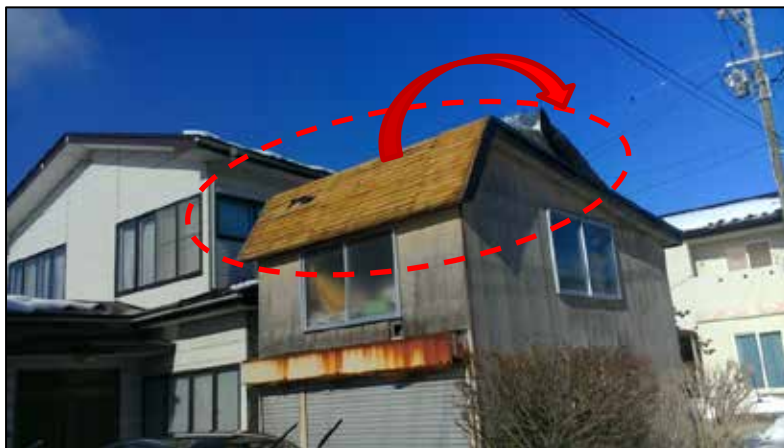
北側にめくれた車庫の屋根のトタン(南東から撮影)

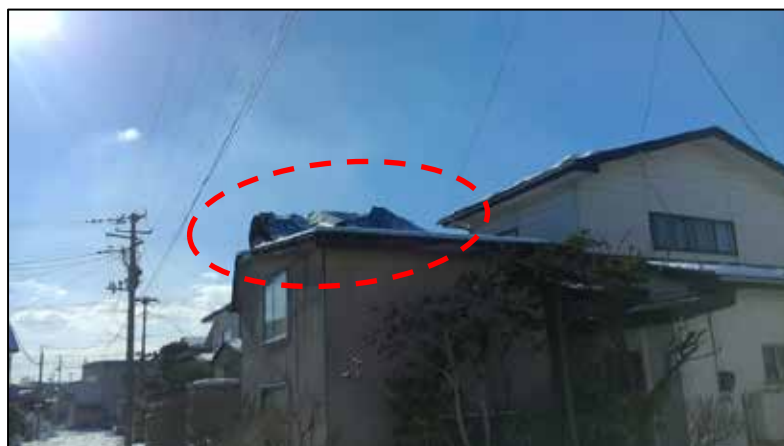
北側にめくれた車庫の屋根のトタン(北東から撮影)

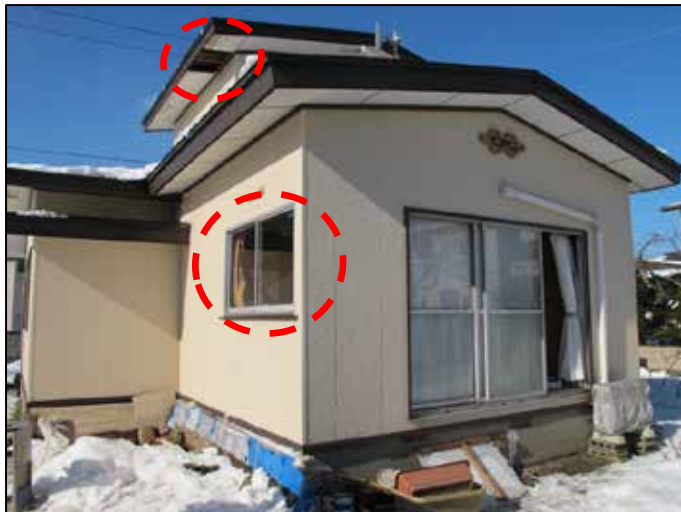
飛散物で南側の窓ガラスが割れ、2階軒下の板が破損した。また、写真では見えないが、住家東側に置かれていた木製物置が破損し、保管されていた園芸用品と共に北東側へ飛散した。

飛散物で南側の窓が破損し、2階軒下の板が破損した住家(東南東から撮影 [窓の破損は復旧])

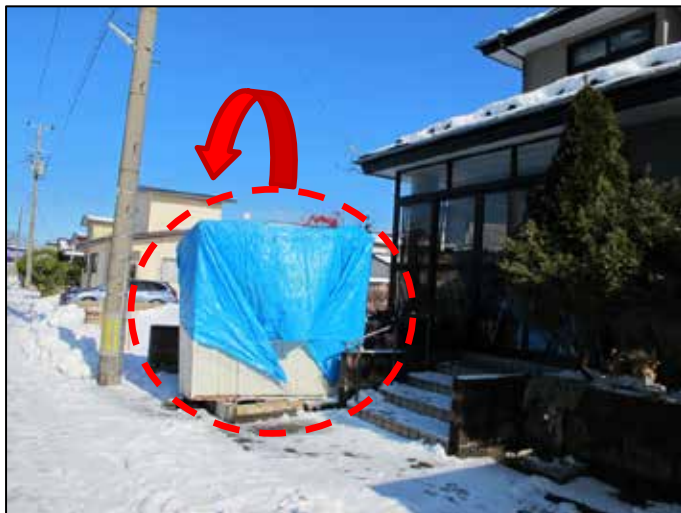
北側に横転した物置  
(南南西から撮影 [復旧後])

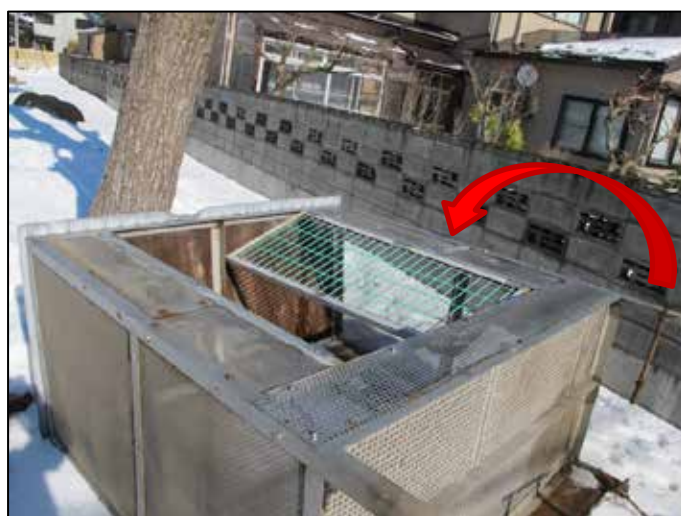
北側に倒れたゴミ集積所(南南西から撮影)
