# 現地災害調査報告

令和6年8月28日から29日にかけて宮崎県で発生した突風について

令和7年3月28日

宮崎地方気象台

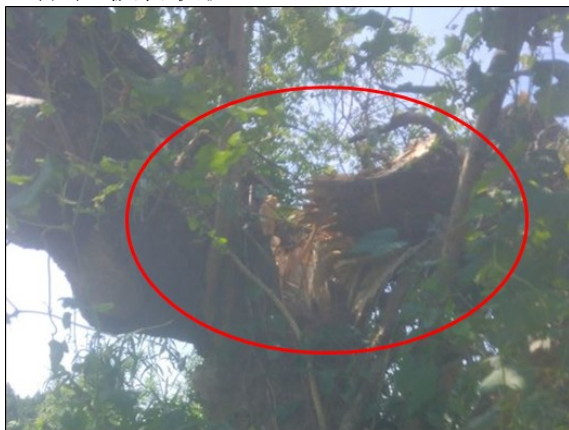
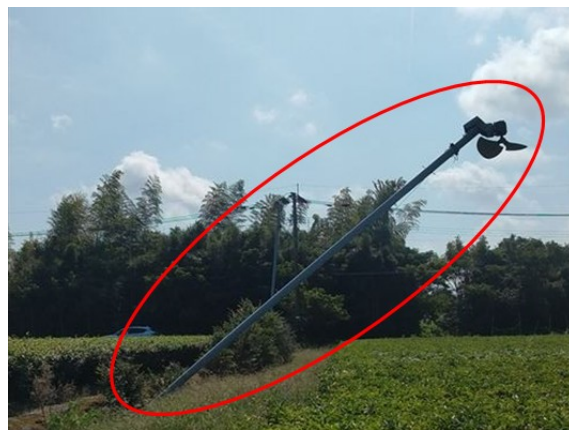
- ・樹木の根返り
- 《根拠に用いた被害指標 (DI) 及び被害度 (DOD)》
- ・DI : 針葉樹
  - ・DOD : 根返り (上限値)
