現地災害調査速報

平成26年8月9日に三重県熊野市、南牟婁郡御浜町で
発生した突風について

平成26年8月12日

津 地 方 気 象 台
東 京 管 区 気 象 台

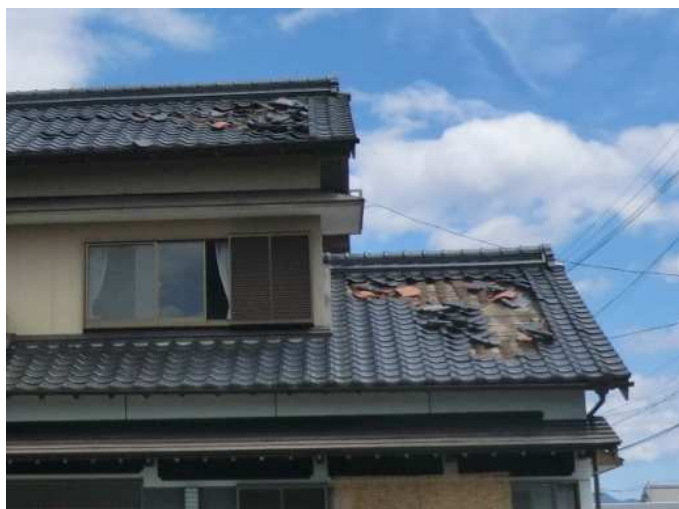
住家の屋根瓦のめくれや落下が複数あった。

屋根瓦がめくれた住家

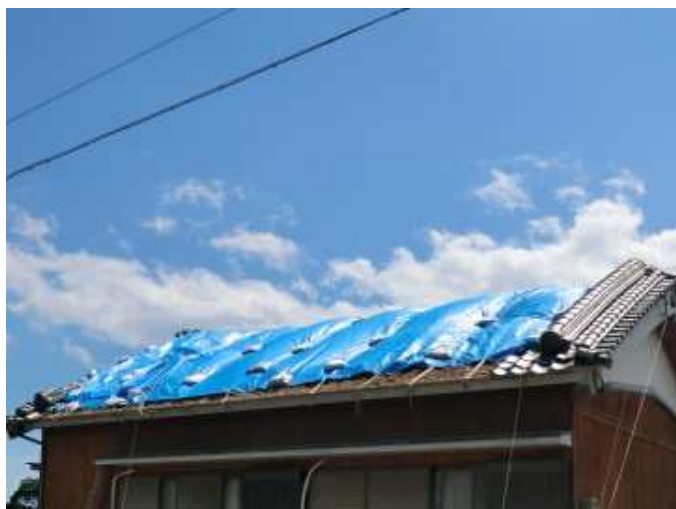
屋根瓦がめくれた住家
