# (6) 現地調査

# ア 調査概要

札幌管区気象台、室蘭地方気象台及び旭川地方気象台は、震度5強以上を観測した震度観測点及びその周辺を中心に気象庁機動調査班(JMA-MOT)等を派遣し、震度観測点の観測環境が地震によって変化していないかどうかの確認、及び震度観測点周辺の被害や揺れの状況が気象庁震度階級関連解説表と整合が取れているかの確認のため被害状況調査を実施した。その結果、震度観測点の観測環境に異常は認められず、気象庁震度階級関連解説表の表現と概ね整合が取れていた。

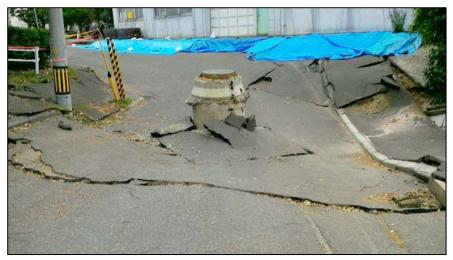
札幌市清田区里塚地区では、液状化現象に伴う地盤沈下(写真 18)、道路の陥没(写真 19)及び土砂流失による道路の破壊(写真 20)などが見られた。

写真 18 地盤沈下

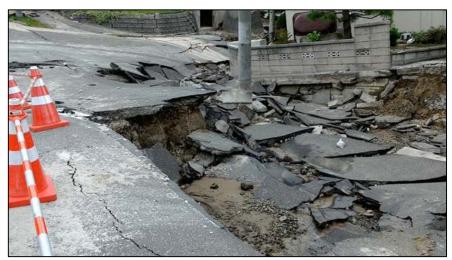
写真19 道路の陥没

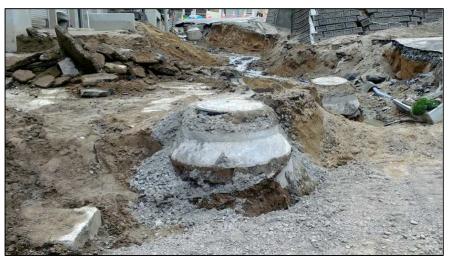
写真 20 土砂流失による道路の破壊
