平成 25 年 4 月 13 日 05 時 33 分頃の
淡路島付近の地震に関する現地調査について

○ 現地調査の概要

平成 25 年 4 月 13 日に、気象庁機動調査班（JMA-MOT）を派遣し、震度 5 強以上を観測した地域を中心に地震動による被害状況調査を実施した。

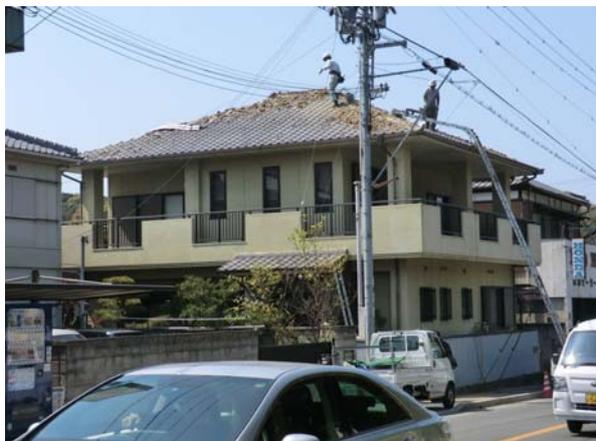
写真：屋根瓦剥離
淡路市多賀地区

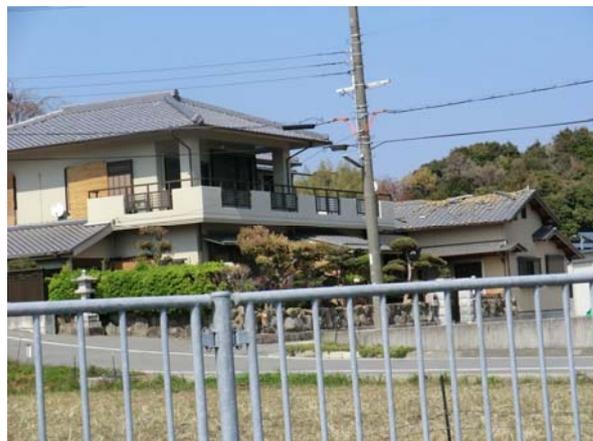
写真：屋根瓦剥離
淡路市大谷地区

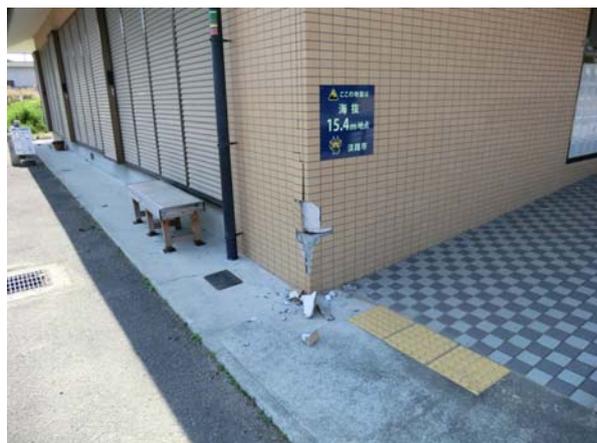
写真：集会所外壁剥離
淡路市多賀 127-1

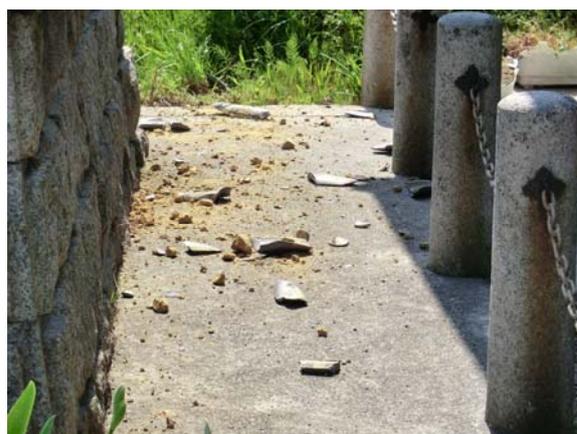
写真：集会所屋根瓦落下
淡路市多賀 127-1

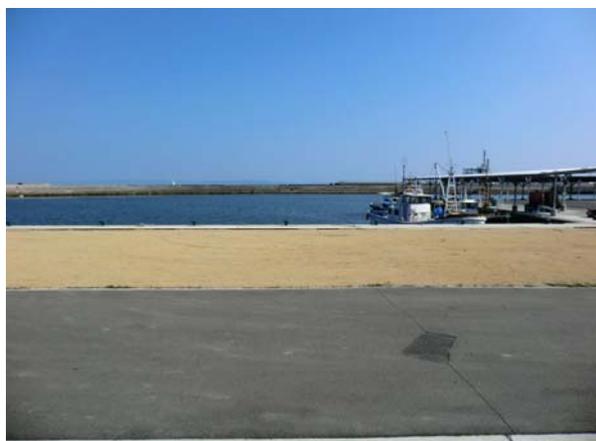
写真：生穂漁港ひび割れ
淡路市生穂 1553-7

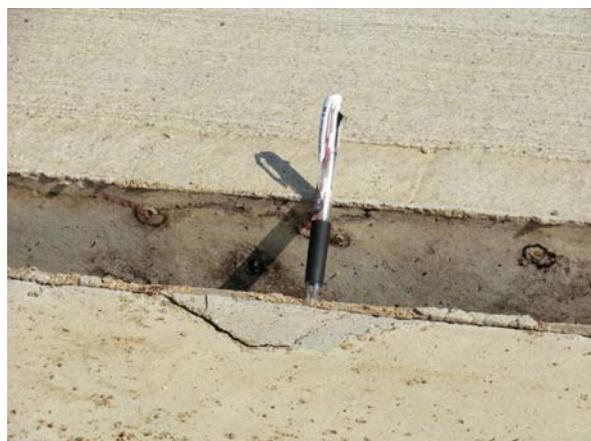
写真：生穂漁港陥没数センチ
淡路市生穂 1553-7

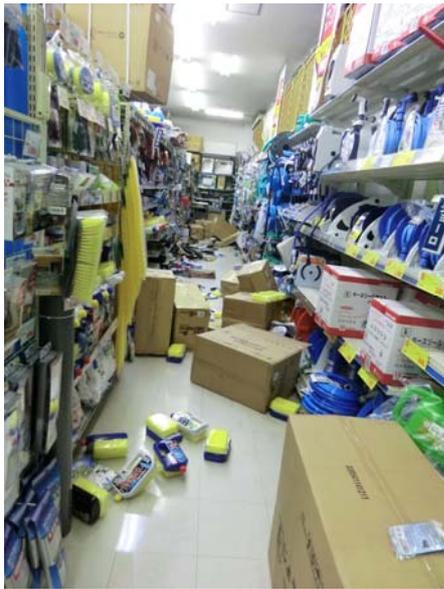
写真：ホームセンターの状況
淡路市志筑地区

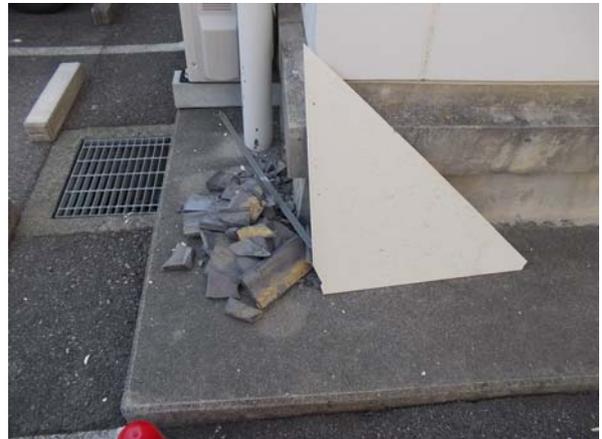
写真：南あわじ市三原庁舎の屋根瓦落下
南あわじ市市福永 358 番地 1

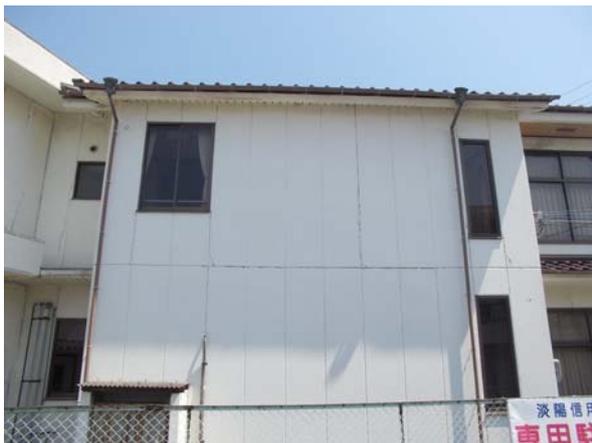
写真：南あわじ市商工会へーベル壁のひび
南あわじ市湊地区

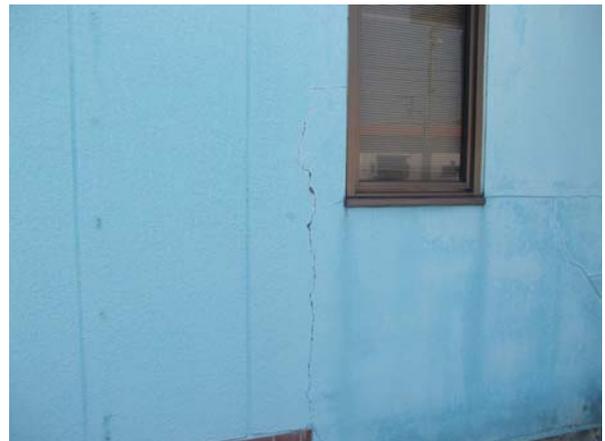
写真：個人病院のへーベル壁のひび
南あわじ市湊地区

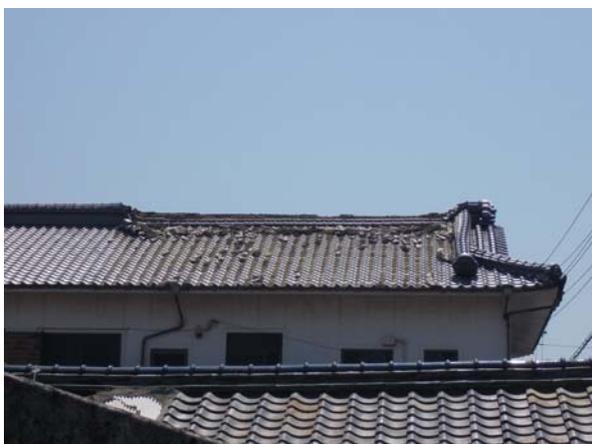
写真：屋根瓦落下
南あわじ市松帆地区

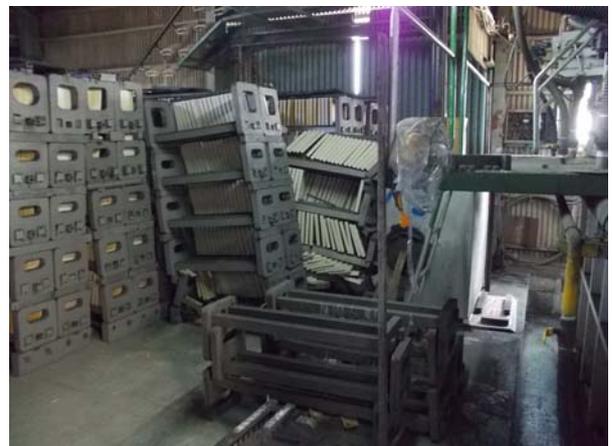
写真：瓦工場内の状況
南あわじ市松帆地区

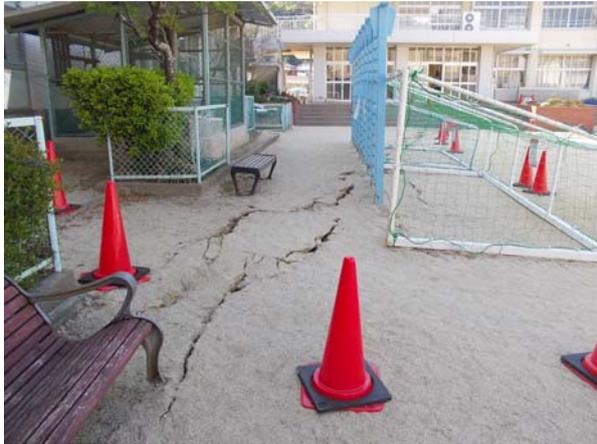
写真：洲本第一小学校の運動場等地盤隆起
洲本市宇山1丁目1-37

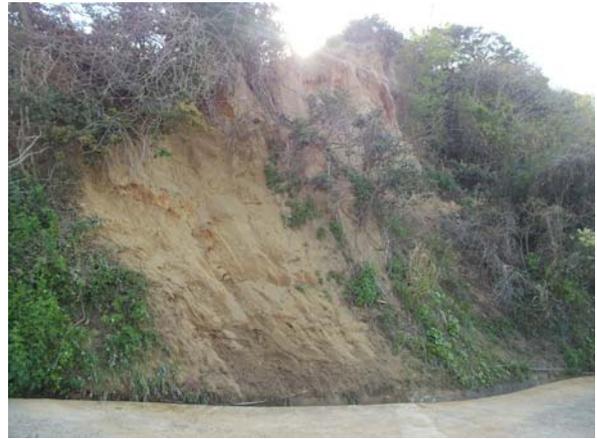
写真：船瀬漁港に入る道路脇の崖崩れ（土砂は撤去済み）
洲本市五色地区

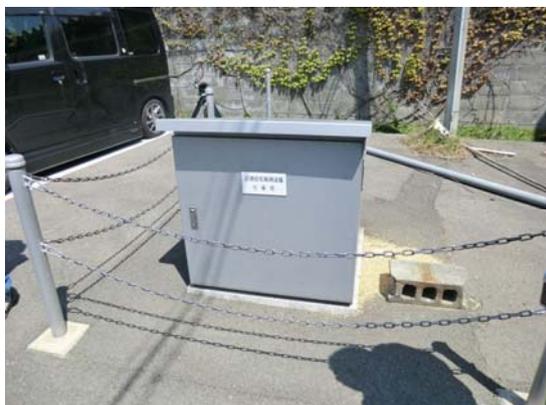
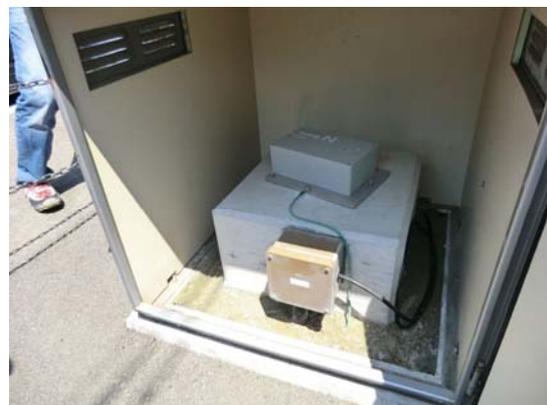
オ. 観測環境調査結果 : 震度計台にひび割れ等の損傷、傾き、地面との隙間、またセンサーの台との設置に緩み等は見られず、施設周囲の状況も特段の変化なしのため、観測継続に問題ない。なお、観測施設から約2m離れ、2方向から施設を囲む高さ約1.5mほどのブロック塀は老朽化と思われるひび割れもあるため注意を要す。

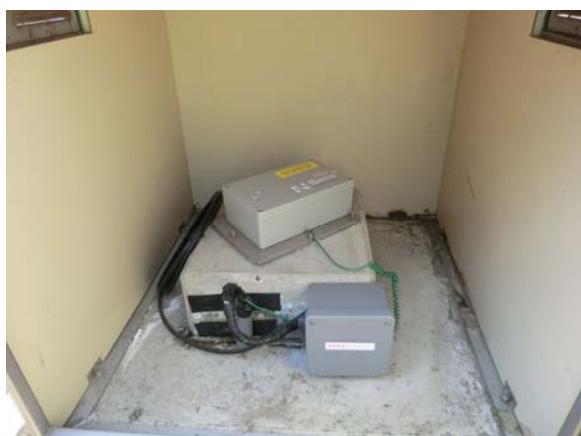
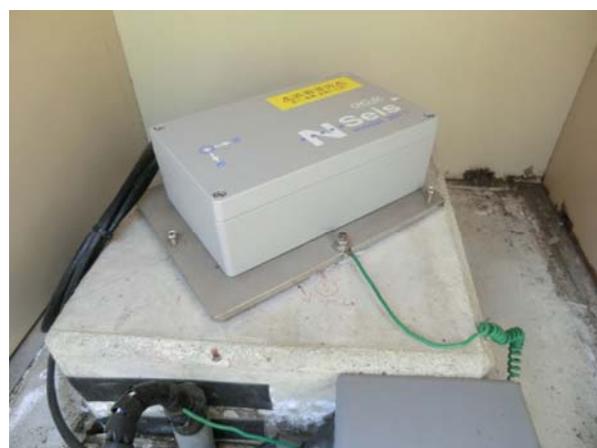
震度計の写真

オ. 観測環境調査結果 : 震度計台にひび割れ等の損傷、傾き、地面との隙間、またセンサーの台との設置に緩み等は見られず、施設周囲の状況も特段の変化なしのため、観測継続に問題ない。

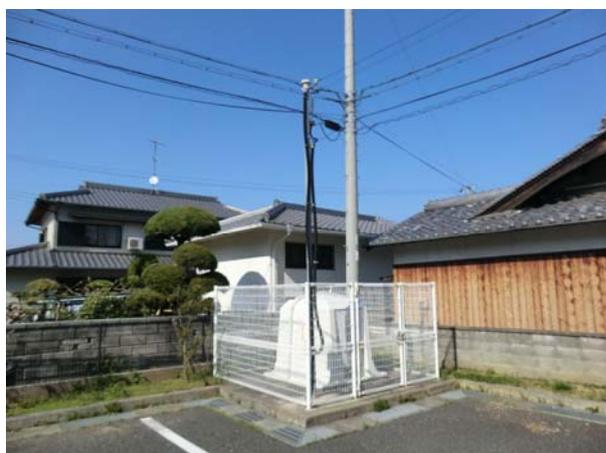
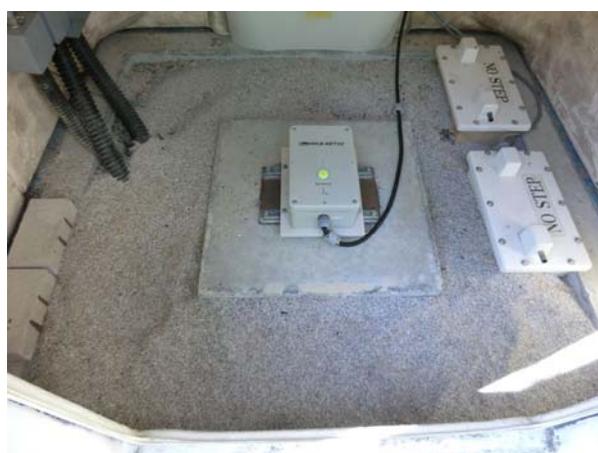
オ. 観測環境調査結果 : 震度計台にひび割れ等の損傷、傾き、地面との隙間、またセンサーの台との設置に緩み等は見られず、施設周囲の状況も特段の変化なしのため、観測継続に問題ない。

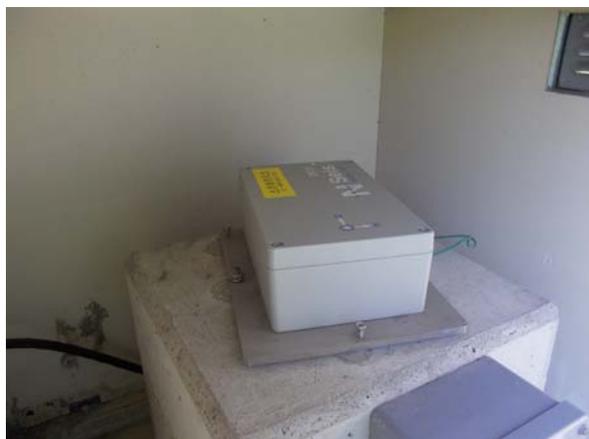
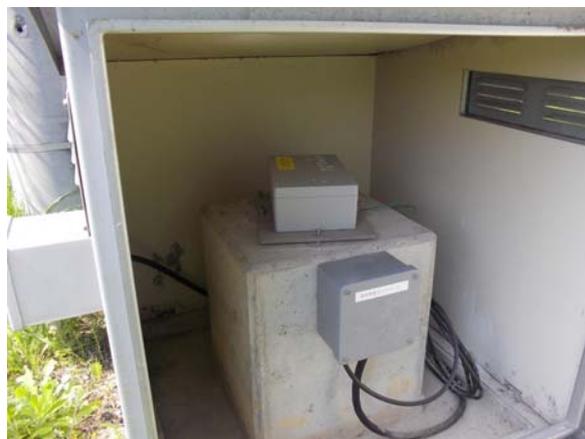
震度計の写真

オ. 観測環境調査結果 : 震度計台にひび割れ等の損傷、傾き、地面との隙間、またセンサーの台との設置に緩み等は見られず、施設周囲の状況も特段の変化なしのため、観測継続に問題ない。

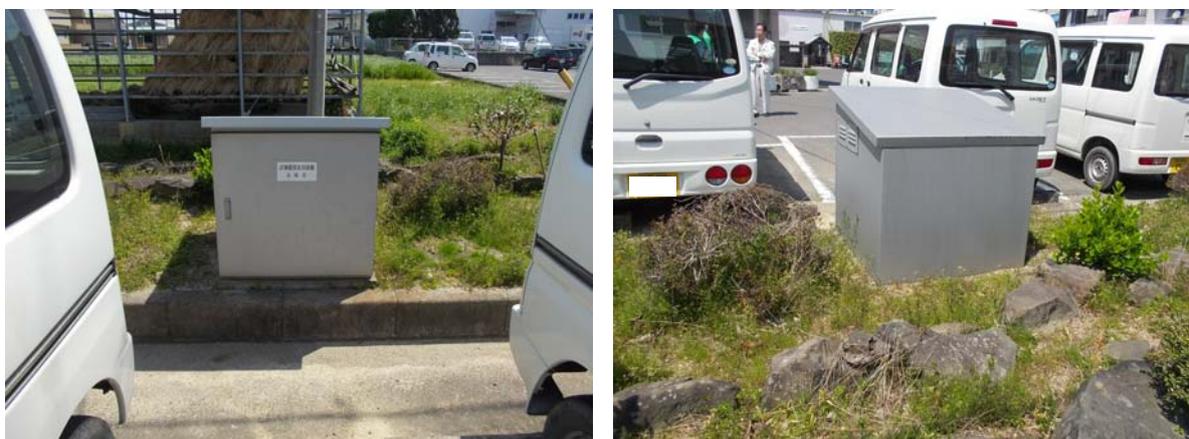
震度計付近の写真

オ. 観測環境調査結果 : 施設周囲の状況も特段の変化なしのため、観測継続に問題なしと思われる。
