平成25年4月13日05時33分頃の淡路島付近の地震に関する  
大阪府内の現地調査について

## ○ 現地調査の概要（大阪府内の調査）

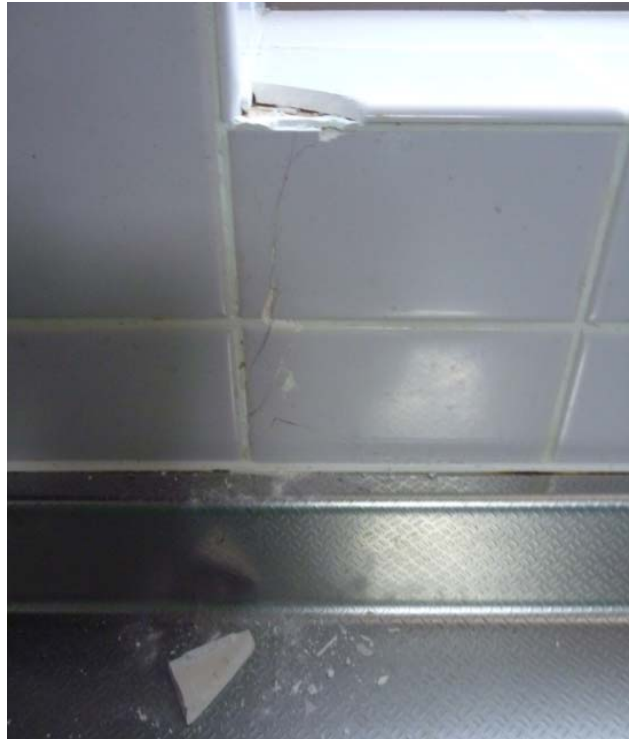
観測点北西の民家の台所の壁タイルにヒビが入り一部欠損（下の写真）、本棚が倒れるなどの軽微な被害があった。

図2 観測点北西にある民家の台所壁タイル

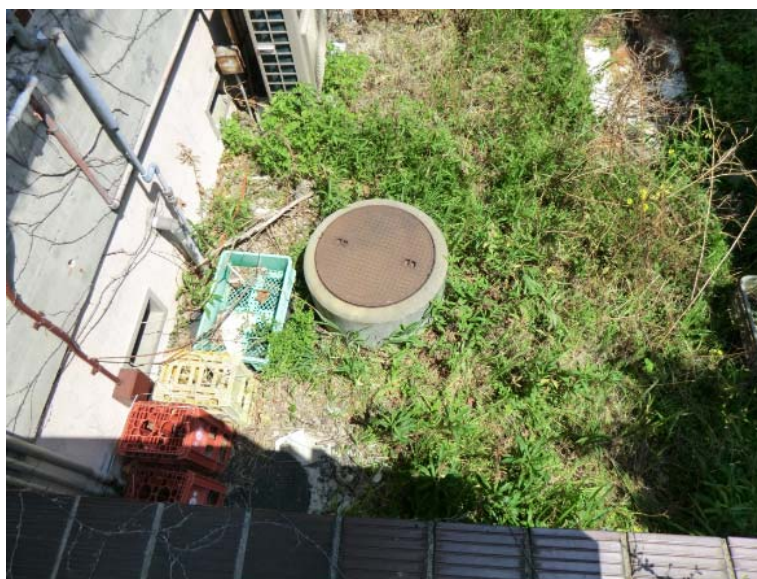
観測点で観測された震度5弱と、調査した周辺の被害状況に差異はなかった。震度観測点や周辺の地盤に、異常はなかった。

図3 観測点震度計外観
