平成 30 年 9 月 7 日
札幌管区気象台
室蘭地方気象台

「平成 30 年北海道胆振東部地震」における現地調査について

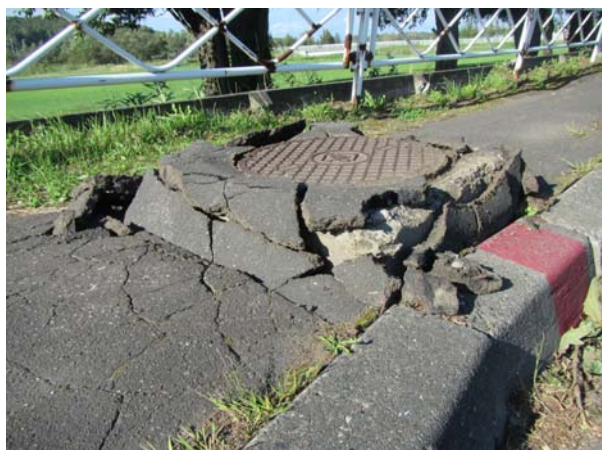
写真1 浮上したマンホール
(安平町早来地区)

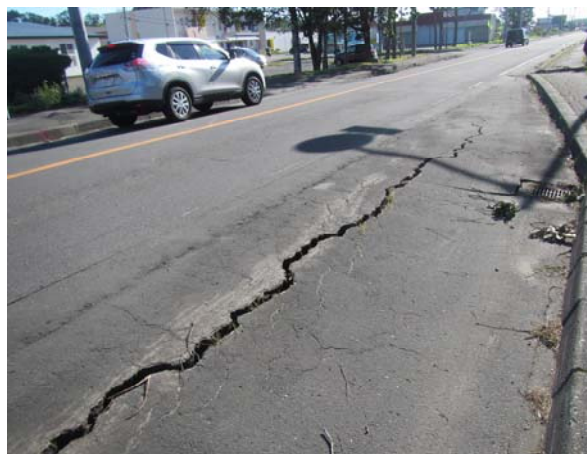
写真2 早来地区の道路の亀裂
(安平町早来地区)

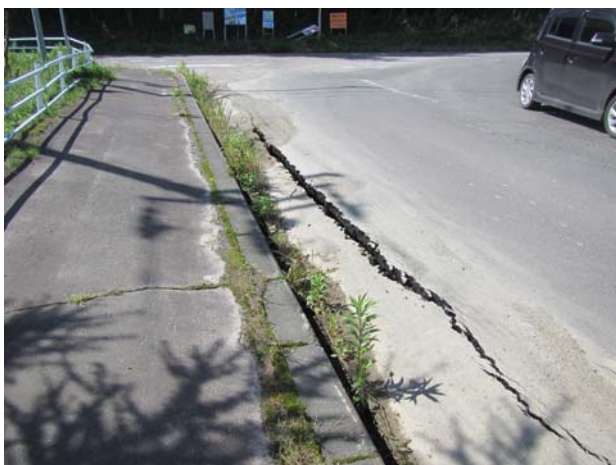
写真3 追分地区の道路の亀裂 (その1)
(安平町追分地区)

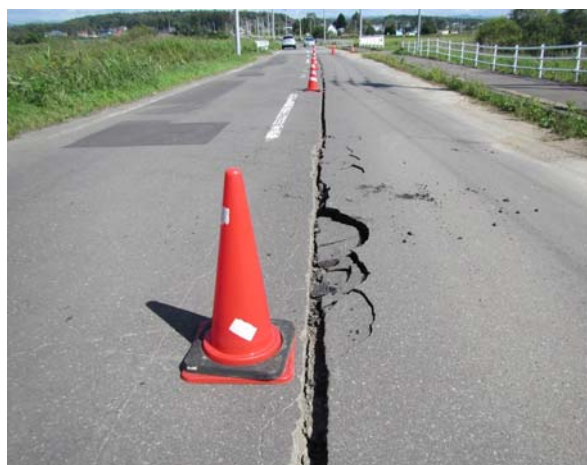
写真4 追分地区の道路の亀裂 (その2)
(安平町追分地区)
