平成 30 年 9 月 11 日
札幌管区気象台

「平成 30 年北海道胆振東部地震」における現地調査について

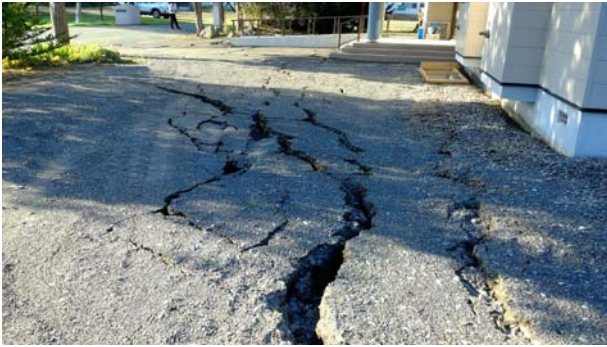
写真1 道路の亀裂 (その1)
(厚真町鹿沼地区)

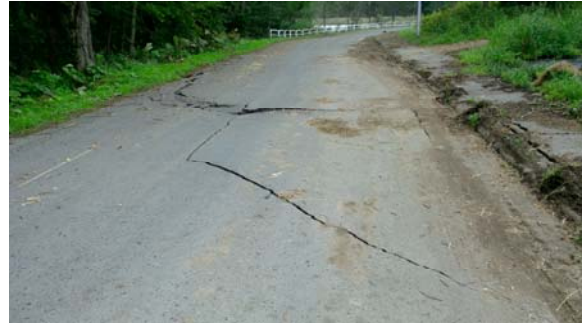
写真2 道路の亀裂 (その2)
(厚真町鹿沼地区)

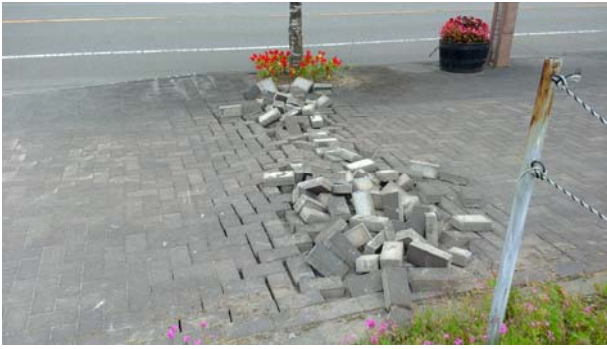
写真3 歩道のブロックの剥離
(厚真町京町地区)

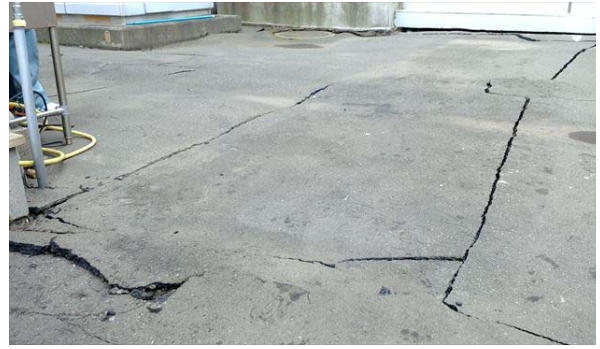
写真4 道路の亀裂
(むかわ町松風地区)

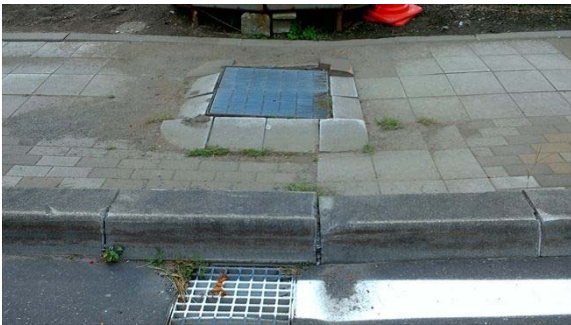
写真5 浮上した下水溝
(むかわ町松風地区)
