桜島火山の爆発的噴火による ガラスの被害調査報告*

京都大学防災研究所附属
桜島火山観測所

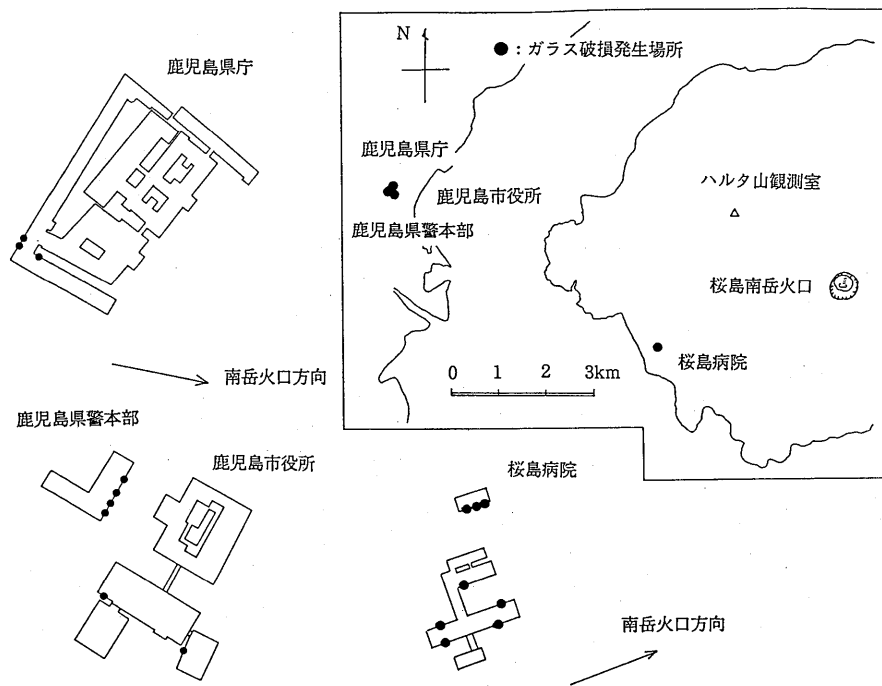
第1図 ガラスの破損発生場所

ガラスの破損発生場所とその建物の平面図を第1図に示し、被害を受けたガラス窓の各要素を第1表にまとめた。なお、南岳火口の北西約2.7km、桜島西部中腹のハルタ山観測室におけるこの爆発地震の最大振幅は134 μ 、微気圧振動は3.4mbであった。当時の風向と風速は、標高400mのハルタ山、鹿児島地方気象台（鹿児島市荒田）および鹿児島市上空約1500m（15時）において、それぞれ東5m/sec、南南東5.7m/secおよび南南東2m/secであった。

要素別にみた桜島島内のガラス窓等の被害を第2表に示した。南岳火口の西南西約4.2 km、島内の鹿児島市野尻町にある桜島病院では、合計8枚のガラスにひびが入った。そのうちの7枚は網線入りの5 mm厚の型板ガラスであり、アルミサッシュの窓枠にゴム材で止めてあった。この病院の建物は南岳火口方向に長い矩形の建物群で構成されているが、破損したガラスはすべて火口とは直角方向に面している特徴がある。火口方向に面したガラスには、意外にも被害がなかった。

要素別にみた鹿児島市街地のガラス窓の被害を第3表に示した。鹿児島市街地では合計14枚のガラスが破損した。被害を受けたのは火口方向に面したガラス窓(8枚)に多かった。鹿児島県警察本部では、火口方向に面した総計460枚のガラスのうち、8枚にひびが入った。鹿児島市街地で破損したガラス窓の各要素を見ると、網線の入っていない3 mm厚の透明ガラスをスチールの窓枠に硬化性のパテで止めたものが多い(11枚)。このようなガラス窓は、窓枠とガラスの間の遊びがほとんどなくなっているため、空気振動などの外力が加わると、そのままガラスへの強制変形になる可能性が考えられる。このようなガラス窓は、今後とも爆発の空気振動によって破損する可能性がある。なお、ガラスの被害発生場所が鹿児島市街地北部のほぼ同じ場所にかたまっており、しかも南岳とは反対向きや直角方向に面した窓ガラス

が6枚破損している事実をみると、爆発で発生した衝撃波が建物等によって反射するなど他の要素が加味されている可能性もある。
