平成 30 年台風第 12 号による 7 月 28 日の
神奈川県西湘地域における高波に関する現地調査報告

平成 30 年 8 月 16 日

気象庁地球環境・海洋部

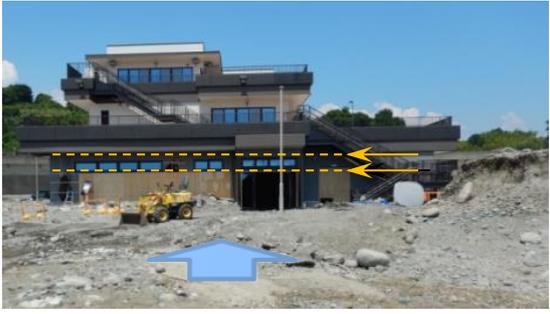
<p>図 7-① 交流促進施設の南東面の正面出入口</p>	<p>高波の高さ痕跡・波向・被害</p>

<p>地面高 2.3m(T.P.7.5m)のところまで南東面の扉・窓のガラスが全て破損。</p> <p>地面高 3.2m(T.P.8.2m)の建屋 1 階の天井損傷。</p> <p>建屋の他面の側壁に目立った損傷はないことから、高波は南東方向から進入と推定。</p>
<p>図 7-① 交流促進施設の南東角庇</p>	<p>高波の高さ痕跡・波向・被害</p>

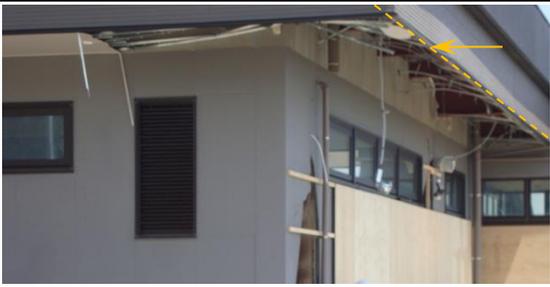
<p>地面高 3.5m(T.P.8.3m)の建屋 1 階南東角庇破損。</p>
<p>図 7-② 埋立地南東角の洗掘</p>	<p>高波の被害</p>

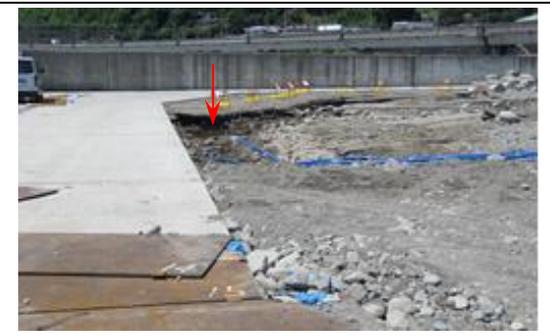
<p>埋立地の南東角、被害の建物の南側でコンクリート舗装より内側の土の部分は波による洗掘が起きていた。</p> <p>また、コンクリート上に並べられていた鉄板が流されていた。</p>
<p>図 7-③ 荷さばき施設の海水ポンプ格納庫</p>	<p>高波の高さ痕跡・波向・被害</p>

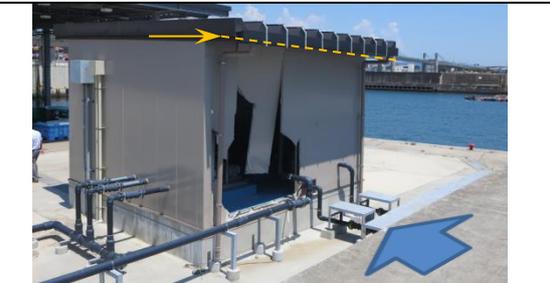
<p>地面高 4.4m(T.P.5.9m)の小屋南東面の外壁が破損し、内部が露出。</p> <p>数 m の距離に隣接する貯水タンク等に損傷は無い。</p>

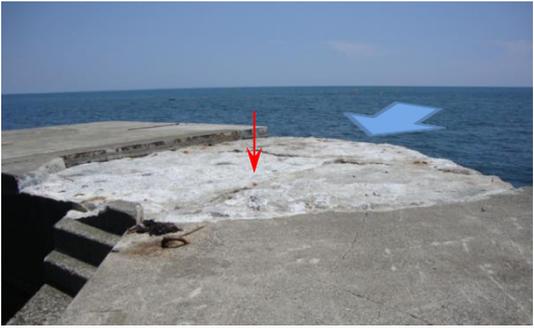
<p>図 8-① 米神漁港防波堤</p>	<p>高波の波向・被害</p>

<p>防波堤の屈曲部で嵩上げたコンクリート（厚さ約 30cm）が剥離し流されていた。</p> <p>表層コンクリートの剥離方向から、高波は<u>南東</u>方向から進入と推定。</p>
<p>図 8-② 漁港に流れる川沿いの河原</p>	<p>高波の波向</p>

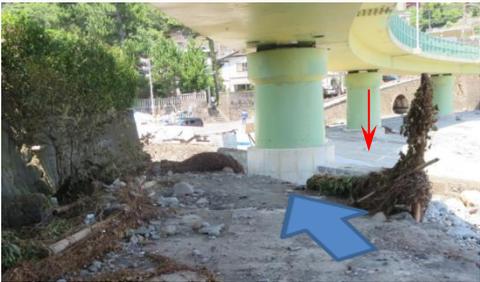
<p>高架橋下のつる草類が支柱に絡まって北西方向に倒伏していた。<u>南東</u>方向からの高波によりさらわれたためとみられる。</p>
<p>図 8-③ 八幡神社</p>	<p>高波の被害</p>

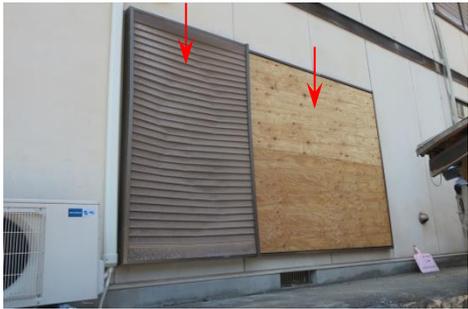
<p>社務所東面の窓ガラスが破損。雨戸の戸袋に凹みが見られる。</p> <p>神社の前のトタン張りの小屋が全壊。</p> <p>欄干の石柱も一部損傷している。</p>
<p>図 8-④ ダイビング店横の河川水路</p>	<p>高波の波向・被害</p>

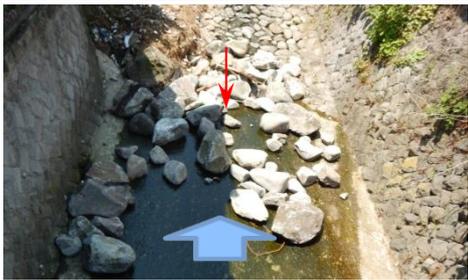
<p>漁港に流れ込む南東に開けた河川水路に大きな石が散在。</p> <p><u>南東</u>方向から高波が来たことを示唆。</p>

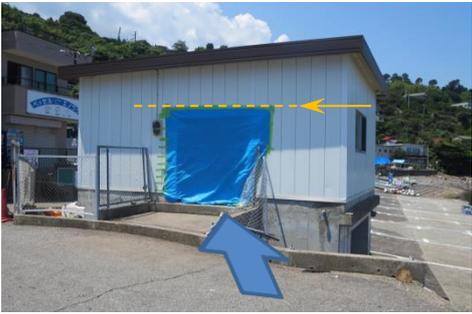
<p>図 9-① 漁港施設建屋</p>	<p>高波の高さ痕跡・波向・被害</p>

<p>出入り口の引き扉(T.P.6.2m)、およびフェンスが破損。</p> <p>押し流されて扉に突っ込んだコンテナの方向から、高波は南東方向から進入と推定。</p>
<p>図 9-② 江之浦漁港 防波堤・旧灯台</p>	<p>高波の高さ痕跡・波向</p>

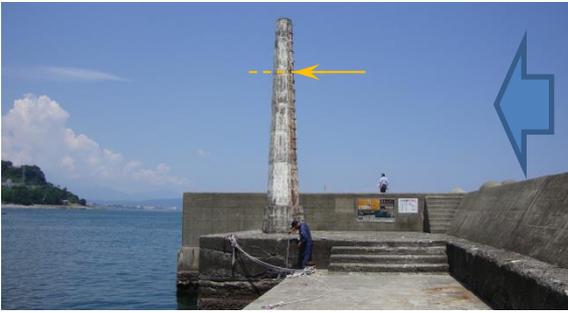
<p>防波堤に立つ旧灯台の高さ3分の2(T.P.約8m)に達する高波の目撃証言有り。</p> <p>高波は防波堤に正対して南東方向から進入したとの目撃証言有り。</p>

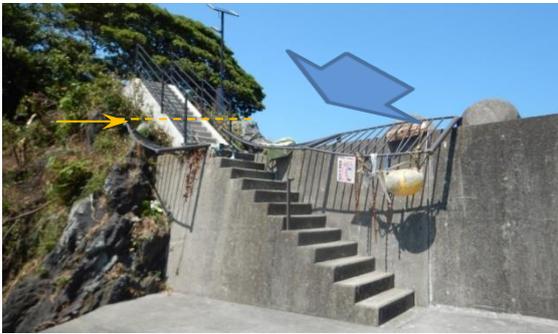
<p>図 10-① 堤防階段付近のフェンス</p>	<p>高波の高さ痕跡・波向・被害</p>

<p>管理事務所東側の堤防上に立つフェンスが、南西方向に倒伏。倒れたフェンスの上端の高さは、<u>T.P.6.4m</u>。</p> <p>フェンスの倒伏方向及び周囲の樹木の倒伏方向から、高波は<u>北東</u>方向から進入と推定。</p>
<p>図 10-① 事務所の建屋</p>	<p>高波の被害</p>

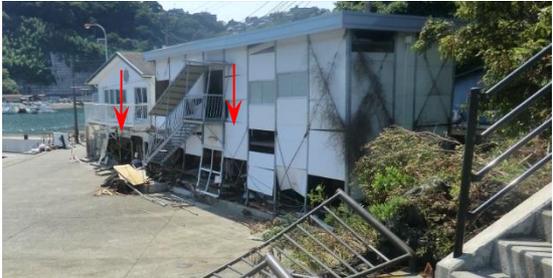
<p>事務所の建屋、倉庫が全壊。</p> <p>付近にあるゴミ捨て場の小屋も流された。</p>
<p>図 10-① 事務所のトイレ</p>	<p>高波の波向・被害</p>

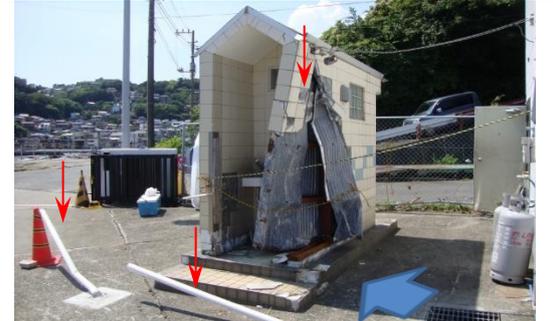
<p>事務所のトイレが全壊。</p> <p>小屋の損壊方向や鉄柵の倒伏方向から、高波は<u>北東</u>方向から進入と推定。</p>

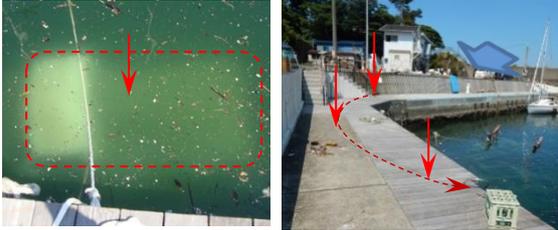
<p>図 10-① 真鶴ヨットハーバー</p>	<p>高波の波向・被害</p>

<p>事務所前に駐車していた軽トラックは、海中に水没（破線赤枠）。ヨットを載せる船台も近くに水没していた。</p> <p>高波に引きずられた時にできたと推測されるタイヤ跡から、高波は北東方向から侵入したと考えられる。</p>
<p>図 10-② 防波堤の消波ブロック</p>	<p>高波の被害</p>

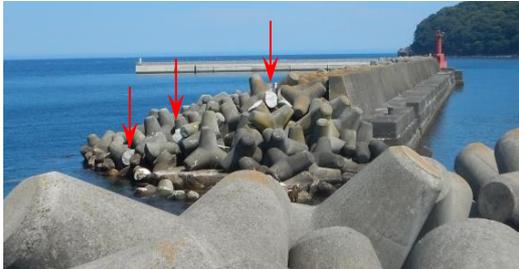
<p>消波ブロックが数個破損。</p>
<p>図 10-③ 貴船神社付近の岸壁</p>	<p>高波の高さの痕跡・被害</p>

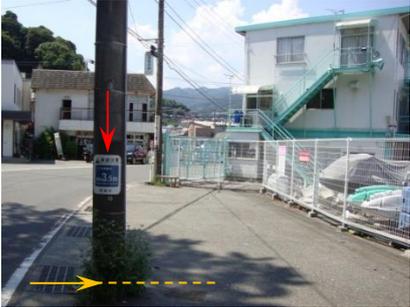
<p>建屋の 1 階が浸水した(地域住民の証言) 地点付近にある電柱の海拔表記は、T.P.3.5m。</p>

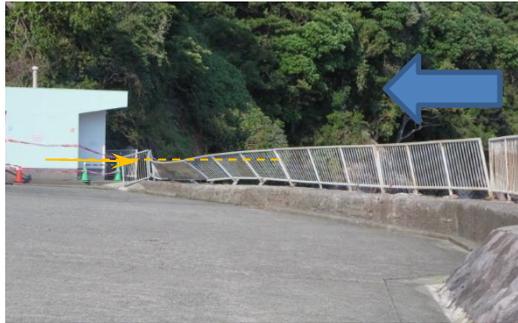
図 11-① 漁港東側のフェンス	高波の高さ痕跡・波向・被害

<p>福浦漁港東側の堤防上に立つフェンスが、北西方向に倒伏。倒れたフェンスの上端の高さは、<u>T.P.7.7m</u>。</p> <p>フェンスの倒伏方向から、高波は<u>南東</u>方向から進入と推定。</p>
図 11-① トイレ・シャワー小屋	高波の波向・被害

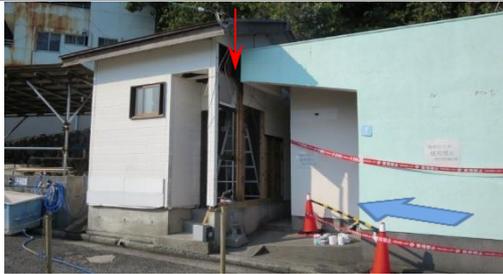
<p>福浦漁港東側のトイレ及びシャワー小屋の損壊。</p> <p>シャワー小屋の損壊部分の向きから、高波は<u>南東</u>方向から進入と推定。</p>

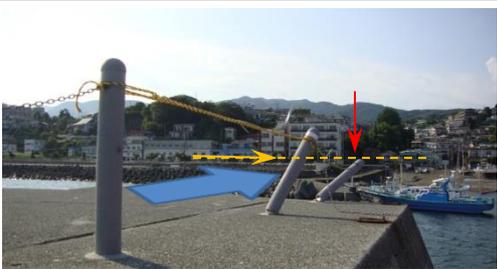
<p>図 11-② 防波堤上のチェーンポール</p>	<p>高波の高さ痕跡・波向・被害</p>

<p>立ち入り禁止の柵が、北東方向に倒伏。倒れた柱の上端の高さは、T.P.5.0m。</p> <p>柵の倒伏方向から、高波は南西方向から進入と推定。</p>
<p>図 11-② 防波堤ブロック</p>	<p>高波の被害</p>

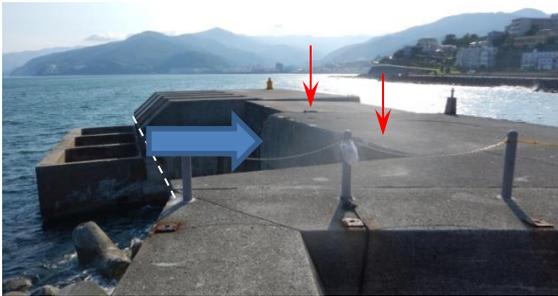
<p>防波堤のブロックに 2m 以上のズレがあった。</p> <p>消波ブロックが破損し、防波堤を乗り越えて反対側に破損部が落ちていた。</p>

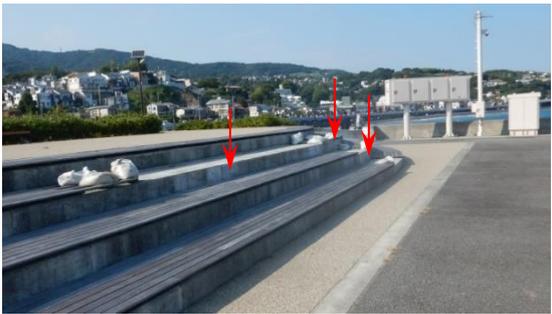
図 12-① 湯河原町海辺公園ベンチ	高波の被害

<p>木製ベンチの損傷 (調査時には板が片付けられていた)。</p>
図 12-② 海水浴場 海の家	高波の被害

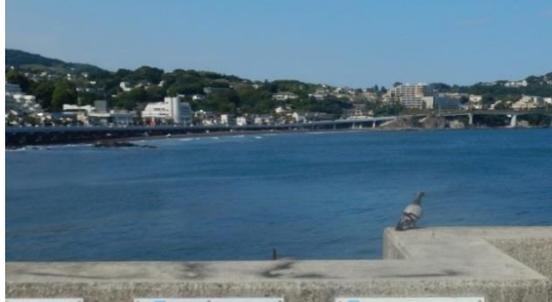
<p>湯河原町海水浴場。高波により破壊された海の家は片付けられていた。</p>

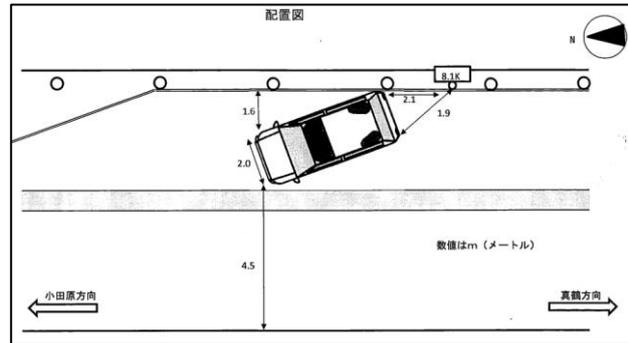
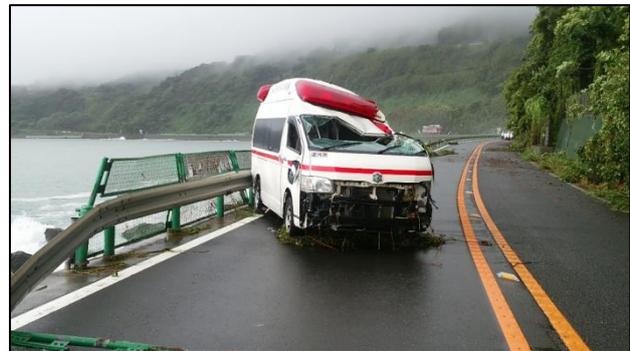
- ・7月28日19時15分頃 国道135号線の江之浦漁港入口の南約400mの地点をセカンド・ギアにて時速40~50kmで小田原方面へ走行中、救急車が第一波の横波を被り山側の道路わきの側溝まで押し流され、エンジンがストップし動けなくなった。その後、後続の波にさらわれ車体は左右に押し流され、左手の山側の崖と右手の海側のガードレール間を何度か往復。衝撃で窓ガラスが割れた。
- ・海側の崖手前にはガードレールとネットフェンスが設置されていたが、高波で両方とも破損しており、海側に押し流された車体はガードレールに辛うじて引っかかる状態。転落の危険もあった。
- ・救急車の車体の総重量は、3275kgで、長さ567cm、幅189cm、高さ254cm。
- ・運転席からは右前方から波が押し寄せたように感じた。前が見えなくなるような波だった。
- ・救急車を放置して傷病者1名、その家族2名を江之浦漁港入口の方へ避難誘導。深いところで膝の高さまで波が来ていた。
- ・翌日、車の状況を確認した(第14図、第15図)。
