現地災害調査報告

令和2年8月15日に栃木県下都賀郡壬生町で発生した突風について

令和3年1月12日

宇都宮地方気象台

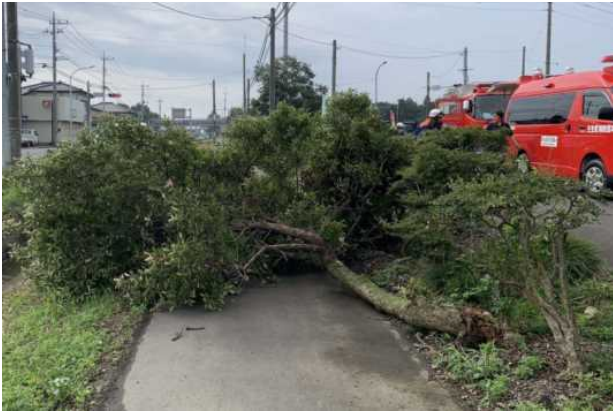
① 幹折れした街路樹
(北西方向から撮影、壬生町役場提供)

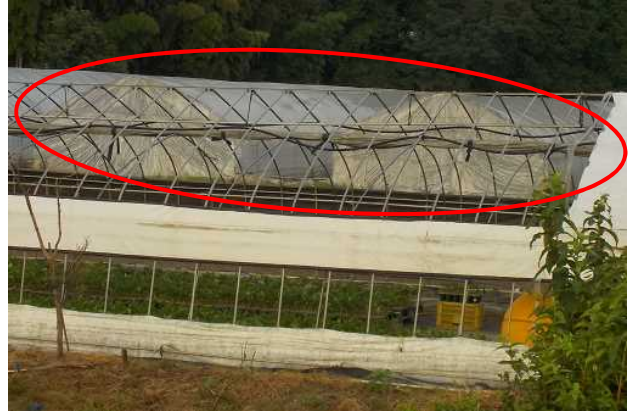
② 日除けネットが飛散したパイプハウス
(西方向から撮影)

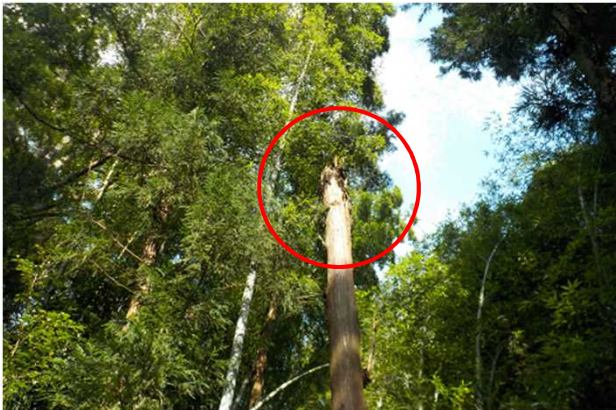
③ 幹折れした針葉樹
(西方向から撮影)

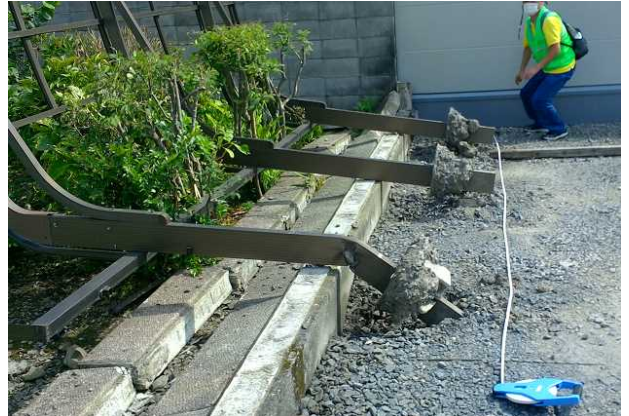
④ 倒壊したカーポート
(北方向から撮影)

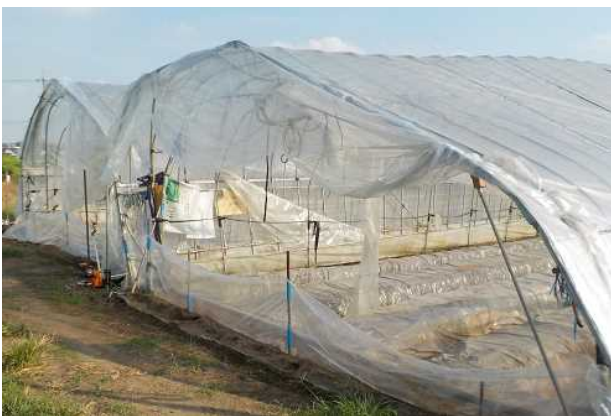
この突風の強さは、風速約35m/sと推定され、日本版改良藤田スケールでJEF0に該当する。

農業用ハウスの鋼管の変形又は倒壊

⑤ 変形したパイプハウス
(北方向から撮影)

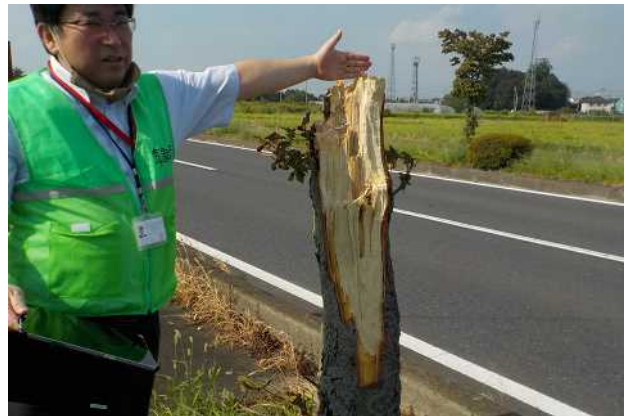
⑥ 幹折れした街路樹
(南方向から撮影)

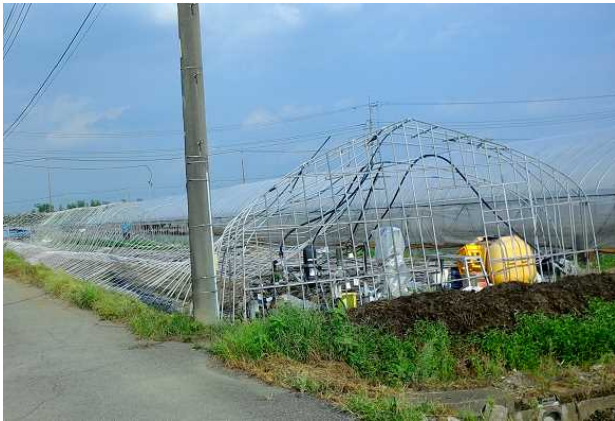
⑦ 変形したパイプハウス
（西方向から撮影）

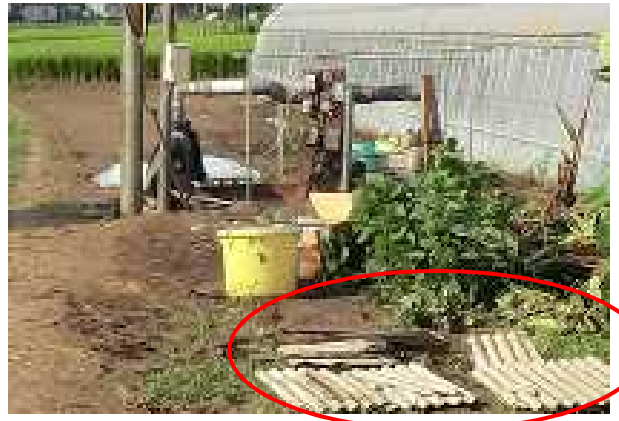
⑧ 飛散したポンプ小屋の囲い
（南西方向から撮影）

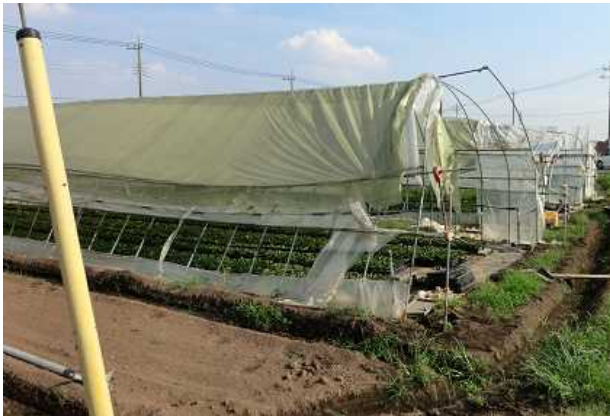
⑨ 変形したパイプハウス
（北方向から撮影）
