現地災害調査報告

令和6年7月25日に佐野市で発生した突風について

令和8年1月15日

宇都宮地方気象台

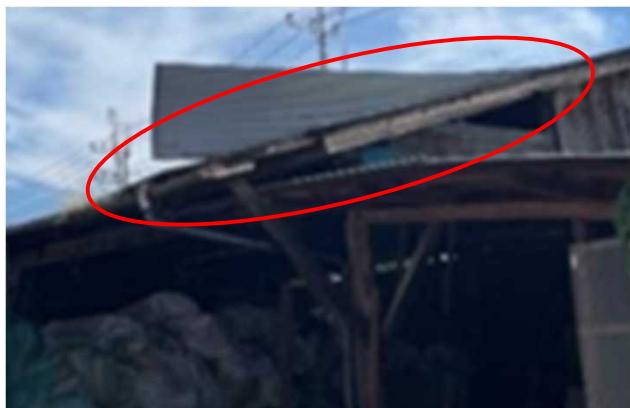
① トタン屋根のはがれた住家
(佐野市提供)

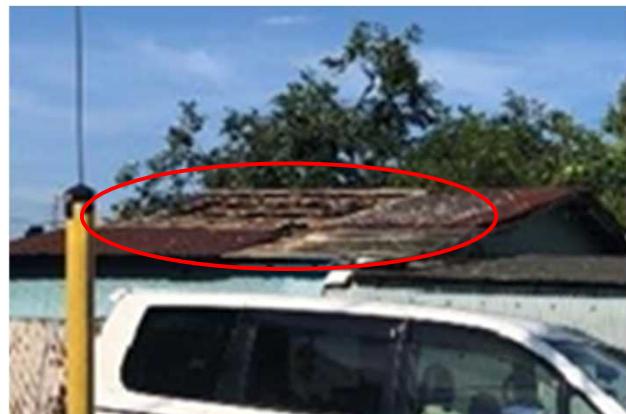
② トタン屋根のはがれた住家
(佐野市提供)

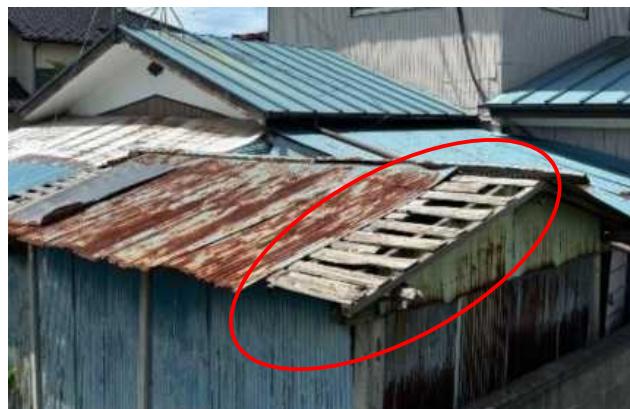
③ トタン屋根のはがれた住家
(佐野市提供)

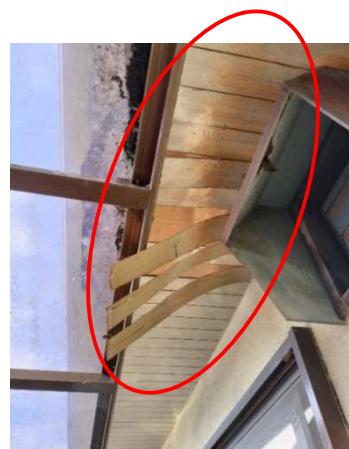
④ 軒下のはがれた住家
(佐野市提供)

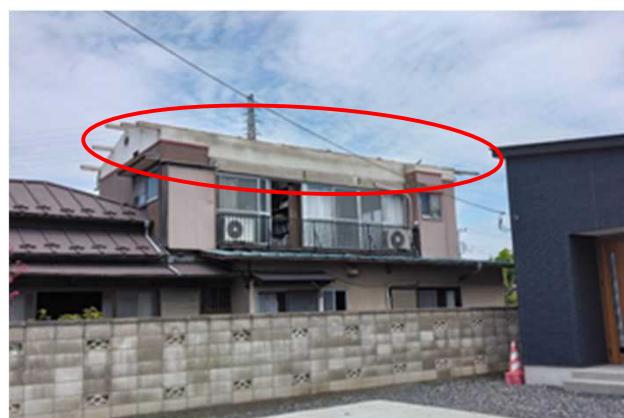
この突風の強さは、風速約50m/sと推定され、日本版改良藤田スケールでJEF1に該当する。

- ・住家の小屋組の飛散

DOD：小屋組の構成部材の損壊又は飛散（下限値）

⑤ 屋根の小屋組が飛散した住家
(南方向から撮影)

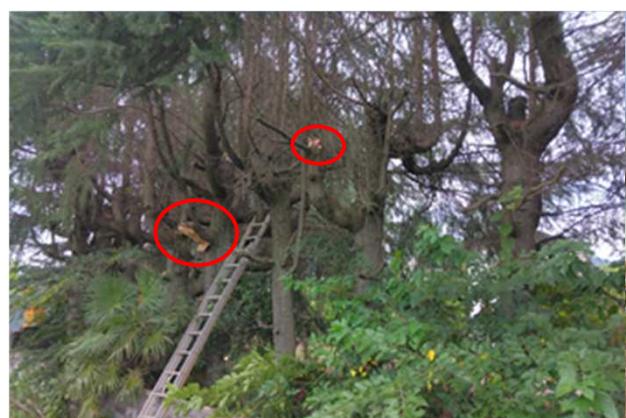
⑥ 折れた樹木
(南西方向から撮影)
