## 十勝岳の火山活動解説資料（令和8年8月）

札幌管区気象台  
地域火山監視・警報センター

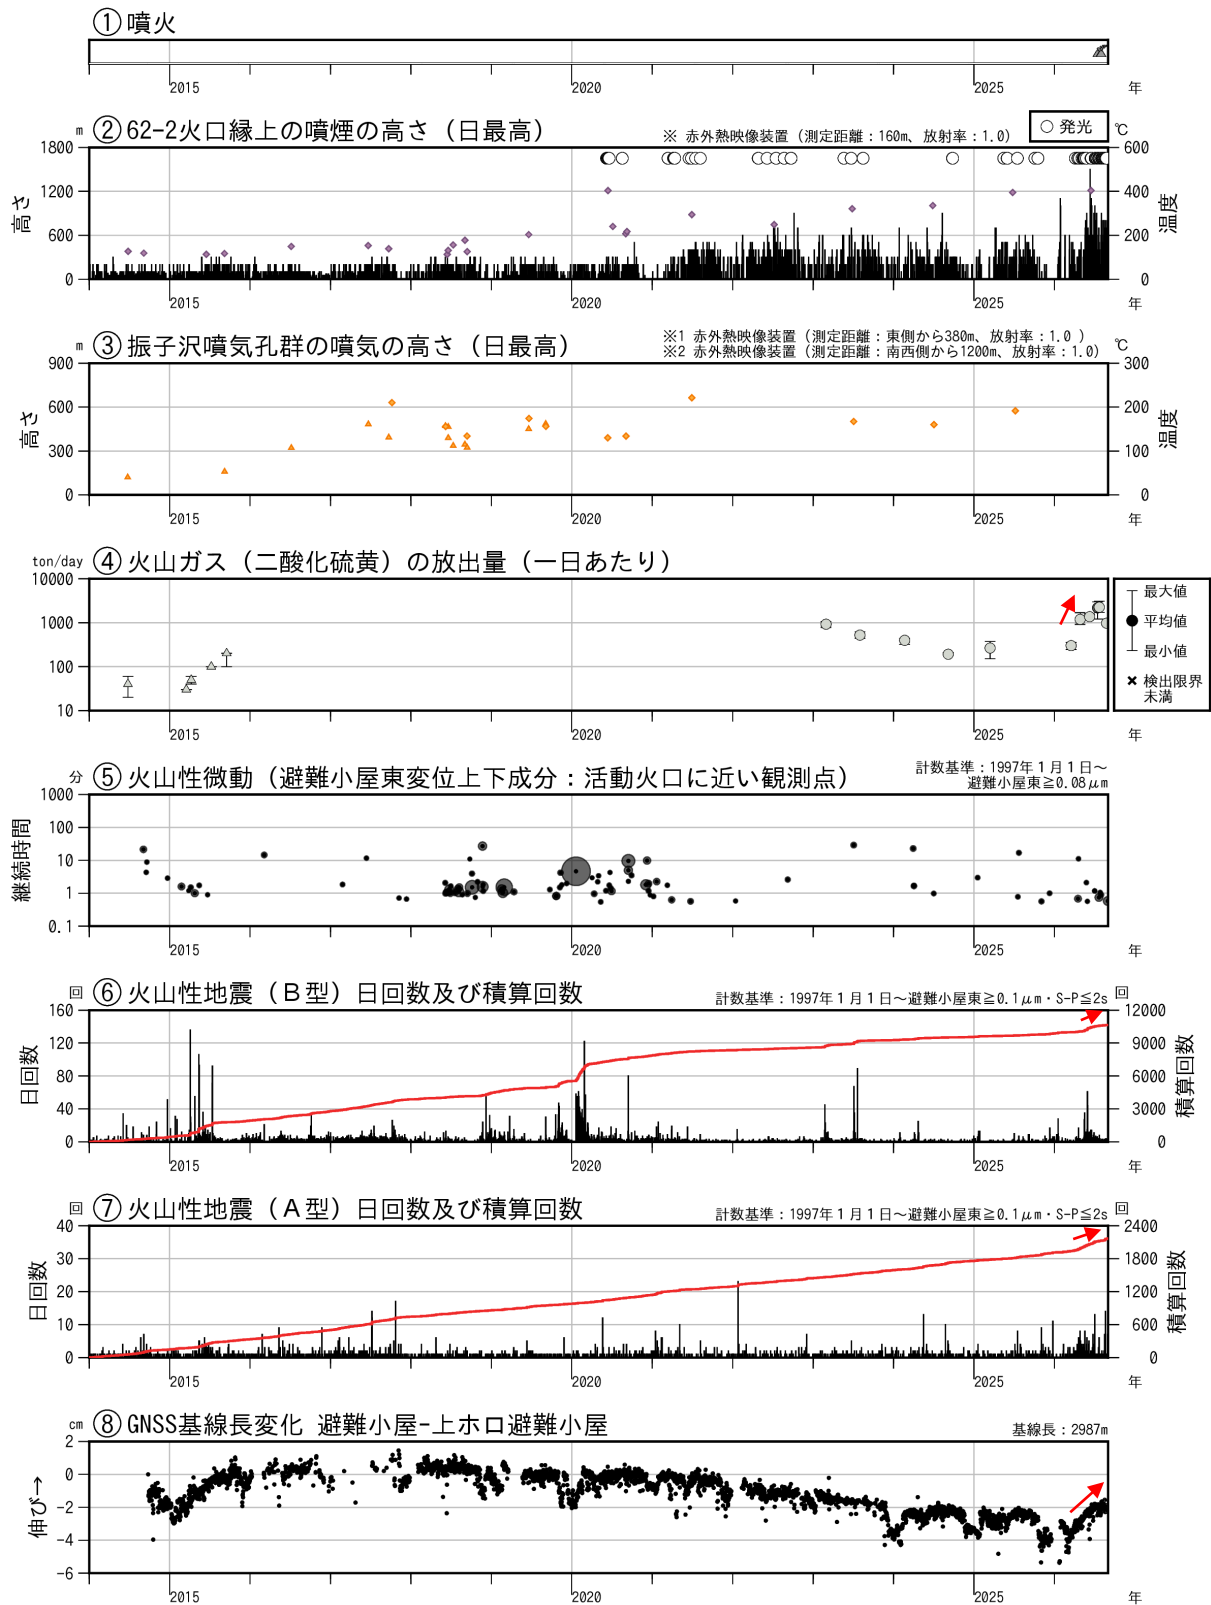
図2 十勝岳 火山活動経過図（2014年1月～2026年8月）

⑥は主に62-2火口付近のごく浅い所（図12参照）で発生したと推定されるB型地震の回数、

⑦は主にその周辺で発生したと推定されるA型地震の回数を示します。また、赤折れ線はそれぞれの積算回数を示します。

- ・3月以降、山体付近のやや深部の膨張を示すGNSS基線の伸び（⑧）が認められ、4月以降は、火山ガス（二酸化硫黄）放出量の増加（④）、62-2火口付近及びその周辺の地震活動のやや活発化（⑥⑦）が認められています（赤矢印）。

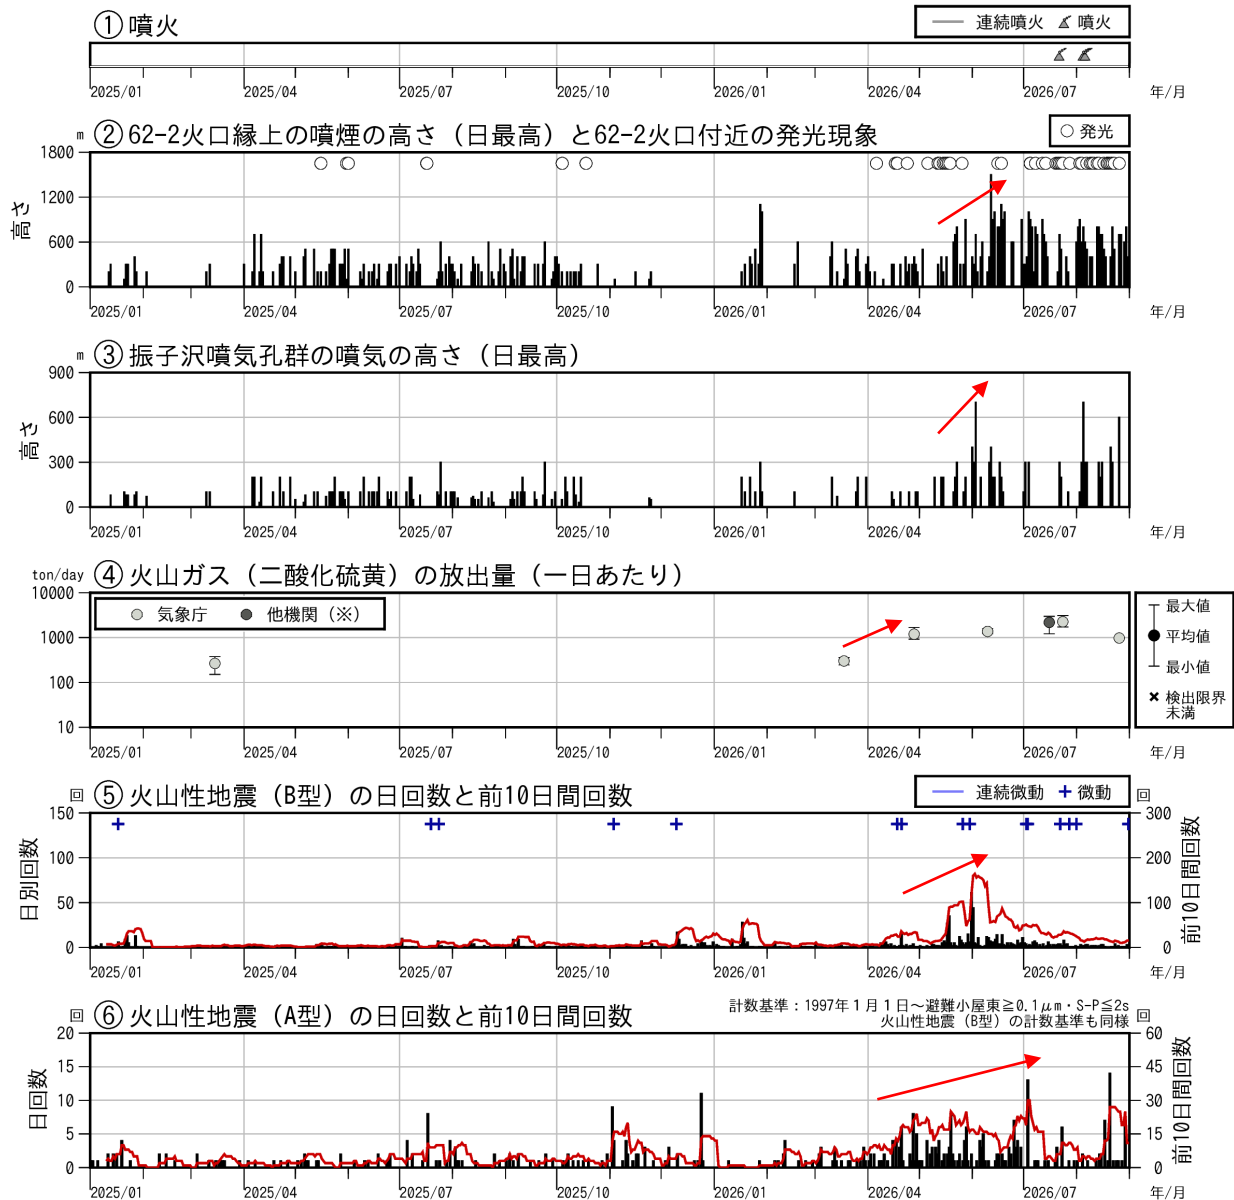
図3 十勝岳 火山活動経過図（2025年1月～2026年8月）

- ・26日に気象庁が実施した現地調査では、火山ガス（二酸化硫黄）放出量は1日あたり1,000トンでした。
- ・4月以降、火山ガス（二酸化硫黄）放出量の増加（④）、62-2火口付近及びその周辺の地震活動のやや活発化（⑤⑥）が認められています（赤矢印）。また、62-2火口や振子沢噴気孔群付近の噴煙・噴気の高さもより高まり（赤矢印）、その後も高い状態が続いています（②③）。

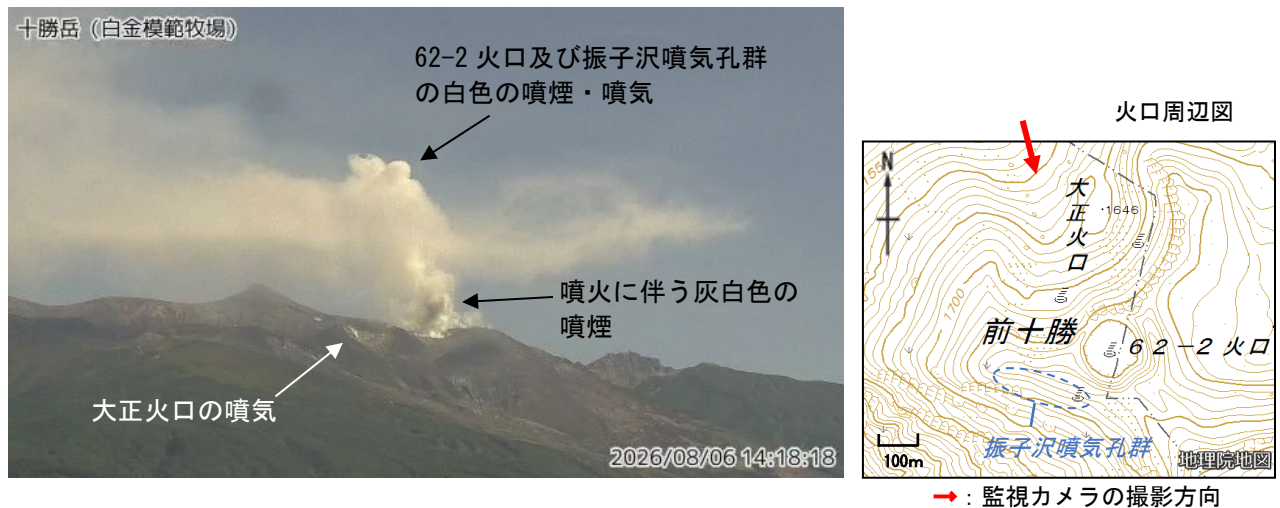
図4 十勝岳 北西側から見た火口周辺の状況（白金模範牧場監視カメラによる）及び火口周辺図  
・6日14時17分頃、62-2火口付近でごく小規模な噴火が発生し、灰白色の噴煙が火口縁上の高さ約300mまで上がりました。なお、噴火はごく短時間のうちに停止しました。

振子沢噴気孔群を含む62-2火口付近では、5日、6日にごく小規模な噴火が発生しました。いずれの噴火もごく短時間のうちに停止しました。なお、7月22日にも62-2火口からごく小規模な噴火が発生しています。

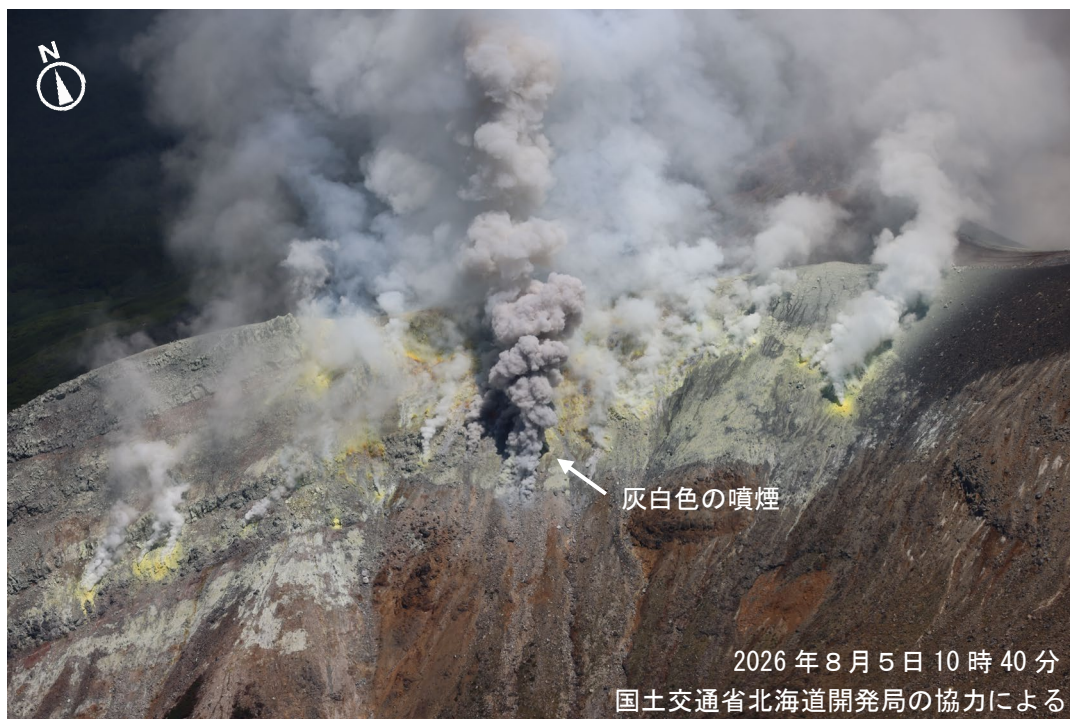
図6 十勝岳 振子沢噴気孔群の状況

- ・ 5日10時40分頃、振子沢噴気孔群の一部からごく小規模な噴火が発生し、灰白色の噴煙が上がるのを観測しました。なお、噴火はごく短時間のうちに停止しました。

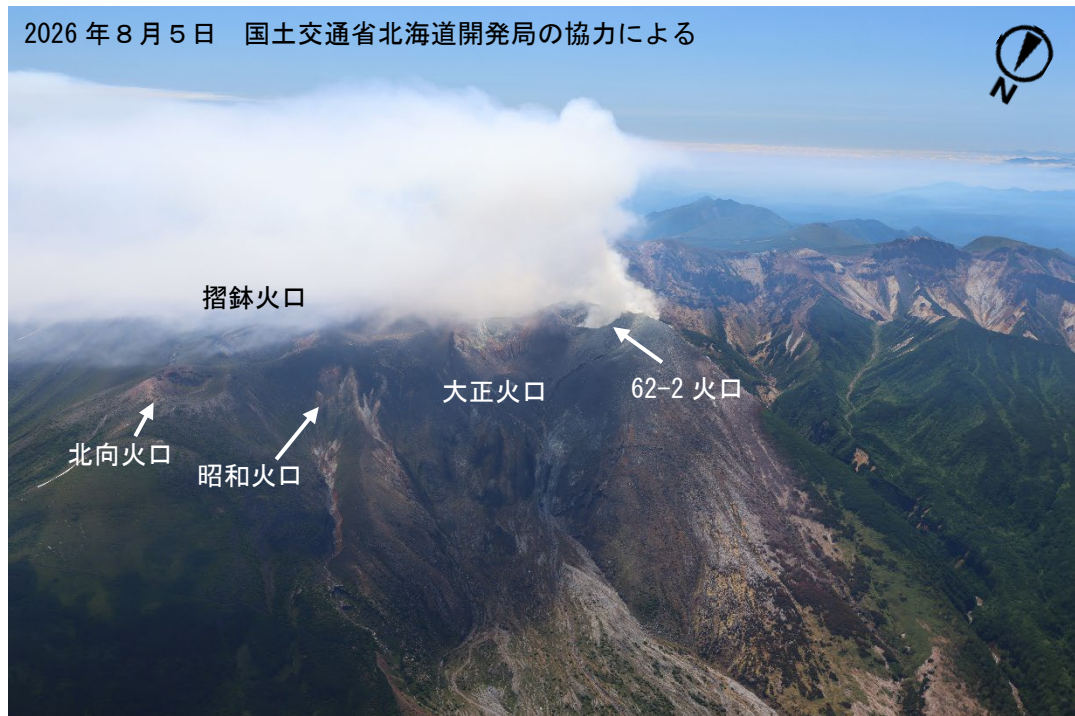
図7 十勝岳 火口周辺の状況

- ・ 62-2火口及び振子沢噴気孔群では、活発な噴煙・噴気活動が認められました。

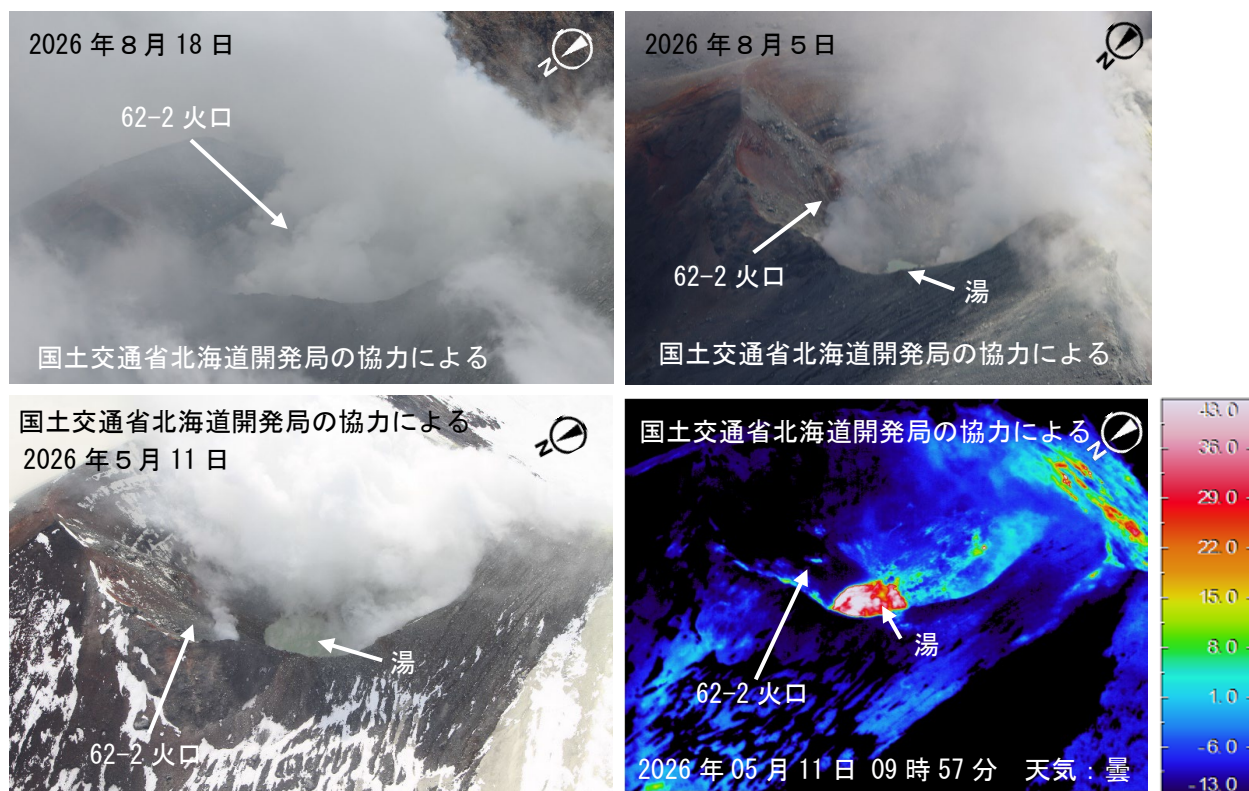
図8 十勝岳 62-2火口底の状況

- ・ 5日の観測では、62-2火口底の湯の表面積が5月の観測と比べて縮小していることを確認しました。

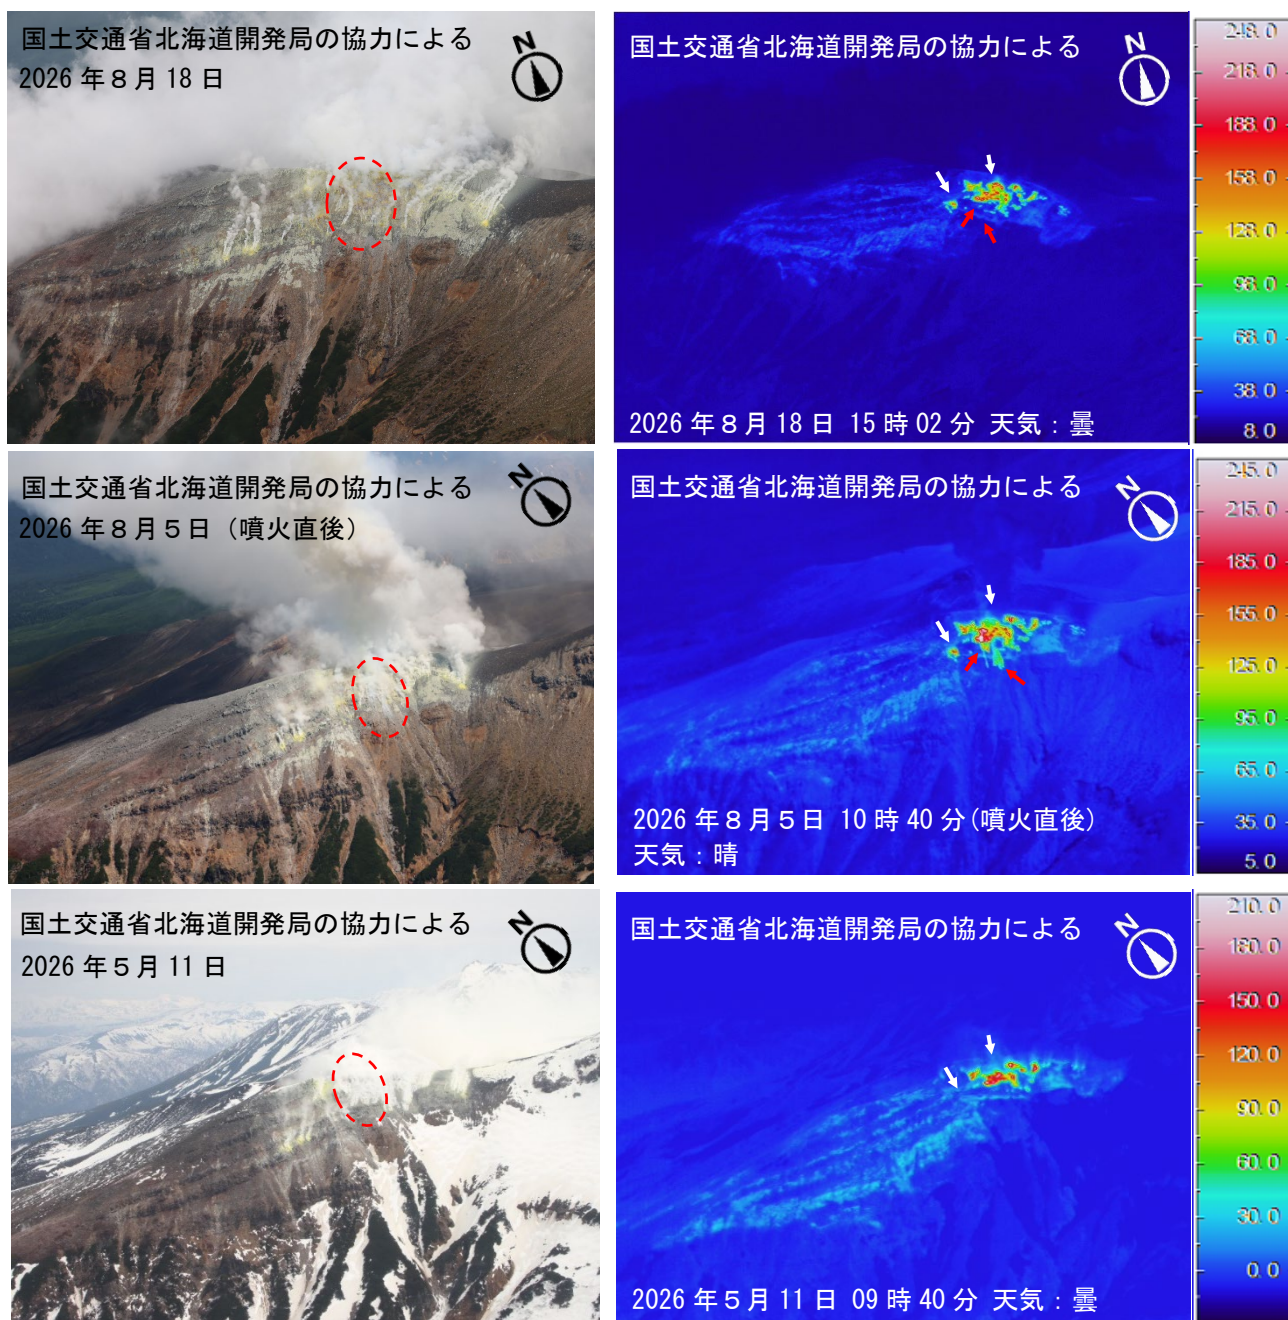
図9 十勝岳 赤外熱映像装置による振子沢噴気孔群の地表面温度分布（図5の①から撮影）

5日及び18日に国土交通省北海道開発局の協力により実施した上空からの観測では、振子沢噴気孔群の地熱域が前回（5月11日）の観測と比べて高温化していることを確認しました。5日の観測では、振子沢噴気孔群の一部からごく小規模な噴火の発生を確認しました。

- ・ 5日及び18日の観測では、5月の観測と比べて地熱域の高温化が認められました（白矢印）。
- ・ 5日の噴火（図6参照）の直後及び18日の観測では、噴火が発生した領域付近に新たに明瞭な噴気孔が形成された様子はなく、崩落や大きな噴石が飛散した明瞭な痕跡は認められませんでした（赤破線内）。
- ・ 5日の噴火（図6参照）の直後に認められた高温域は、18日の観測では認められませんでした（赤矢印）。

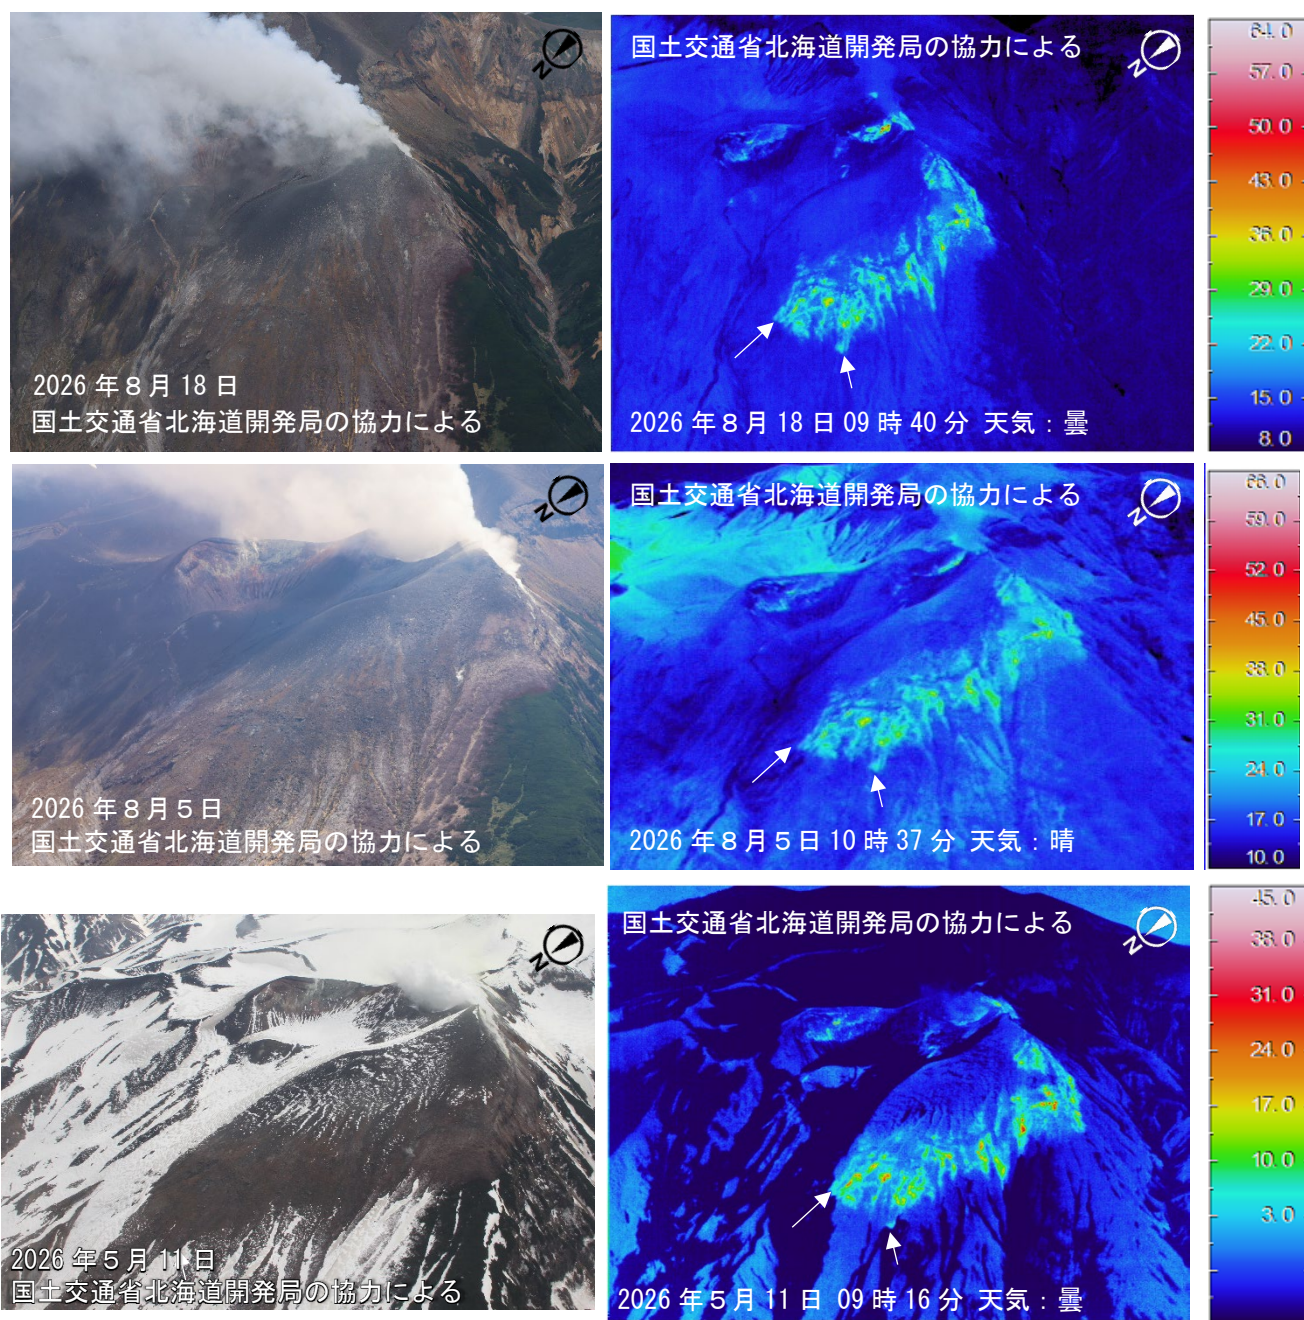
図10 十勝岳 赤外熱映像装置による前十勝北西側斜面の地表面温度分布（図5の⑤から撮影）  
 図中の白矢印は同じ場所を示す  
 ・5月の観測と比べて、特段の変化は認められませんでした。

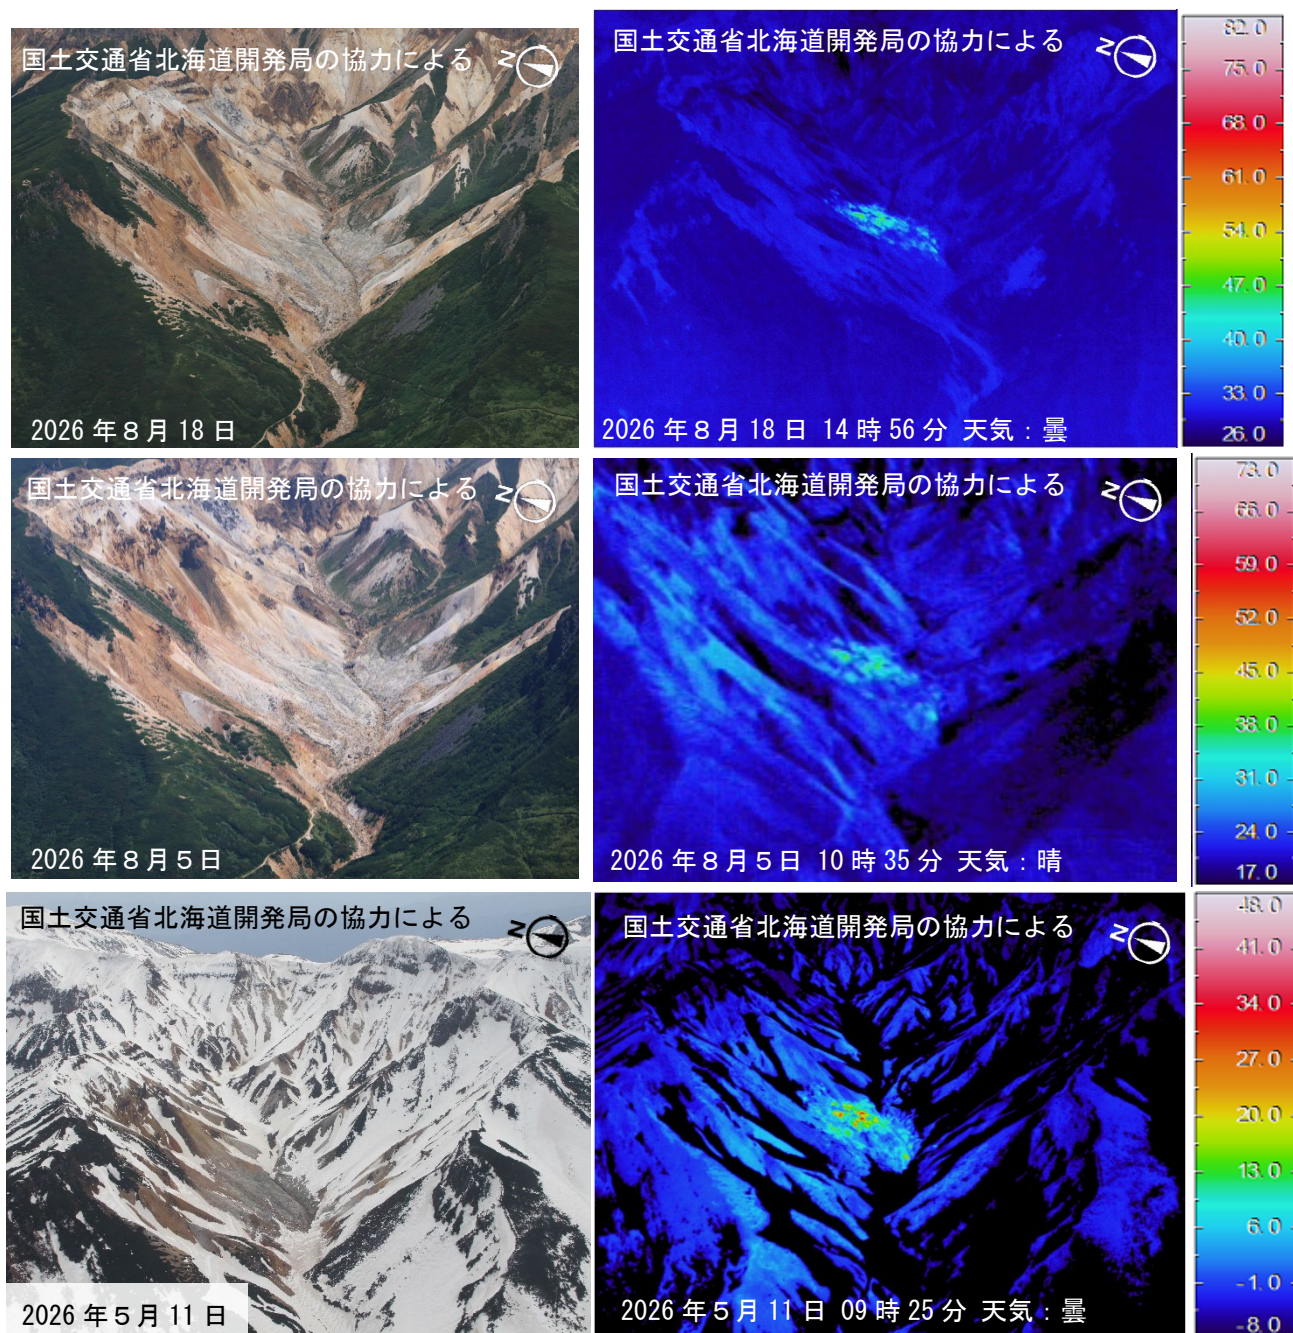
図11 十勝岳 赤外熱映像装置による旧噴火口の地表面温度分布（図5の⑥から撮影）  
・5月の観測と比べて、特段の変化は認められませんでした。

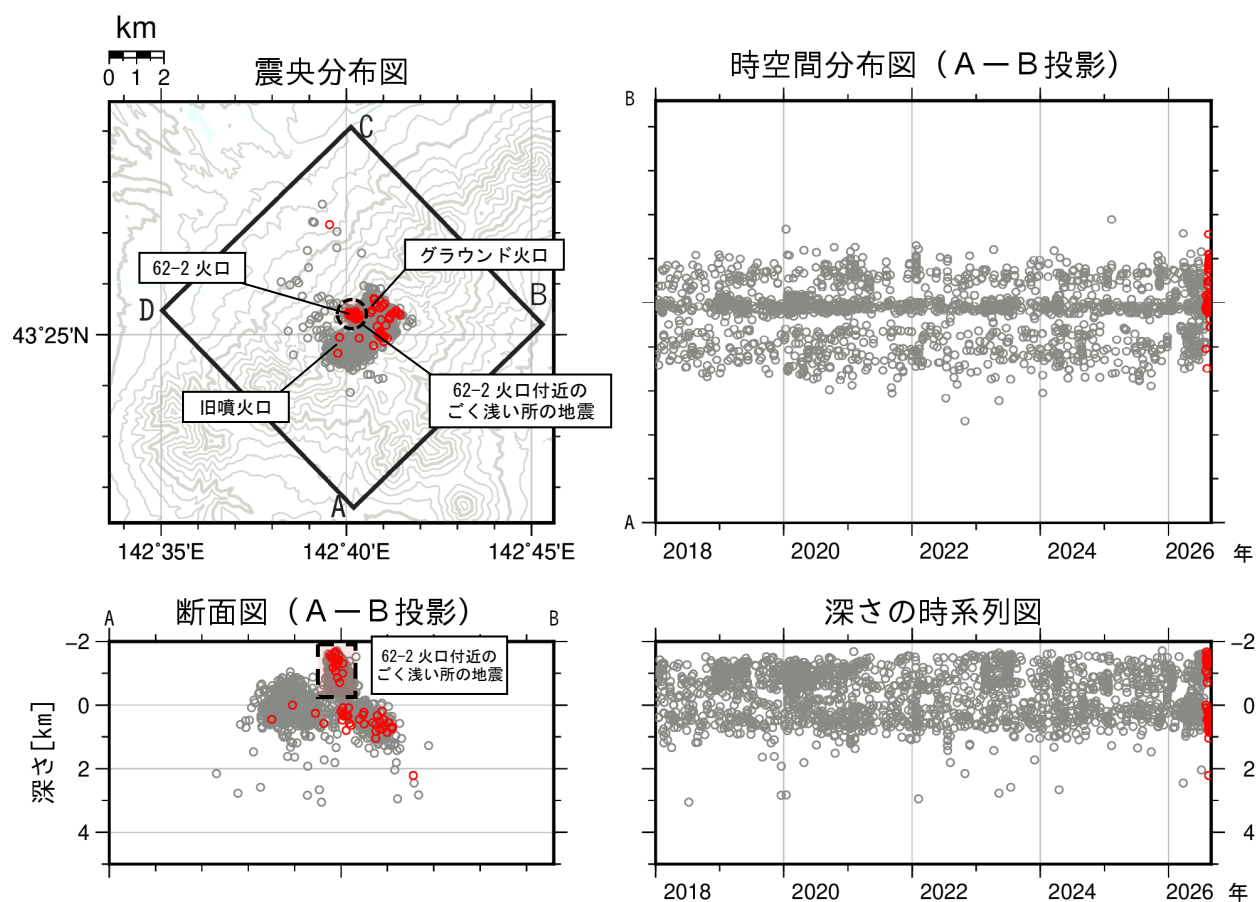
図12 十勝岳 火山性地震の震源分布（2018年1月～2026年8月）  
○：2018年1月～2026年7月の震源 ○：2026年8月の震源

火山性地震は多い状態で経過しました。震源は主に62-2火口付近のごく浅い所、グラウンド火口付近、十勝岳本峰付近及び旧噴火口付近のごく浅い所～深さ1km付近に分布しました。4月以降、62-2火口付近及びその周辺の地震活動がやや高まって推移しています。

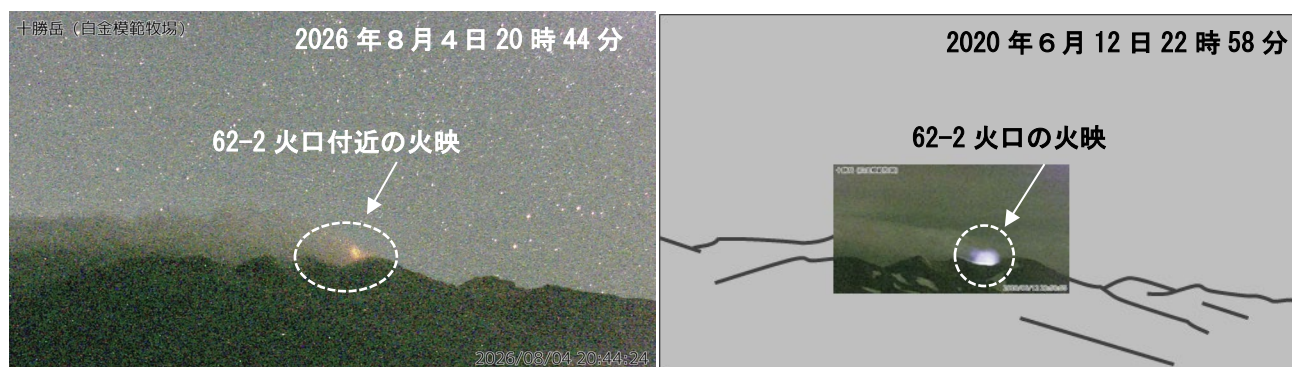
62-2火口付近では、4月以降、夜間に高感度の監視カメラで発光現象（火映を含む）がしばしば観測されており、今期間も度々観測されました。この現象は、62-2火口付近での高温の火山ガス噴出や硫黄の燃焼等によるものと考えられます。

図 13 十勝岳 62-2 火口付近で観測された発光現象（火映）  
 左：4日に観測された火映（白金模範牧場監視カメラによる）  
 右：2020年6月12日に観測された火映（白金模範牧場監視カメラによる）

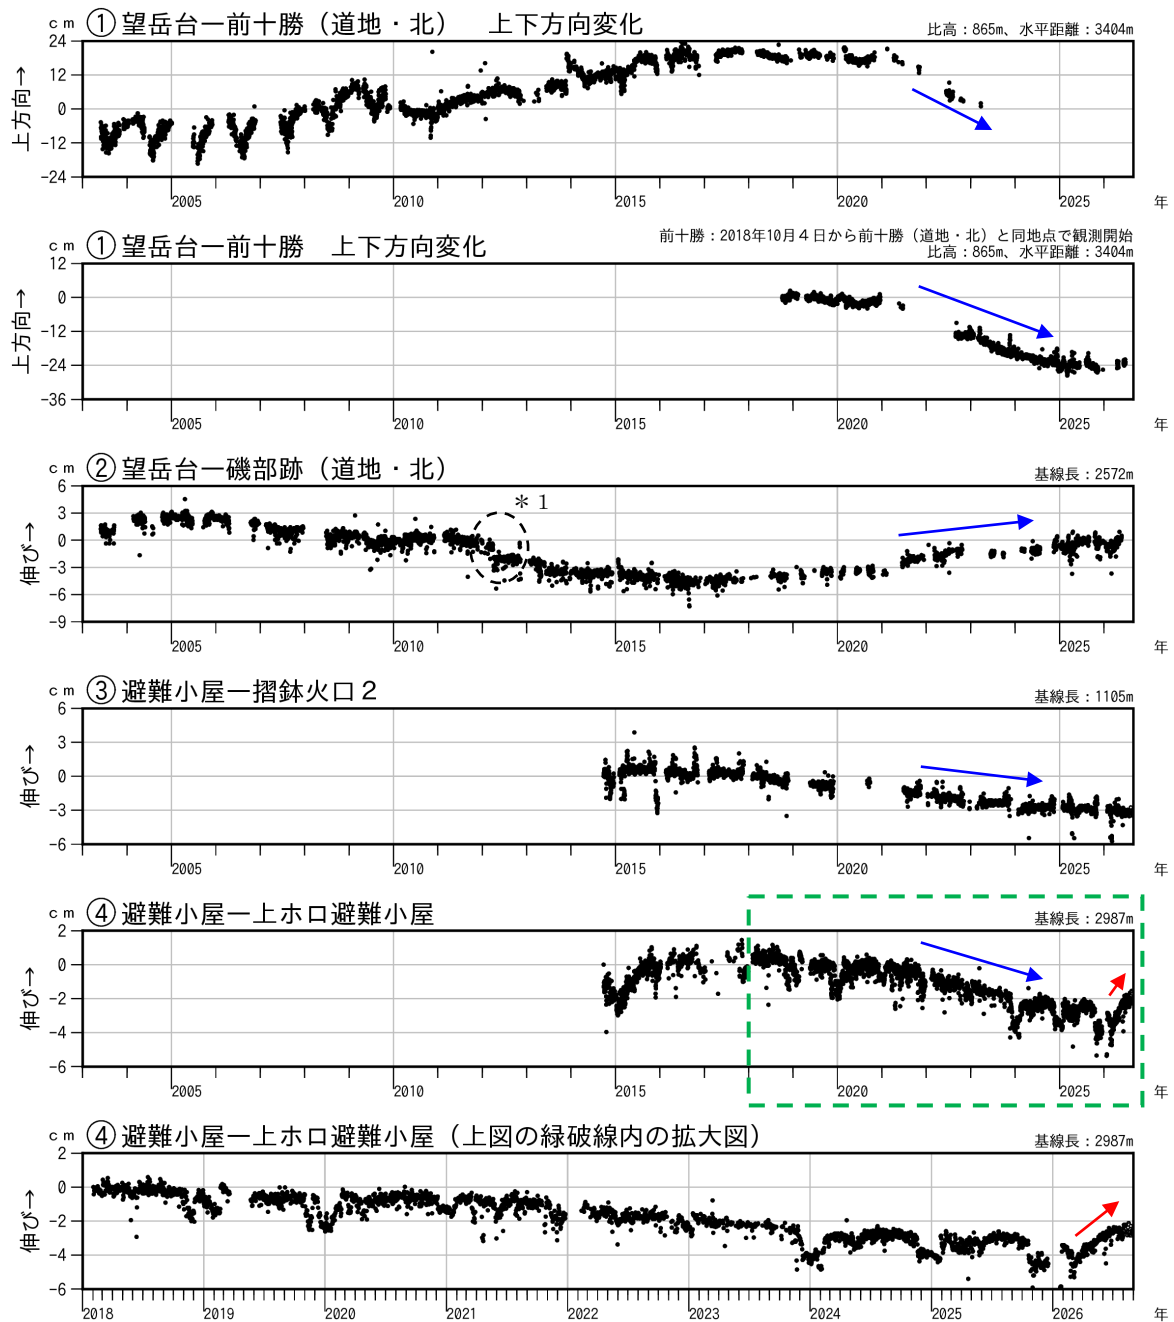
図14-1 十勝岳 GNSS連続観測による上下方向変化及び基線長変化（2003年5月～2026年8月）

- 基線①～④では2021年頃から山体浅部の収縮を示すと考えられる基線長の変化及び沈降（青矢印）が観測されていましたが、2022年頃からやや鈍化し、2024年秋以降は特段の変化は認められません。ただし、62-2火口のごく近傍の観測点を含む基線①では、観測点付近の局所的な変形の影響も受けていると考えられます。
- 基線④では2026年3月頃から山体付近のやや深部の膨張を示すと考えられる伸びの変化（赤矢印）が認められています。

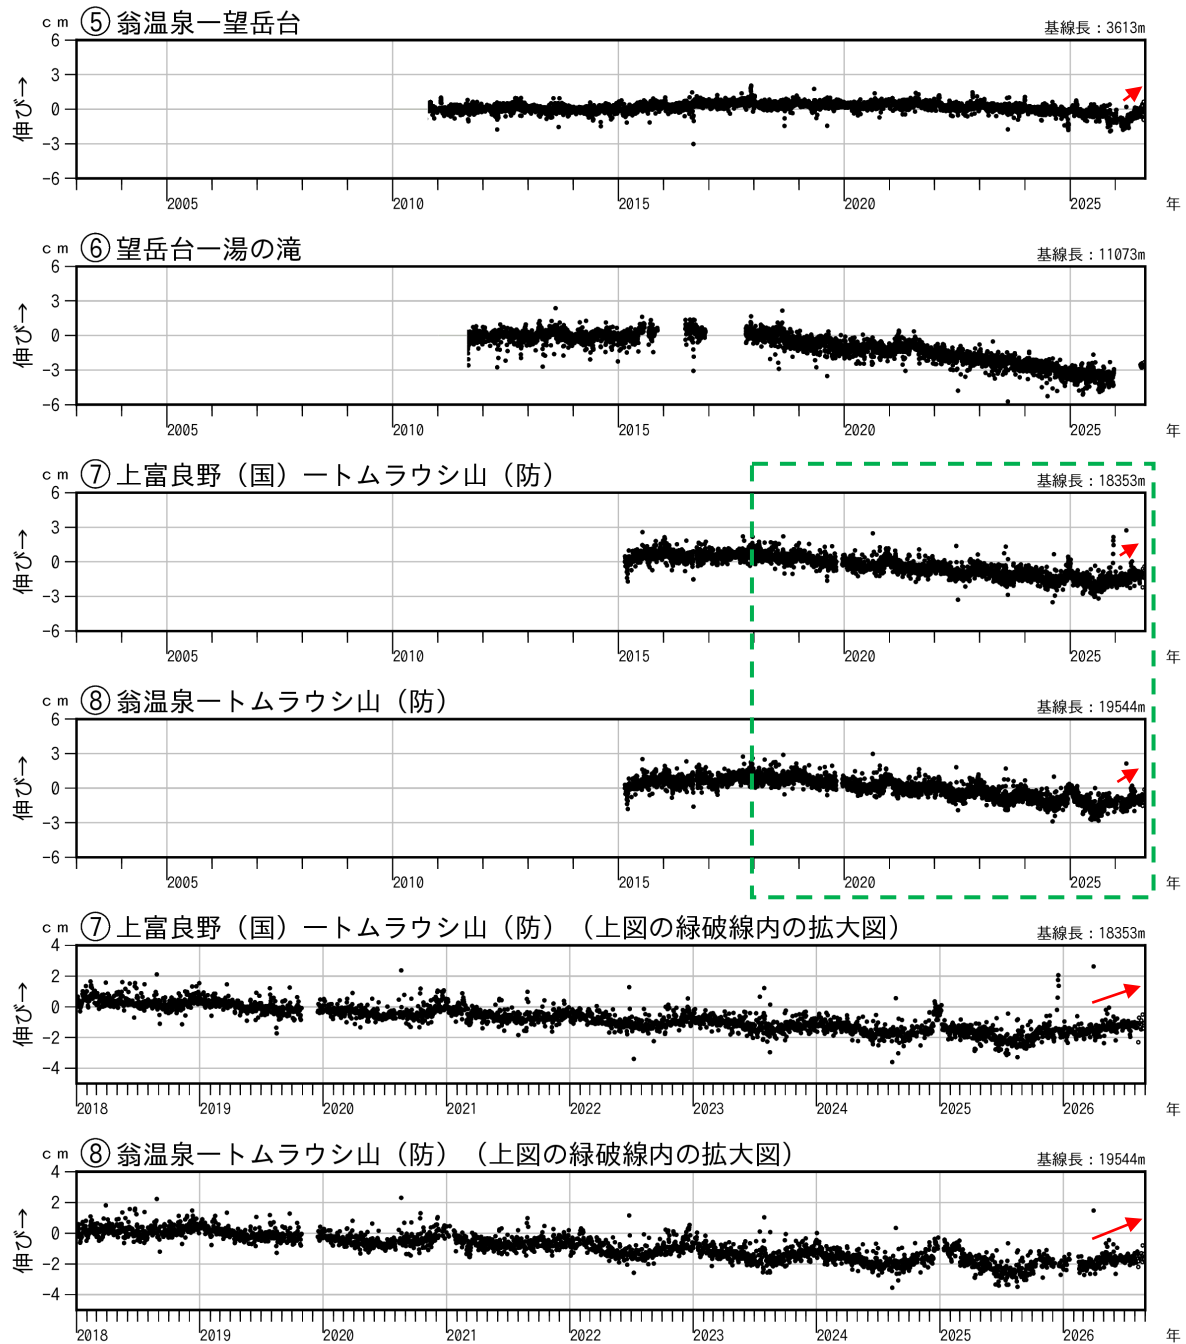
図14-2 十勝岳 GNSS連続観測による基線長変化（2003年5月～2026年8月）

- ・ 基線⑦⑧では、2018年以降ごくわずかな短縮傾向が続いていましたが、2026年3月頃からは基線⑤⑦⑧で伸長が認められます※（赤矢印）。これらの基線の伸びは、山体付近のやや深部の膨張を示していると考えられます。

※例年8月頃から12月頃には同程度の伸びが認められますが、これは大気の状態変化の影響によるみかけ上の変化と考えられます。2026年3月頃からは、これらとは異なる伸びが認められています。
