平成 27 年 8 月 25 日に和歌山県西牟婁郡  
白浜町で発生した突風について

現地調査報告書

平成 28 年 6 月 21 日

和歌山地方気象台

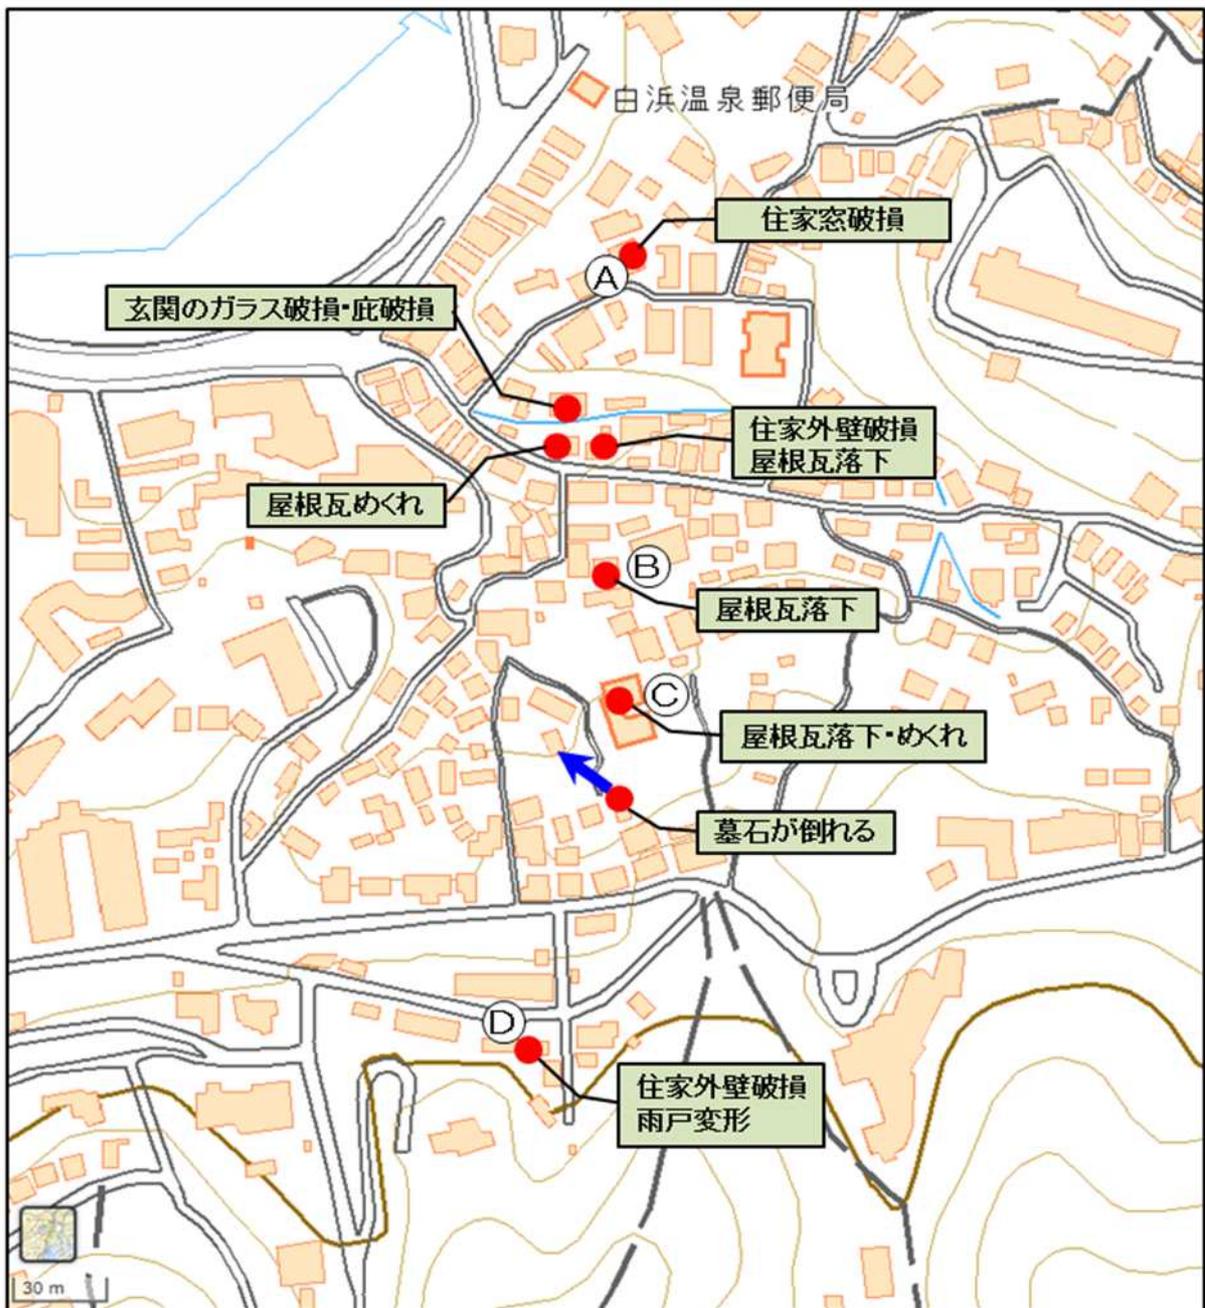
図2 白浜町湯崎地区付近の地図（被害発生分布図）

この突風による被害は、幅約 30m、長さ約 0.3km の範囲であった。

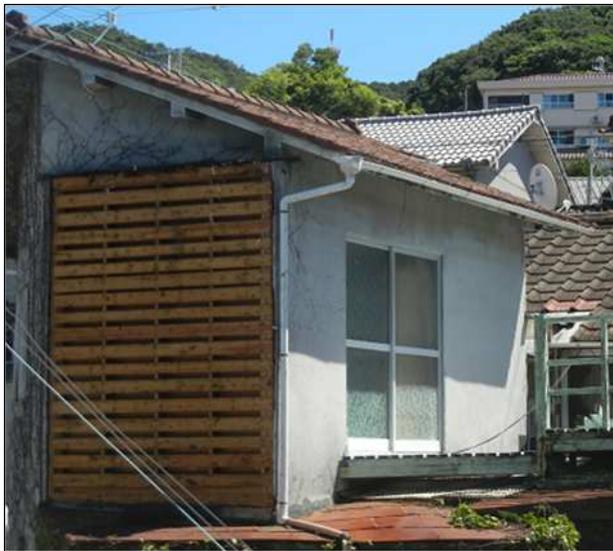
外壁が破損した住家

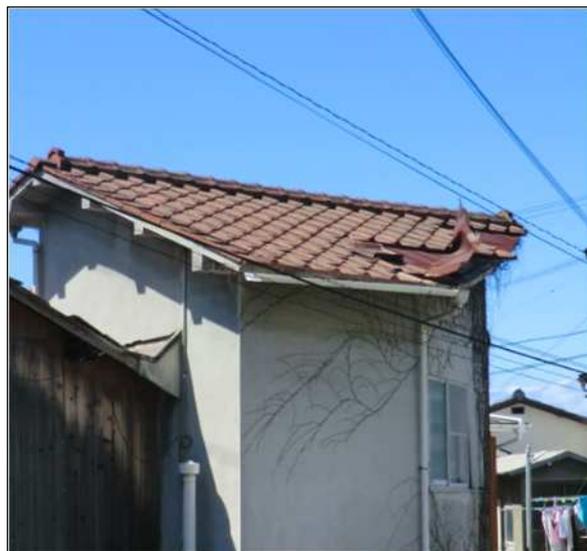
屋根瓦の一部が落下した住家  
(と同じ住家)

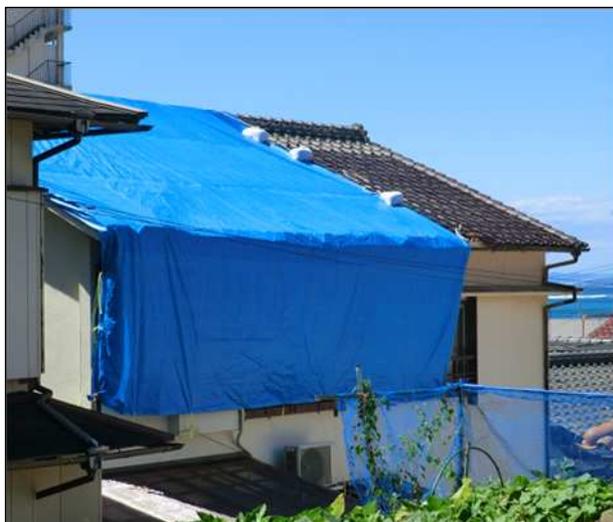
自宅の屋根瓦が30枚以上めくれて道路に落下した。

屋根瓦が30枚以上落下したため  
ブルーシートで覆われた住家

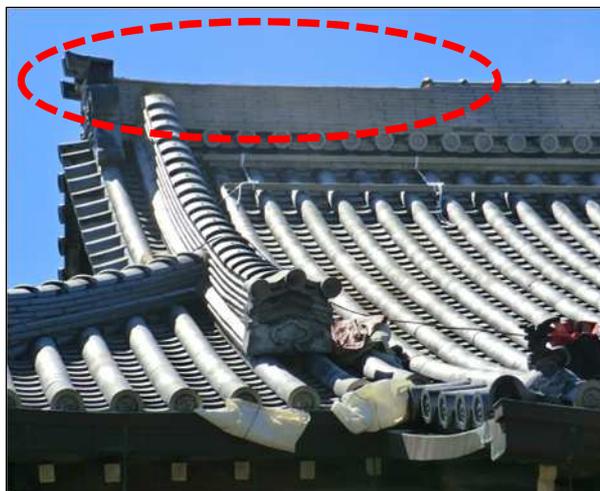
屋根瓦の一部(赤点線部分)が  
めくれた寺院

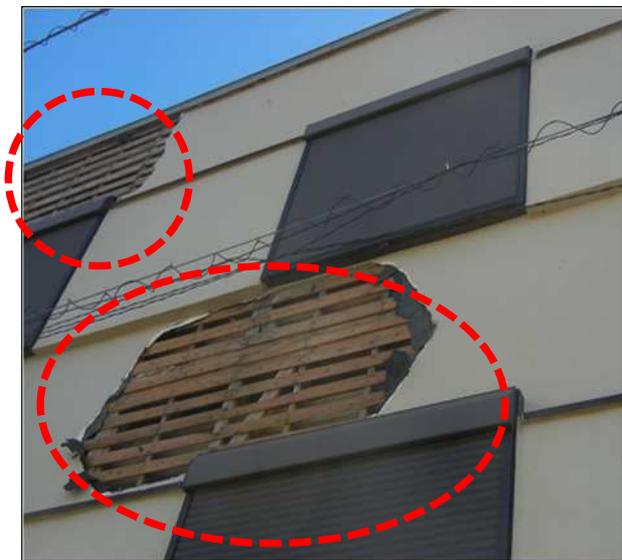
外壁(赤点線部分)が2か所破損した住家

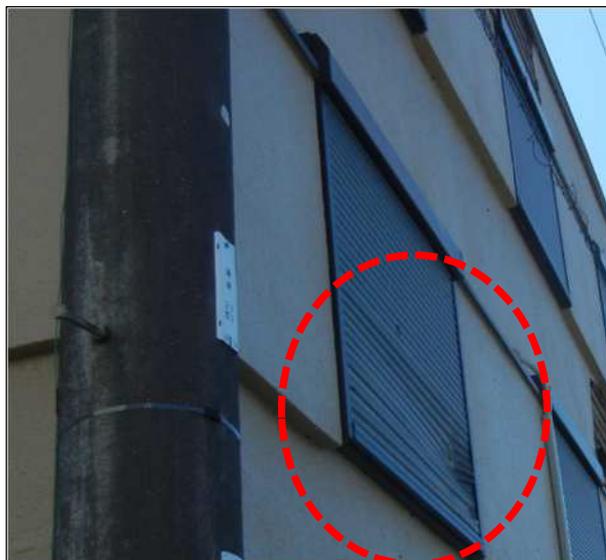
雨戸(赤点線部分)の変形した住家  
( の外壁破損と同じ壁面)
