平成 28 年 12 月 22 日に和歌山県日高郡印南町  
及び御坊市で発生した突風について

現地調査報告書

平成 29 年 4 月 10 日

和歌山地方気象台

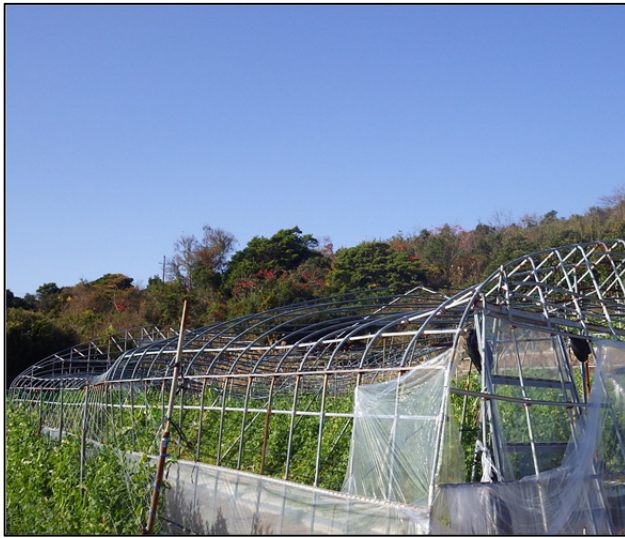
① 倒壊したパイプハウス

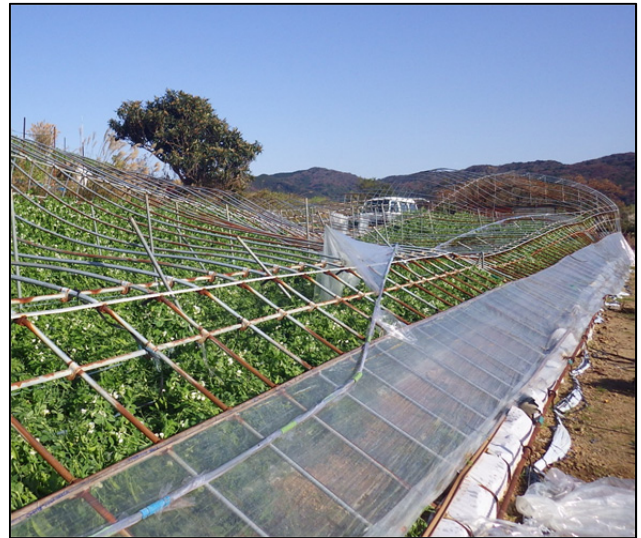
② 倒壊したパイプハウス

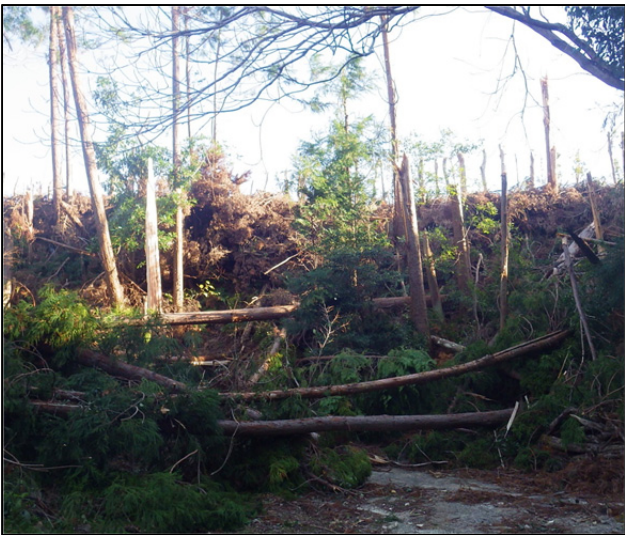
この突風の強さは、風速約 50m/s と推定され、日本版改良藤田スケールで JEF1 に該当する。

被害指標 (DI) : 針葉樹

被害度 (DOD) : 幹折れ。幹に亀裂または折損。(代表値)

③ 幹が折れた針葉樹

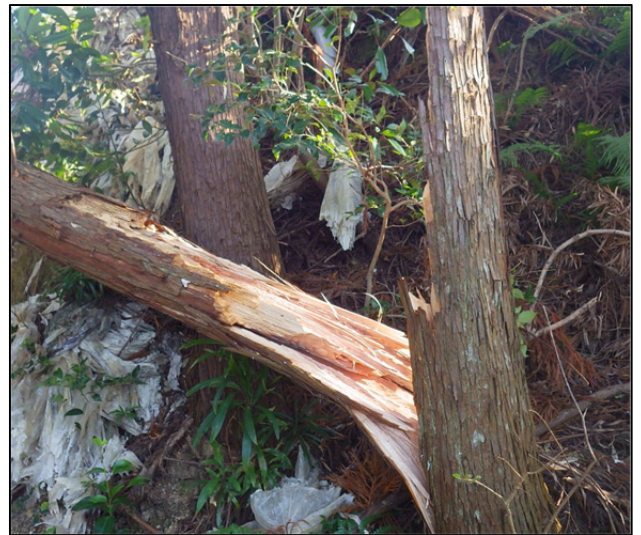
④ 幹が折れた針葉樹

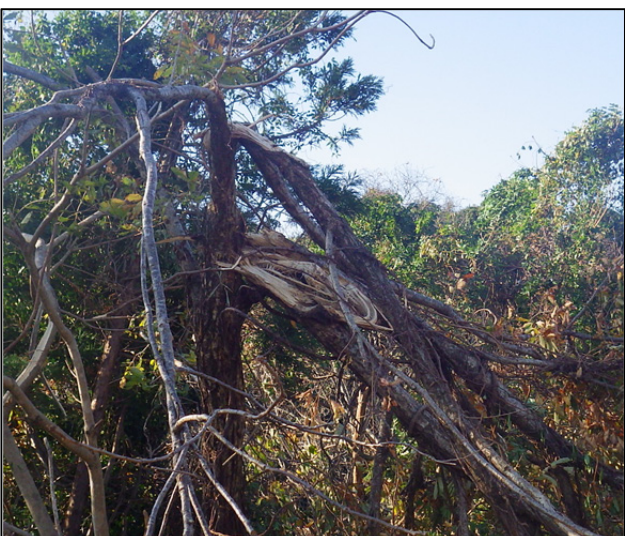
⑤ 枝が折れた広葉樹

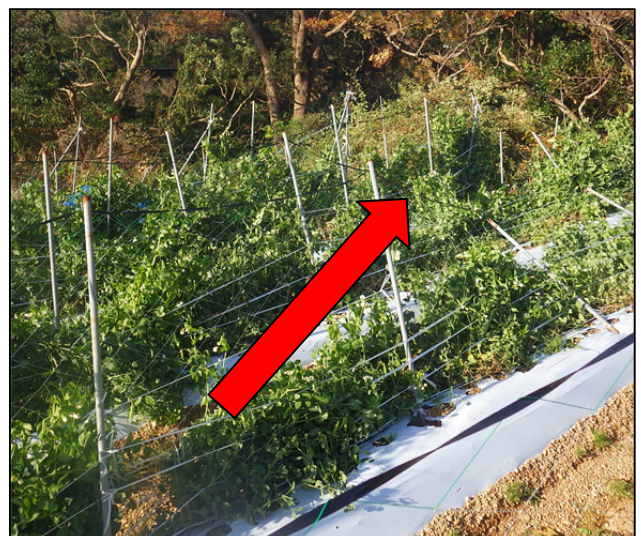
⑥ 倒伏した農作物

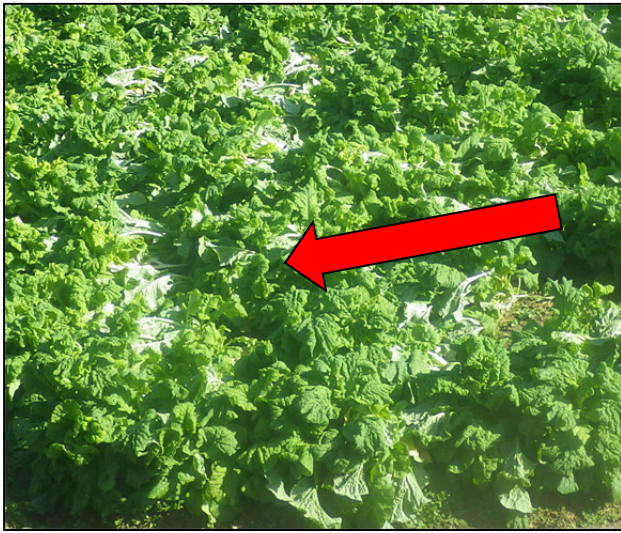
⑦ 倒伏した農作物

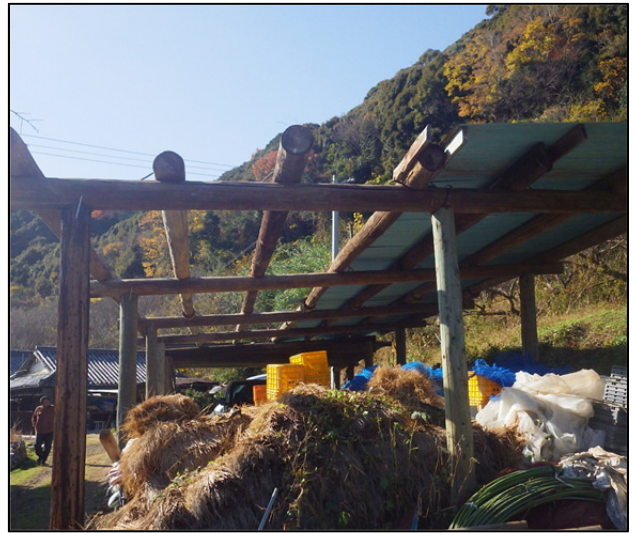
⑧ トタン屋根が飛散した作業小屋

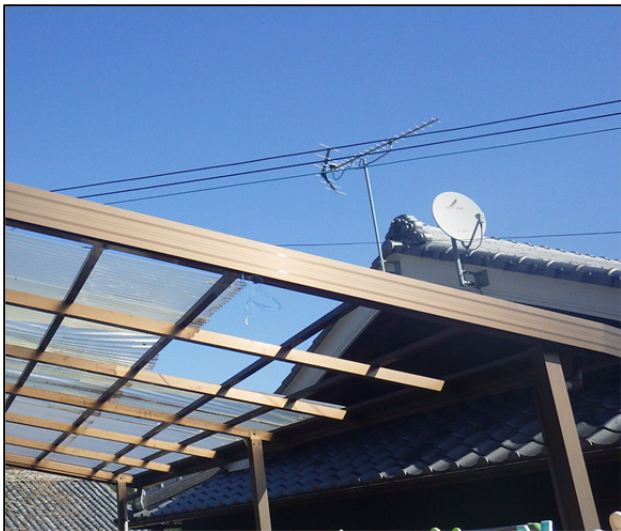
⑨ 屋根パネルの破損したカーポート

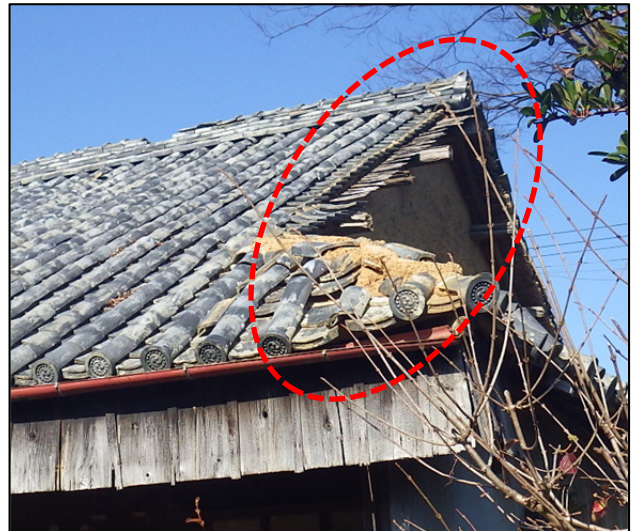
⑩ 屋根瓦が落下した非住家

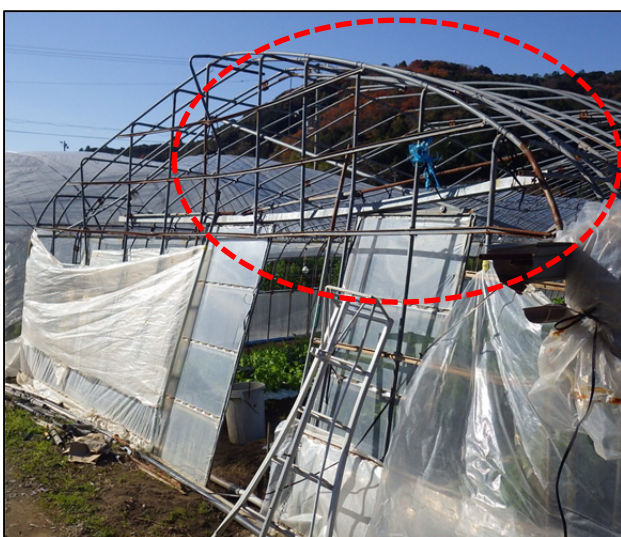
⑪ 鋼管の変形したパイプハウス

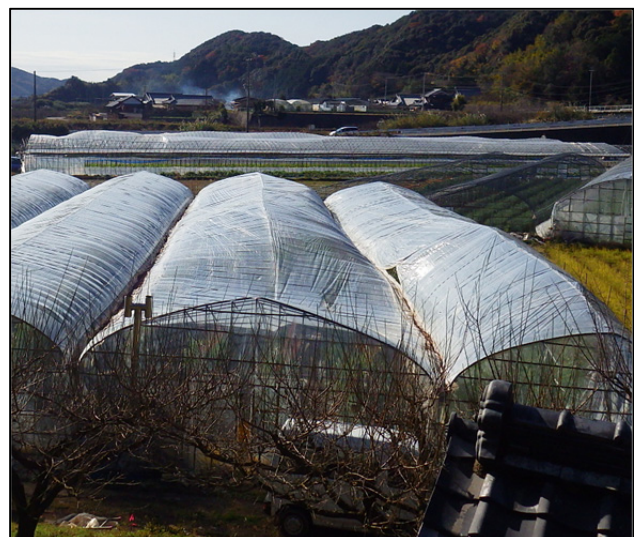
⑫ 鋼管の変形したパイプハウス

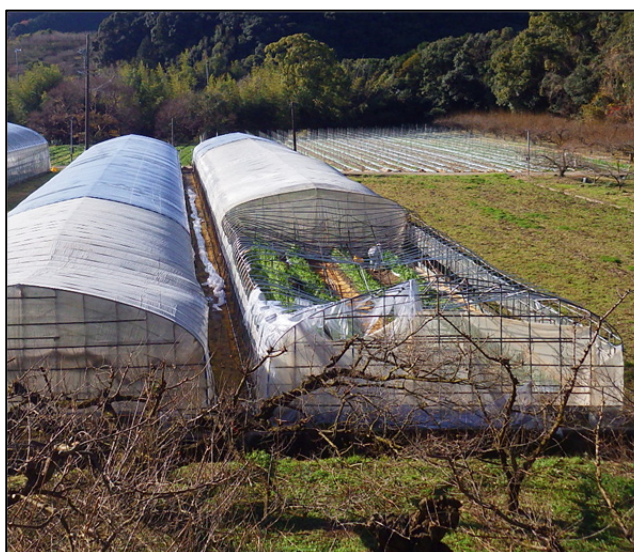
⑬ 鋼管の変形したパイプハウス

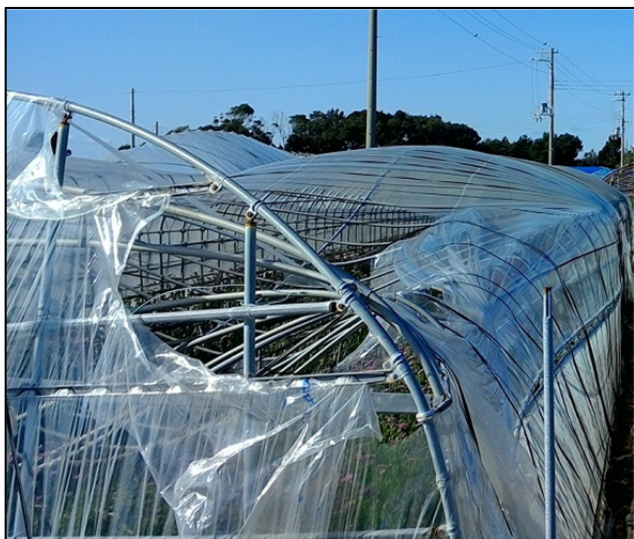
この突風の強さは風速約 35m/s と推定され、日本版改良藤田スケールで JEF0 に該当する。

被害指標 (DI) : 園芸施設

被害度 (DOD) : パイプハウスの鋼管の変形又は倒壊 (代表値)

① 鋼管の変形したパイプハウス

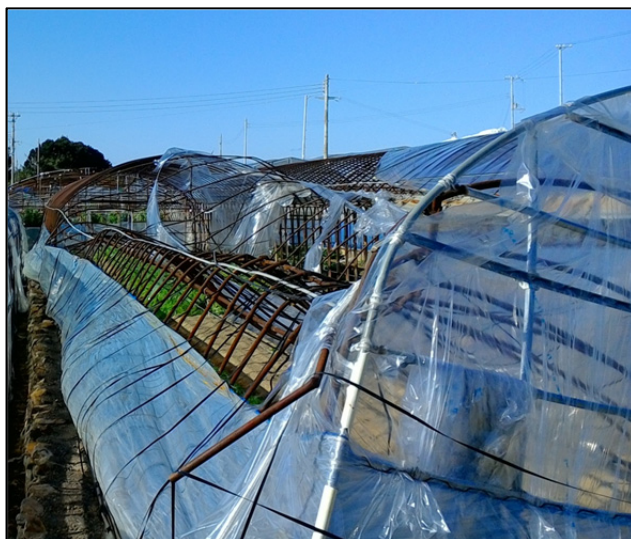
② 倒壊したパイプハウス

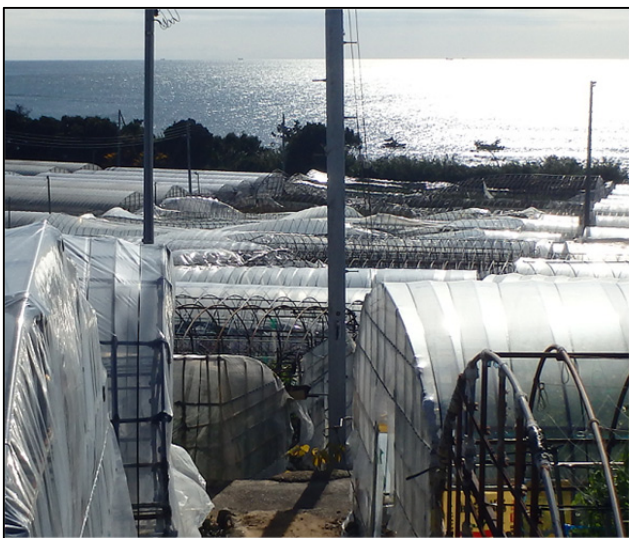
③ パイプハウスを遠景で撮影（北から南）

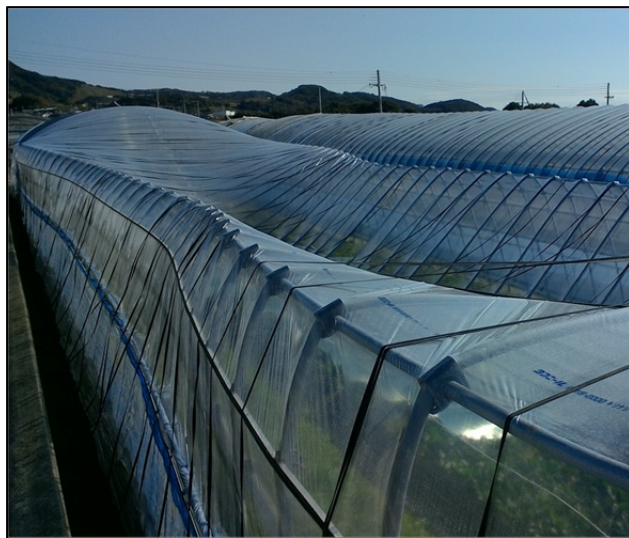
④ 鋼管の変形したパイプハウス
