# 現地災害調査報告

平成30年6月20日に和歌山県御坊市で発生した突風について

平成30年7月24日

和歌山地方気象台

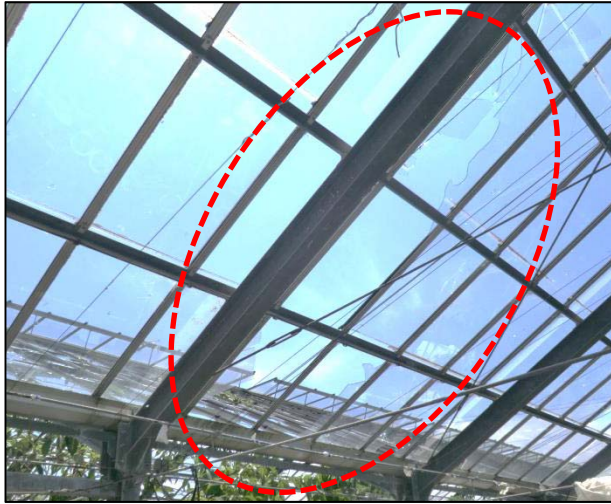
写真① ガラスが割れたガラスハウス

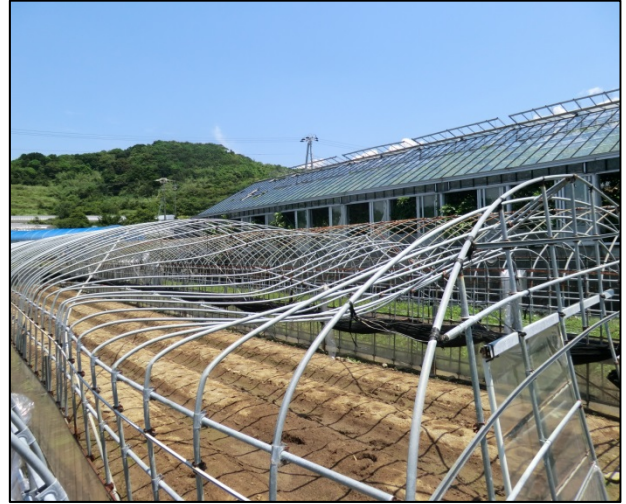
- ・農業用ハウスの鋼管の変形

写真② 鋼管の変形したパイプハウス

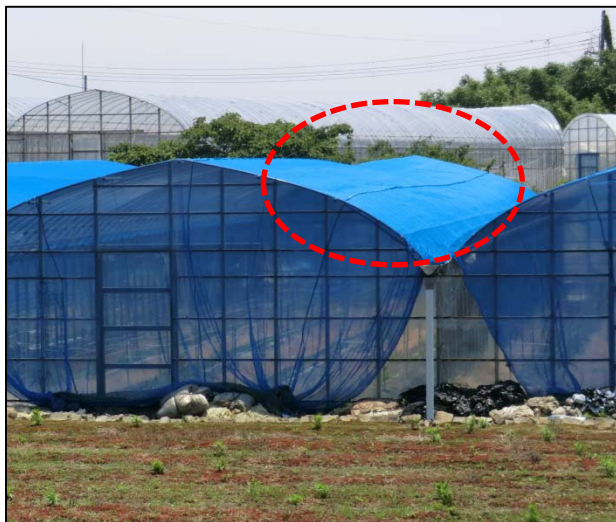
写真③ 鋼管の変形したパイプハウス

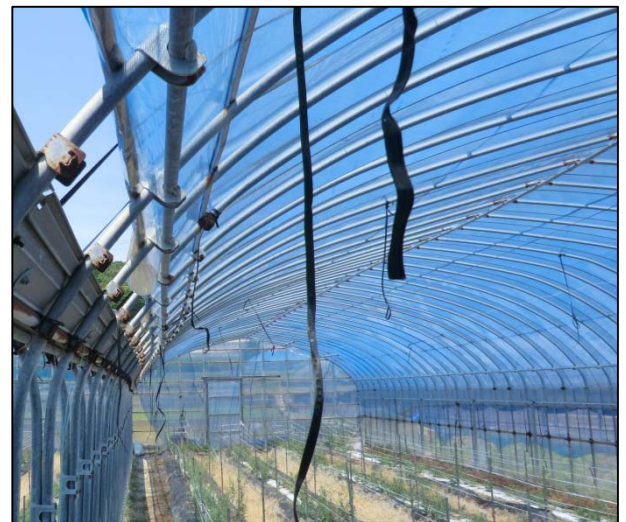
写真④ 鋼管の変形したパイプハウス  
(③のハウスを中から撮影)
