# 現 地 災 害 調 査 報 告

令和2年7月26日に和歌山県東牟婁郡串本町で発生した突風について

令和2年9月7日

和 歌 山 地 方 気 象 台

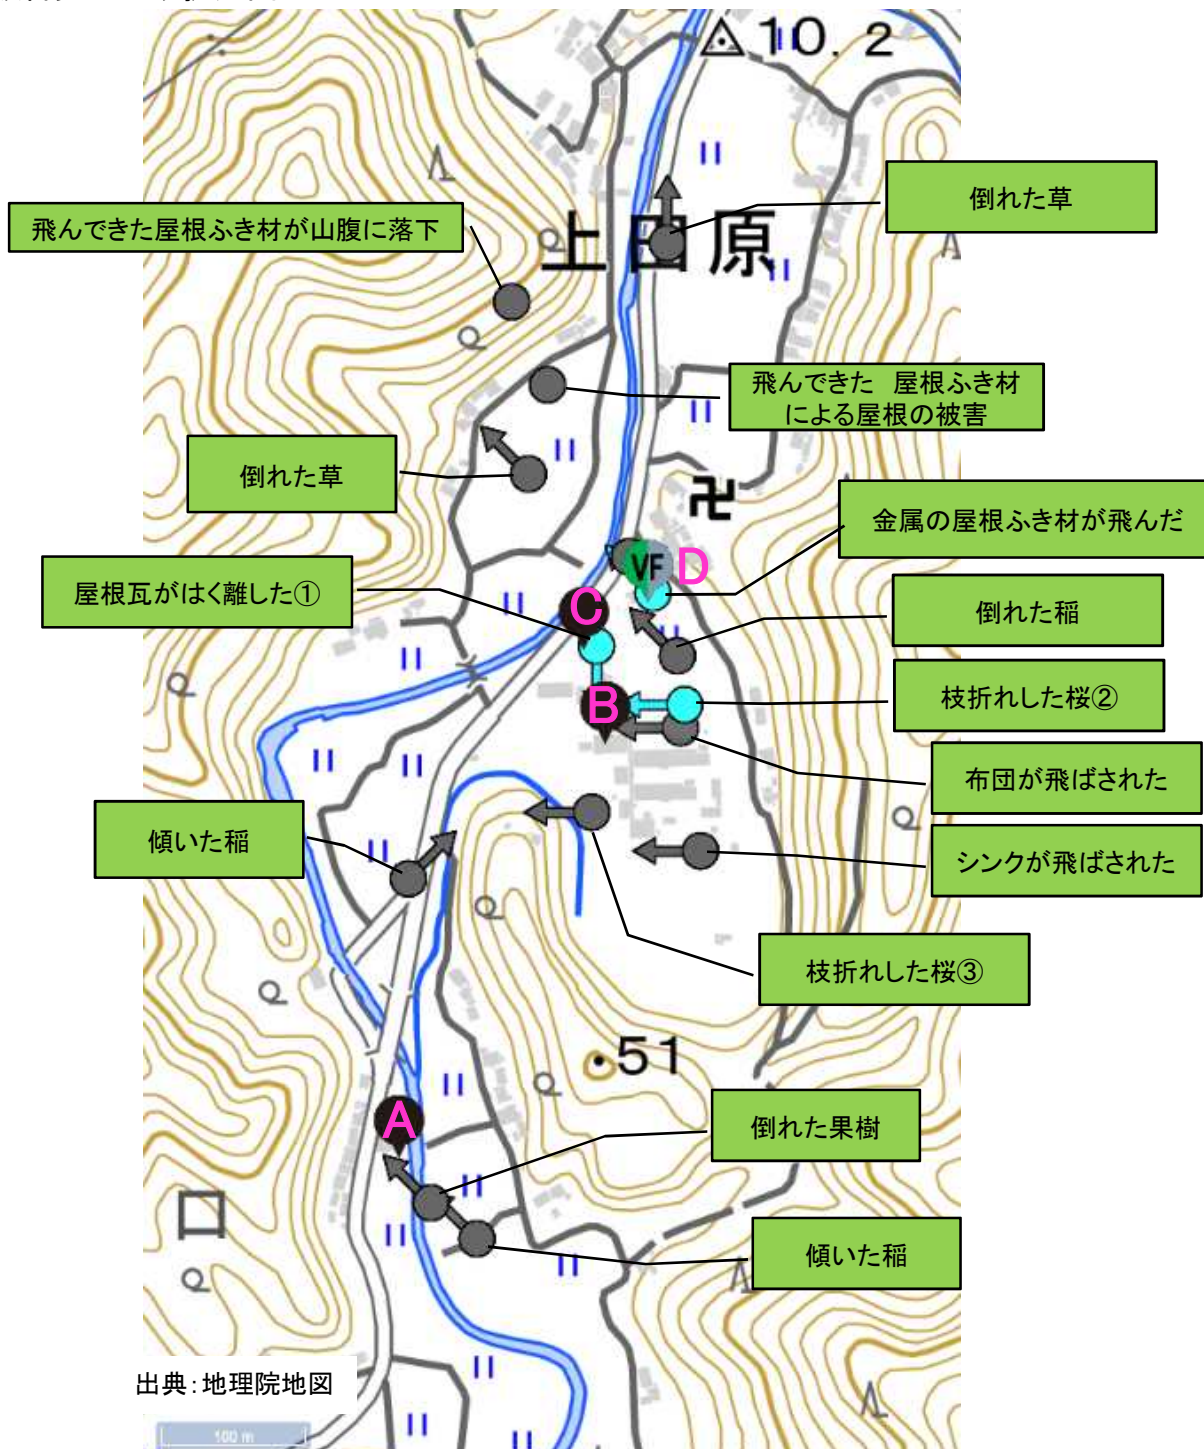
### (1)被害発生地域拡大図

この突風は、7月26日15時40分頃に東牟婁郡串本町上田原地区で南北方向に移動したとみられる。

この突風による被害範囲は、長さ約0.7km、幅約200mであった。

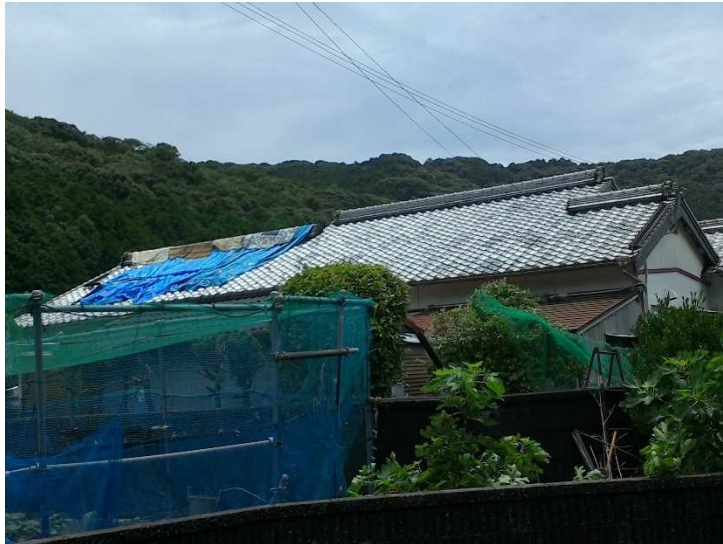
この突風の強さは、風速約35m/s と推定され、日本版改良藤田スケールでJEF0に該当する。

- ・住家の屋根瓦のはく離

- ・DI: 木造の住宅又は店舗
- DOD: 比較的狭い範囲での屋根ふき材の浮き上がり又ははく離（代表値）

写真① 屋根瓦がはく離した住家  
(北西方向から撮影)

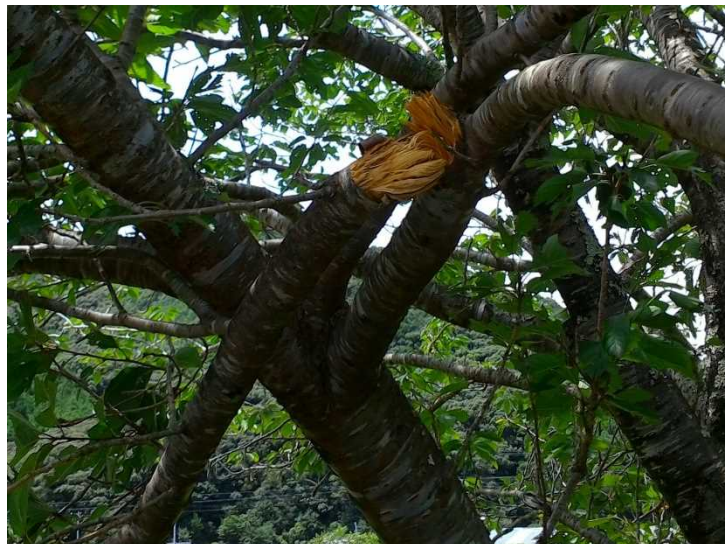
写真② 枝が折れた桜の木  
(南方向から撮影)

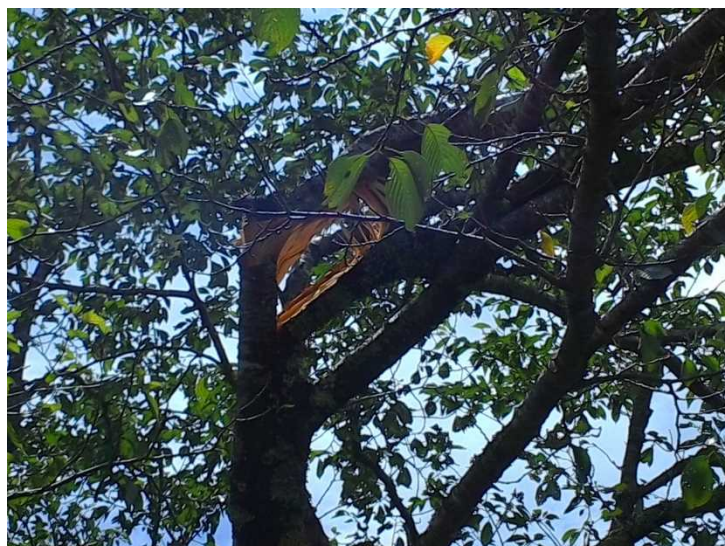
写真③ 枝が折れた桜の木  
(東方向から撮影)

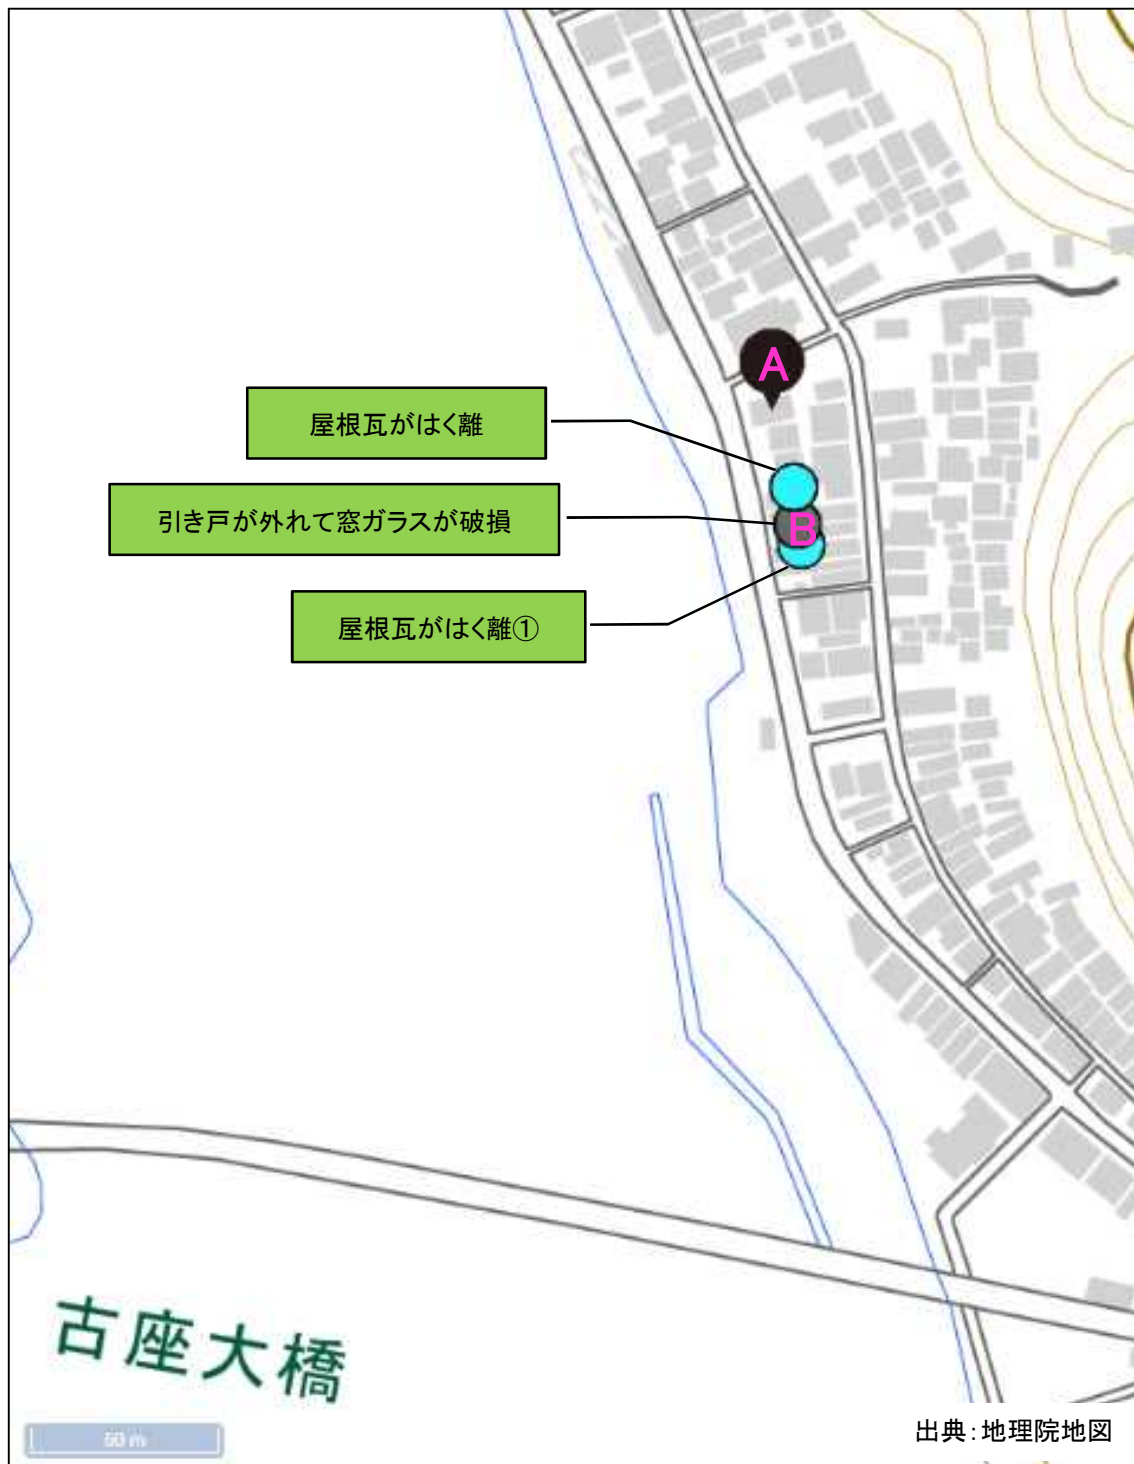
### (1)被害発生地域拡大図

この突風による被害範囲は、長さ約0.02km、幅約16mであった。

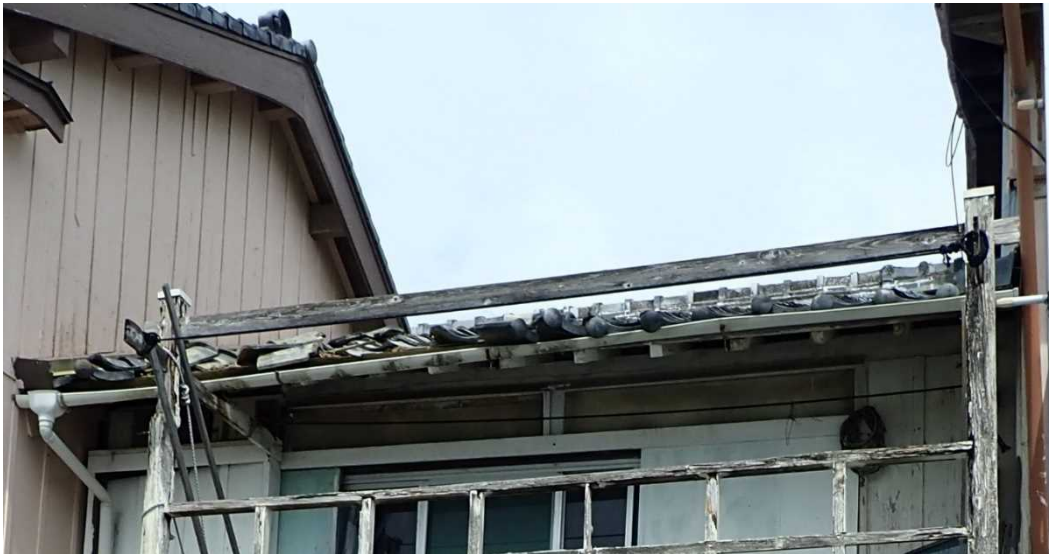
この突風の強さは、風速約25m/s と推定され、日本版改良藤田スケールでJEF0に該当する。

- ・住家の屋根瓦のはく離

- ・DI: 木造の住宅又は店舗[外観上明らかに被害個所の劣化が著しい場合]
- ・DOD: 比較的狭い範囲での屋根ふき材の浮き上がり又ははく離(下限値)

写真① 瓦がはく離した住家  
(西方向から撮影)
