# 現 地 災 害 調 査 報 告

令和2年11月20日に和歌山県日高郡印南町で発生した突風について

令和3年2月4日

和 歌 山 地 方 気 象 台

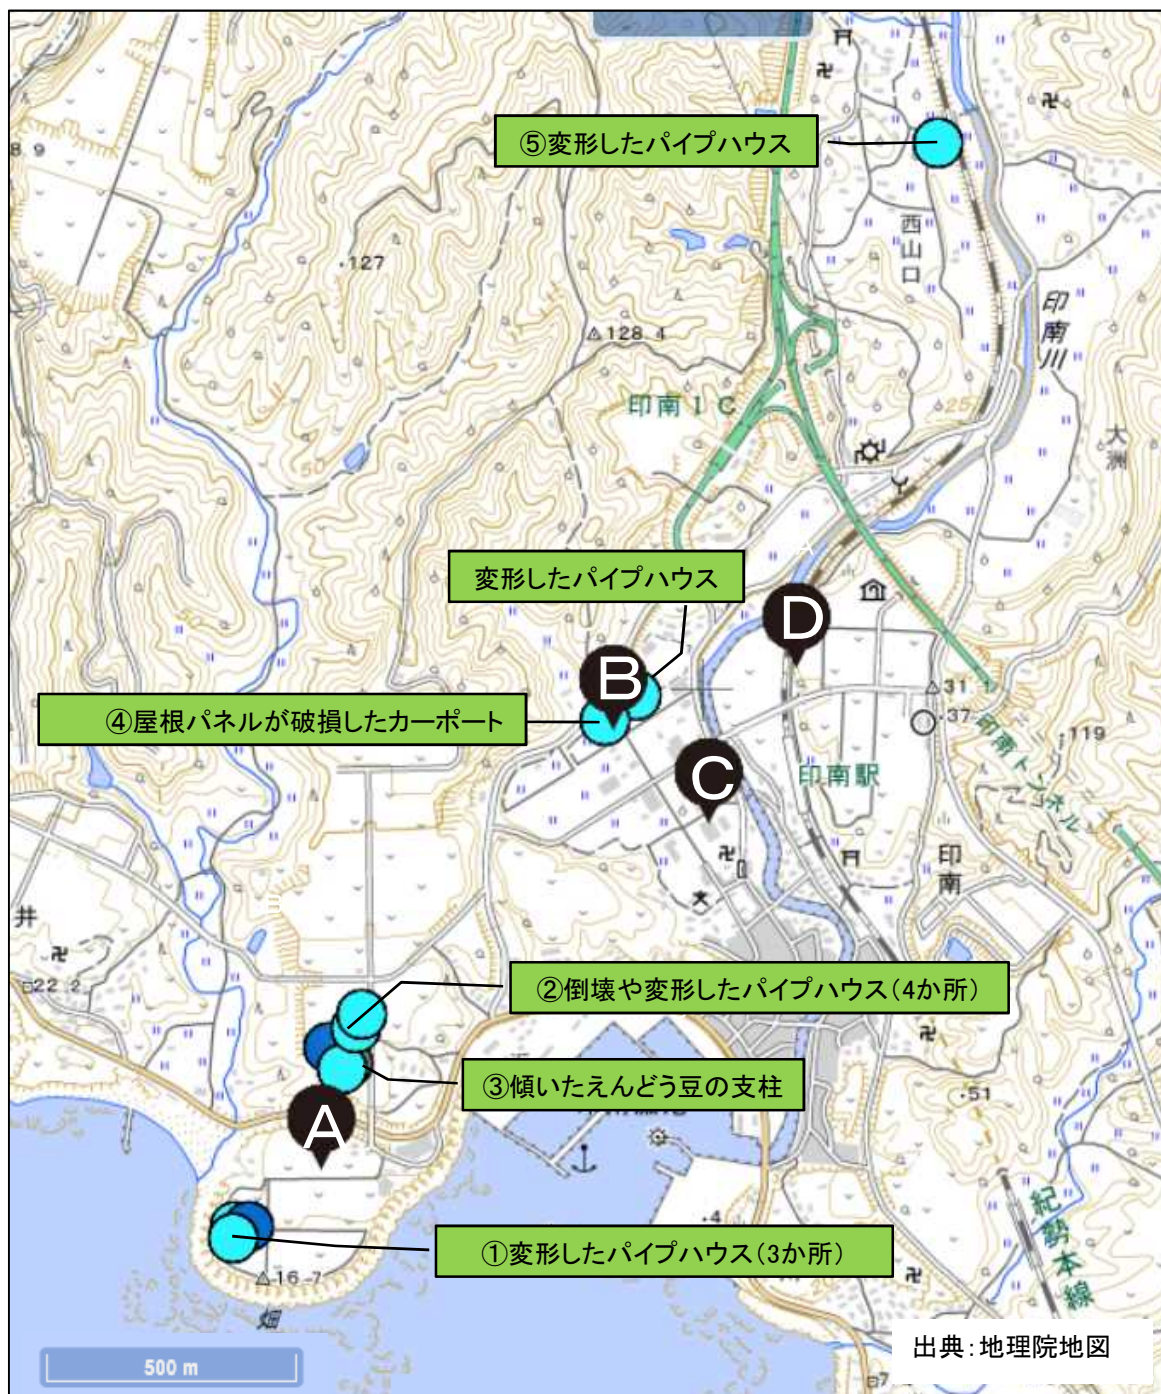
(2)被害発生地域拡大図(印南町印南～印南町山口)

この突風による被害範囲は、長さ約2.7km、幅約150mであった。

- 風速約39-53m/s(JEF1)と推定した被害や痕跡
- 風速約38m/s以下(JEF0以下)と推定した被害や痕跡
- 風速を推定できなかった被害や痕跡

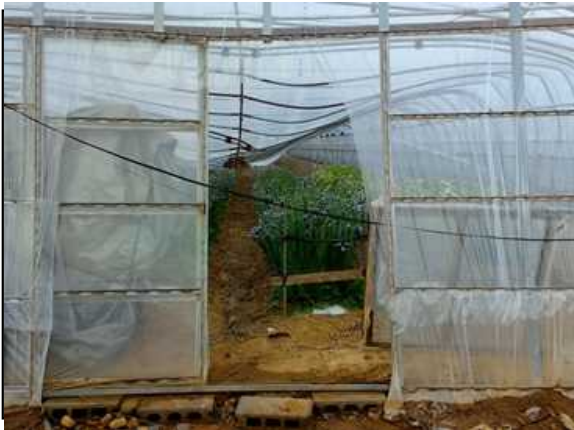
- ・農業用パイプハウスの鋼管の変形や倒壊

写真①変形したパイプハウス

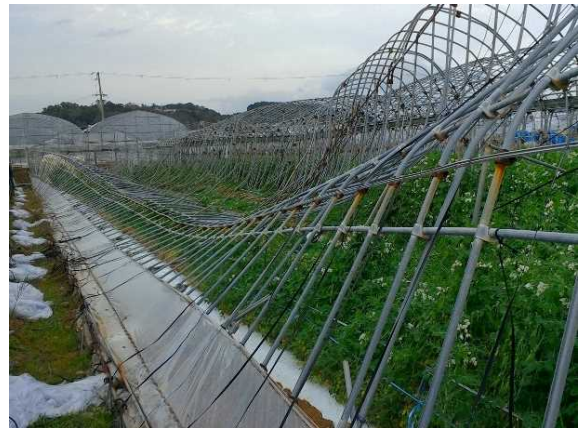
写真②倒壊したパイプハウス

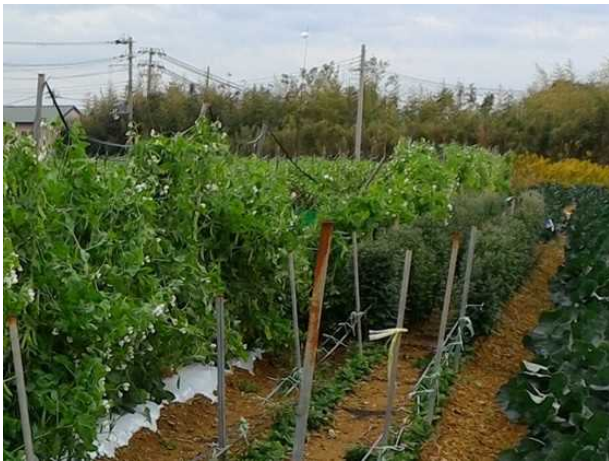
写真③傾いたえんどう豆の支柱

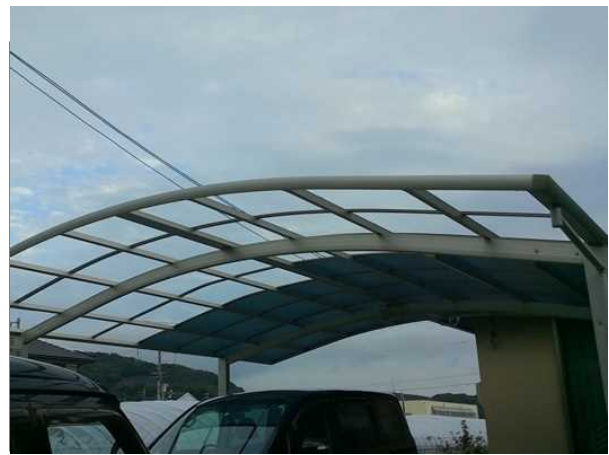
写真④屋根パネルが破損した  
カーポート

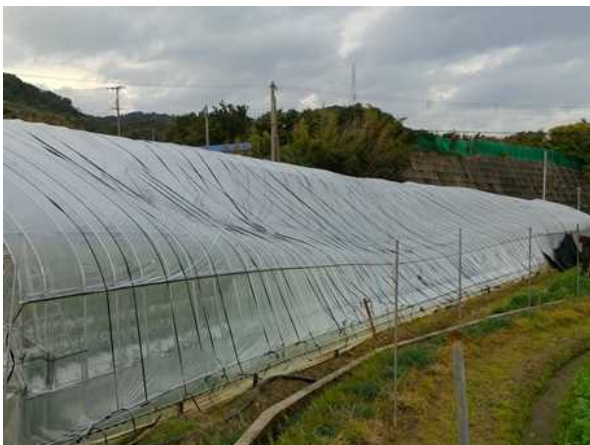
写真⑤変形したパイプハウス
