# 小笠原硫黄島翁浜周辺に生じた断層地形の追加調査結果\*

## Additional survey of faults around Okinahama on Ioto (Iwojima) volcano, Japan

防災科学技術研究所\*\*

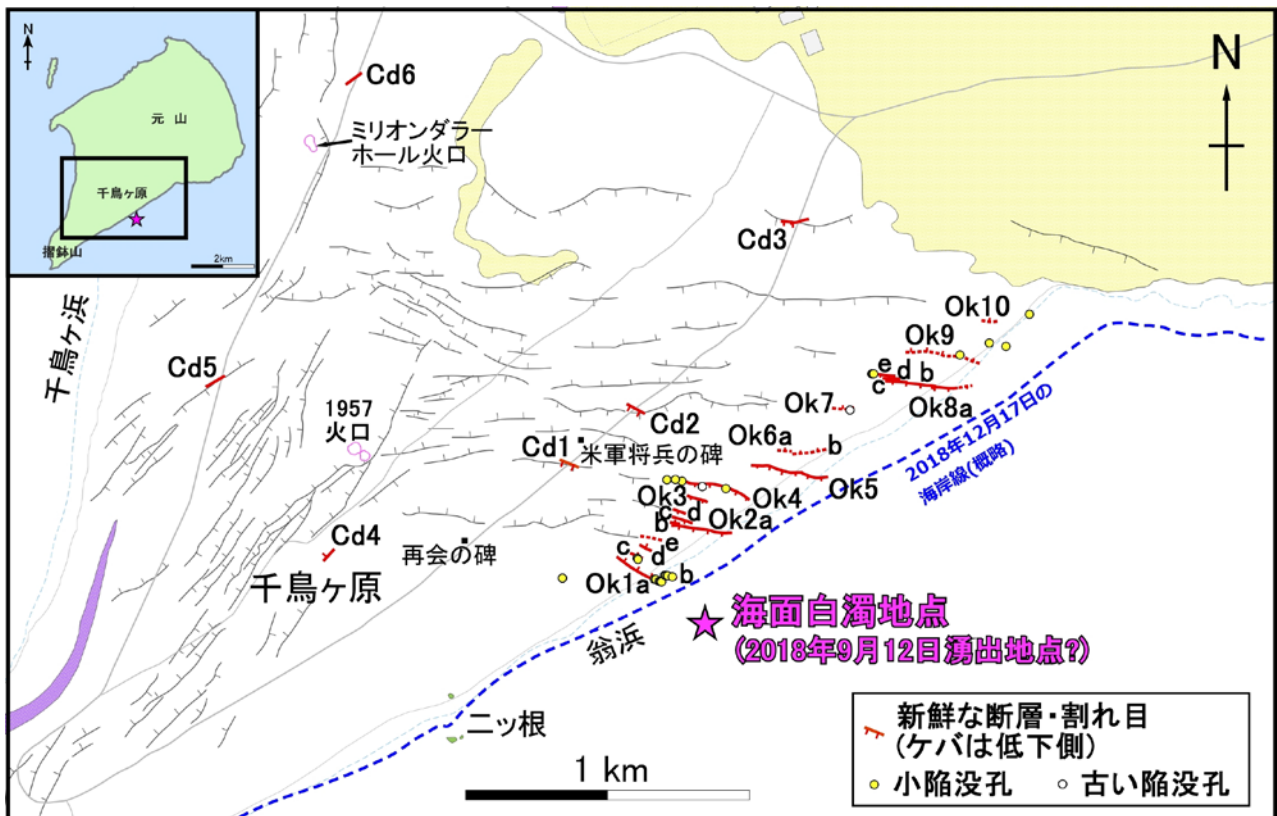
図1 翁浜・千鳥ヶ原の断層確認地点改訂版(2018年10月15~17日及び12月9日調査)。

Fig.1 Revised location map of faults on Okinahama and Chidorigahara area. The survey dates are from 15th to 17th October, and 9th December, 2018.

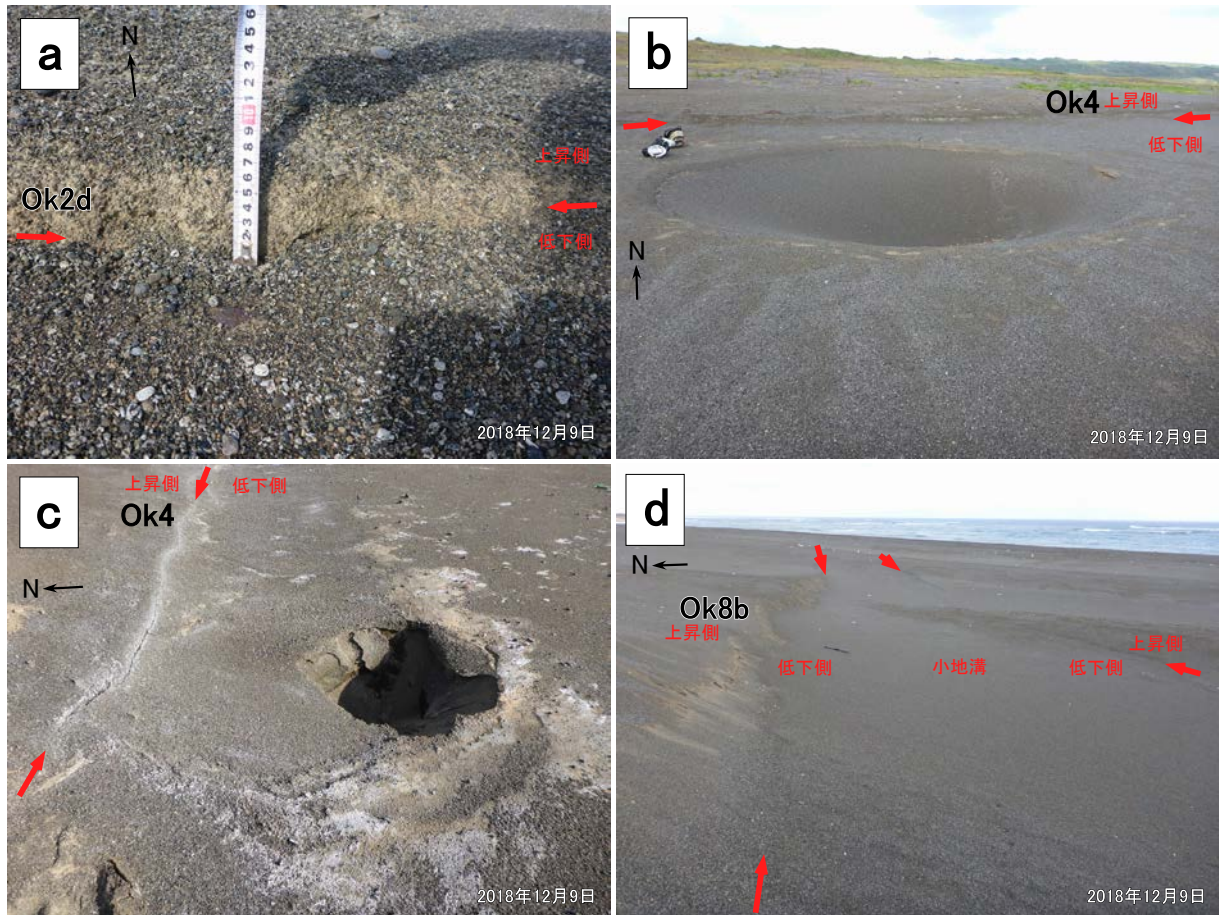
図2 12月の調査における翁浜の断層群の写真。a:断層 Ok2d。b:断層 Ok4 に伴う古い陥没孔(直径約6m)。c:断層 Ok4 に伴う新しい小陥没孔(直径約1m)。d:断層 Ok8b の小地溝構造。ここでは左(北)側の主断層崖に約40~60cmの比高があるが、そのすべてが今回の変位によるものかは不明。

Fig.2 Representative pictures of faults on Okinahama beach taken on 9th December, 2018. The locations are shown in Fig.1. The red arrows show the fault trace. a: Ok2d fault seen from the west side. b: Old sink hole near Ok4 fault. c: Small sink hole about 1 m in diameter associated with Ok4 fault. d: Graben structure of Ok8b fault. The main fault scarp on the left (north) side has a relative height of about 40 to 60 cm, but it is unclear if all of the offset is due to the September 2018 deformation activity.
