## 鶴見岳・伽藍岳の火山活動解説資料（平成 29 年 11 月）

福岡管区气象台

地域火山監視・警報センター

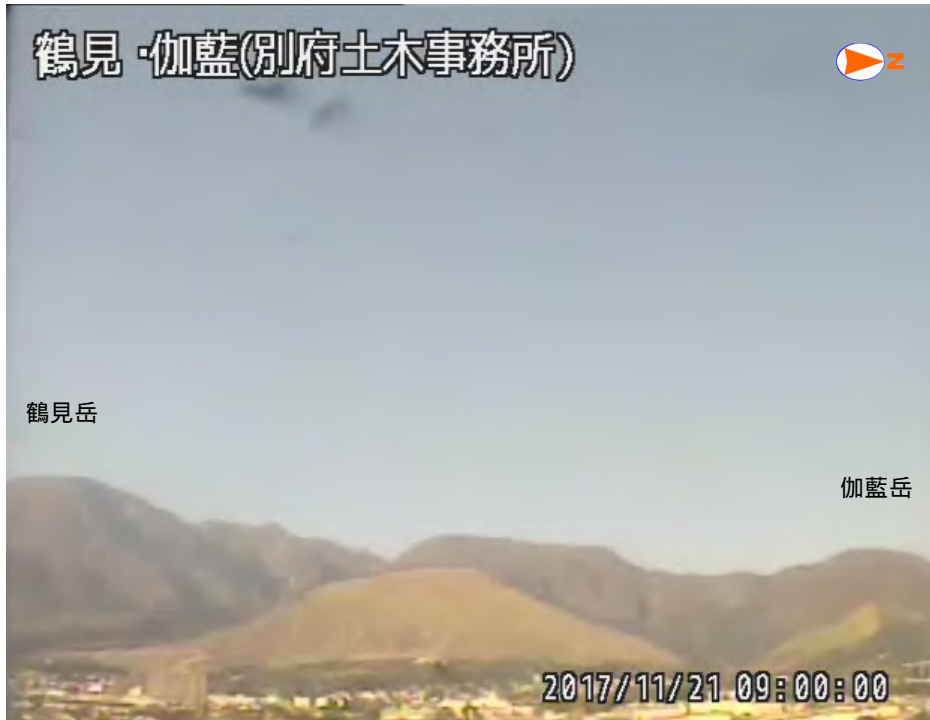
大分県監視カメラによる観測では、噴気は認められませんでした（10 月：200m）。

図 1 鶴見岳・伽藍岳 噴気の状態（11月21日、大分県監視カメラによる）

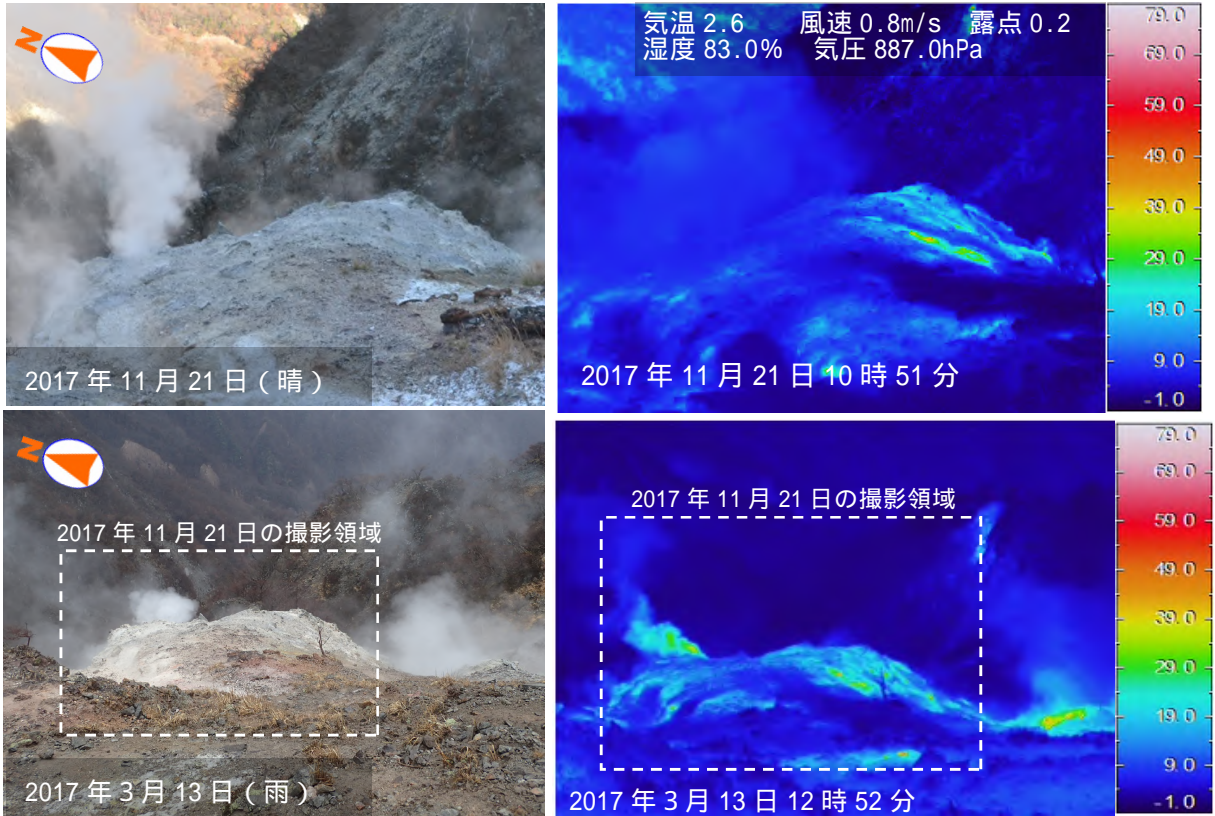
図 4 鶴見岳・伽藍岳 鶴見岳噴気地帯の赤外熱映像装置による地表面温度分布

今回の観測では噴気の影響を受けているものの、前回（3月13日）の観測と比較して噴気の状態や熱異常域の分布に特段の変化は認められませんでした。

「平成28年（2016年）熊本地震」の影響で観測定点付近の足場が崩れやすくなっていたことから、2017年3月13日とは異なる場所から撮影しています。

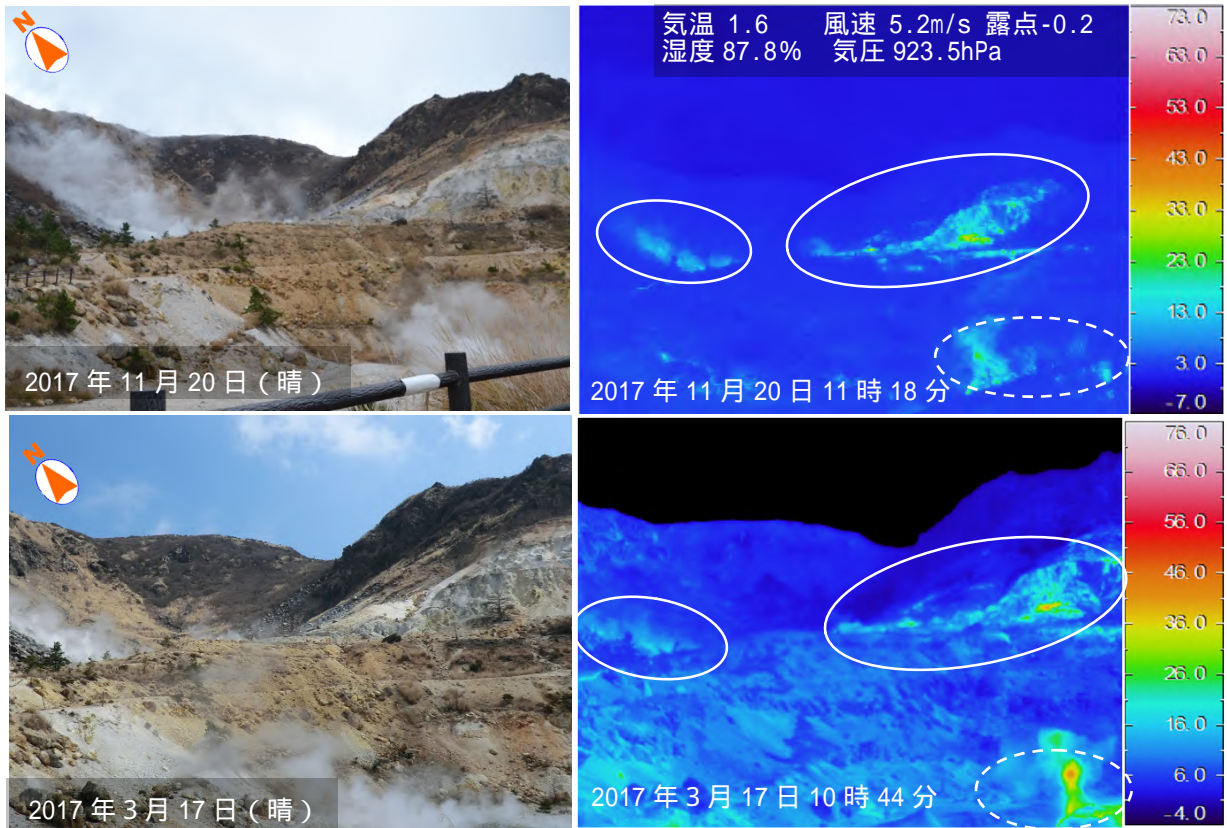
図 5 鶴見岳・伽藍岳 伽藍岳噴気地帯の赤外熱映像装置による地表面温度分布  
（図中の白丸は伽藍岳噴気地帯の熱異常域、白破線の丸は泥火山（図 7）からの噴気を示す）

前回（3月17日）の観測では日射の影響があるものの、前回の観測と比較して噴気の状態や熱異常域の分布に特段の変化は認められませんでした。

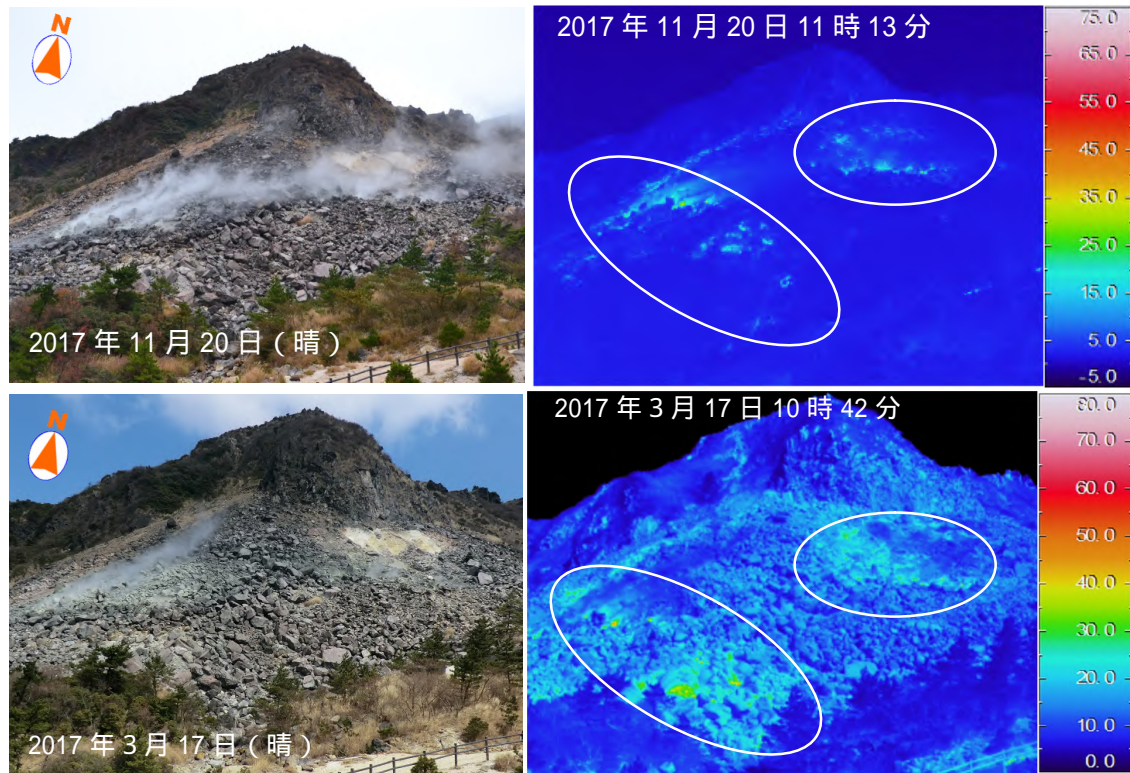
図6 鶴見岳・伽藍岳 伽藍岳噴気地帯の赤外熱映像装置による地表面温度分布  
 ( 図中の白丸は伽藍岳噴気地帯の熱異常域を示す )

前回 ( 3月17日 ) の観測に引き続き、噴気と熱異常域が認められました。

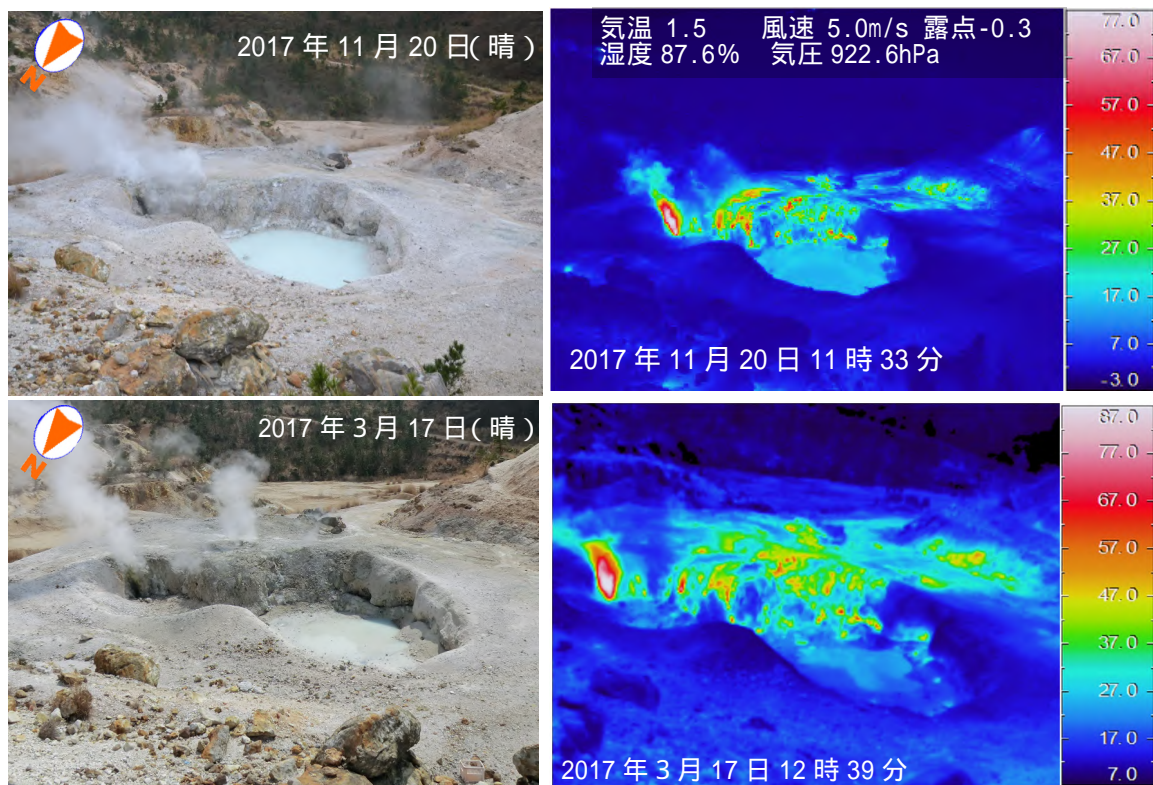
図7 鶴見岳・伽藍岳 伽藍岳泥火山の赤外熱映像装置による地表面温度分布

前回 ( 3月17日 ) の観測と比較して噴気の状態や熱異常域の分布に特段の変化は認められませんでした。  
 図5～7では、今回の観測から熱映像装置の機種が変わったため、前回までと撮影範囲が変わっています。
