## 鶴見岳・伽藍岳の火山活動解説資料（平成 30 年 11 月）

福岡管区气象台

地域火山監視・警報センター

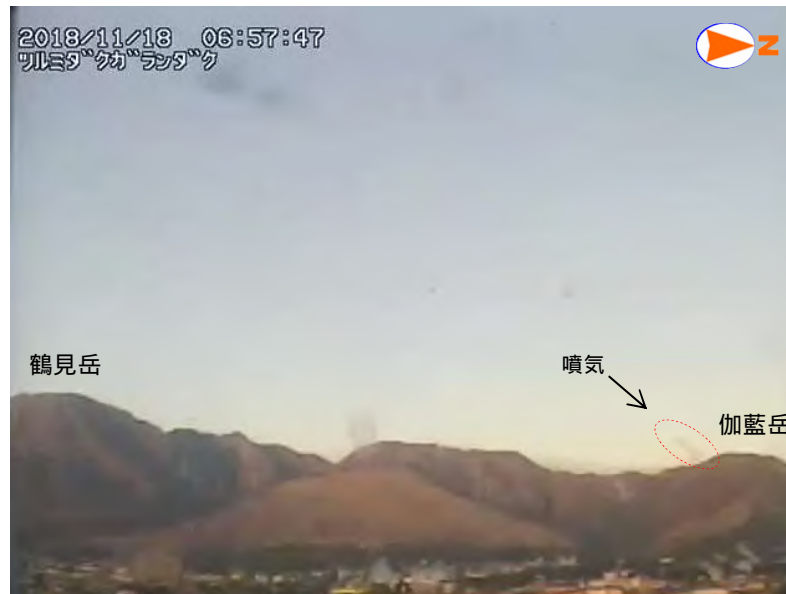
大分県監視カメラによる観測では、18 日に伽藍岳で噴気が稜線上 50m まで上がりましたが、それ以外の日には噴気は認められませんでした（10 月：なし）。なお、鶴見岳では、監視カメラによる観測では噴気は認められませんでした（10 月：なし）。

図 1 鶴見岳・伽藍岳 噴気の状態（11月18日、大分県監視カメラによる）  
（図中の赤破線内は伽藍岳からの噴気を示しています）

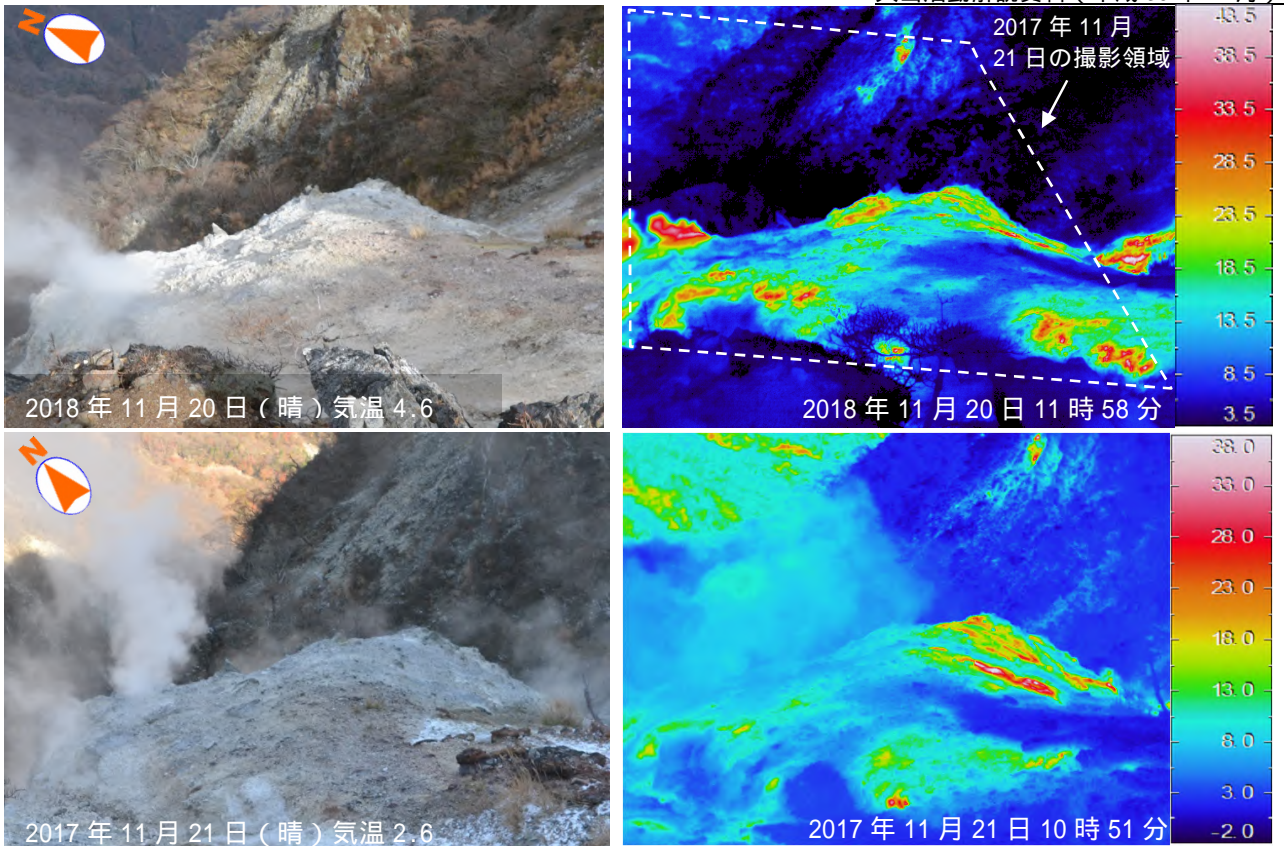
図3 鶴見岳・伽藍岳 鶴見岳噴気地帯の赤外熱映像装置による地表面温度分布

撮影画角の違いがありますが、前回(2017年11月21日)の観測と比較して噴気の状態や熱異常域の分布に特段の変化は認められませんでした。

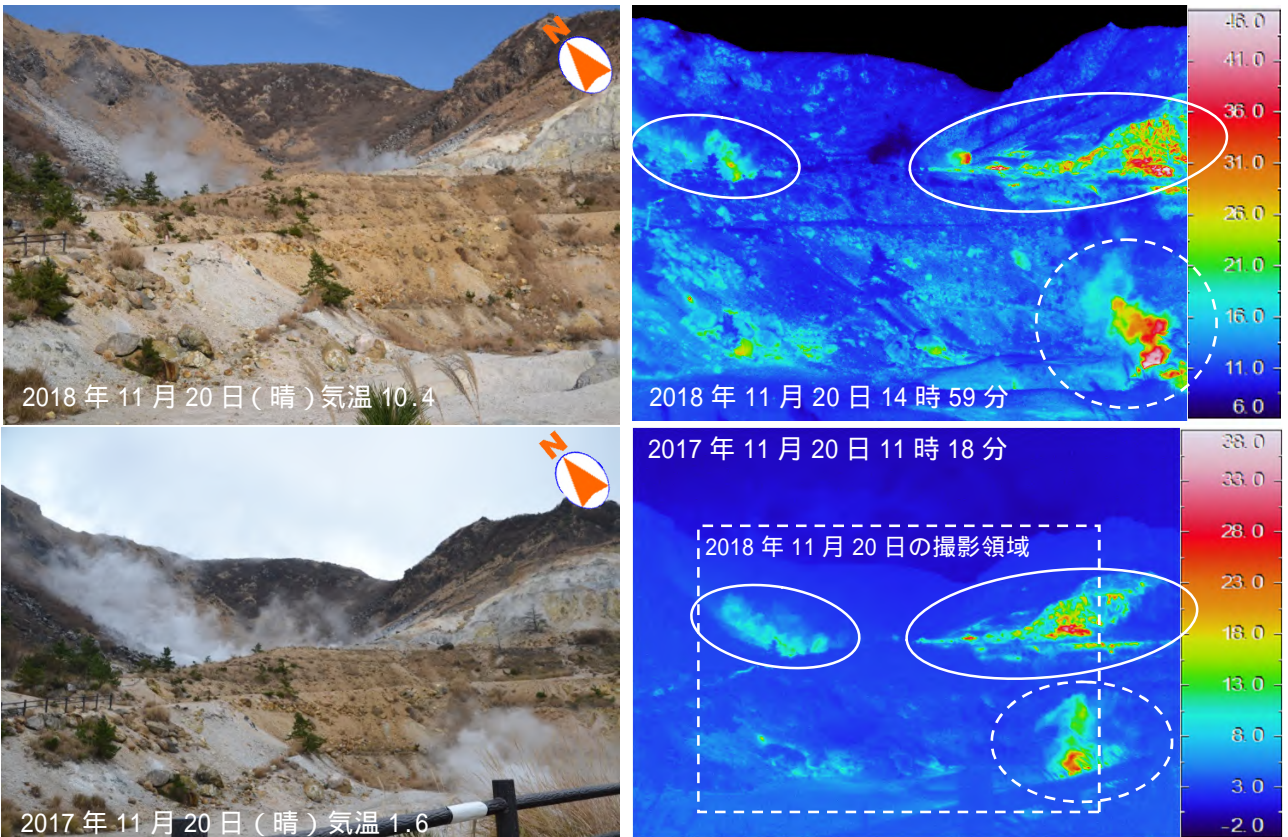
図4 鶴見岳・伽藍岳 伽藍岳噴気地帯の赤外熱映像装置による地表面温度分布

前回(2017年11月20日)の観測と比較して噴気の状態や熱異常域の分布に特段の変化は認められませんでした。

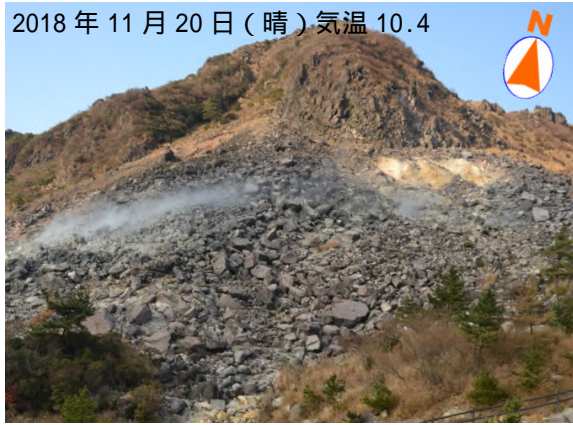
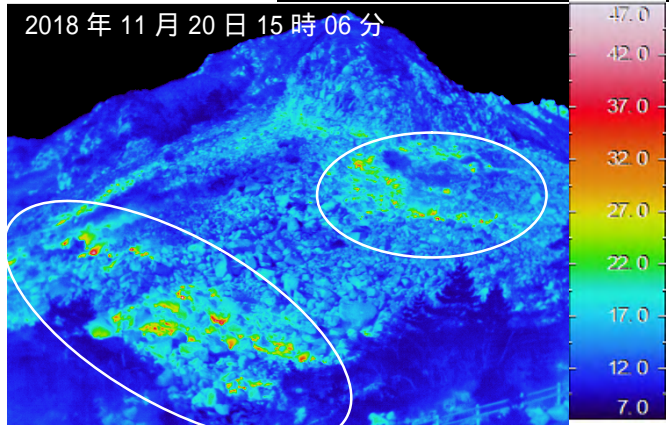
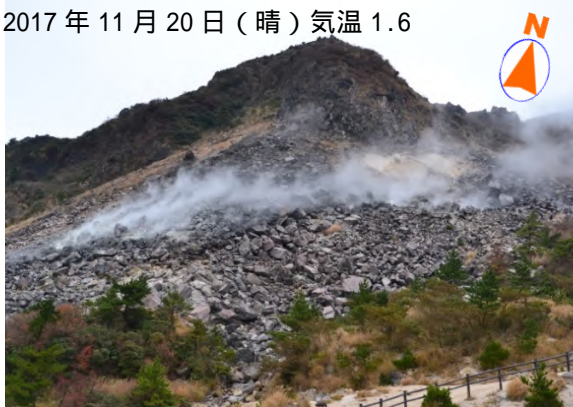
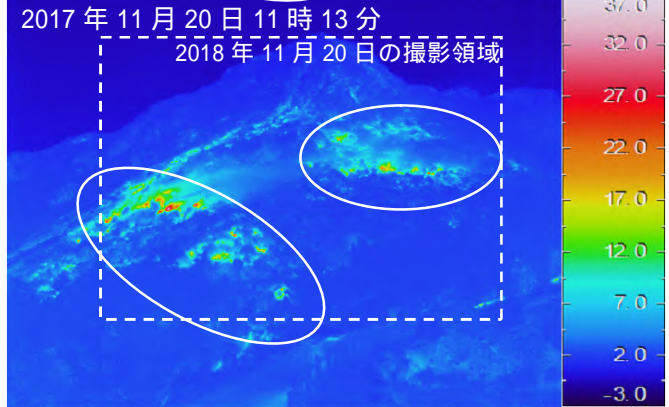
図5 鶴見岳・伽藍岳 伽藍岳噴気地帯の赤外熱映像装置による地表面温度分布  
(図中の白丸は伽藍岳噴気地帯の熱異常域を示す)

前回(2017年11月20日)の観測と比較して噴気の状態や熱異常域の分布に特段の変化は認められませんでした。

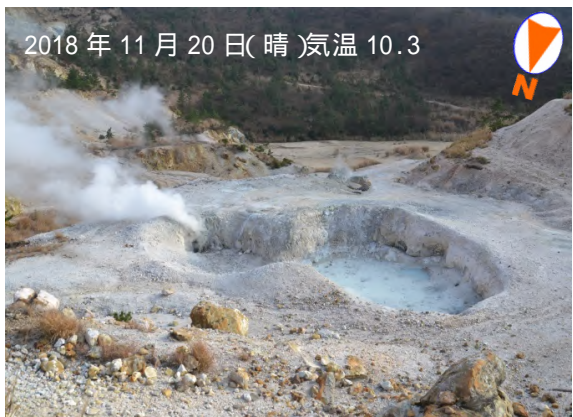
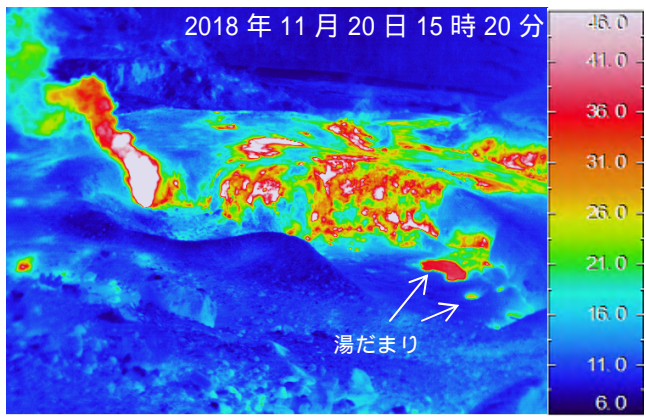
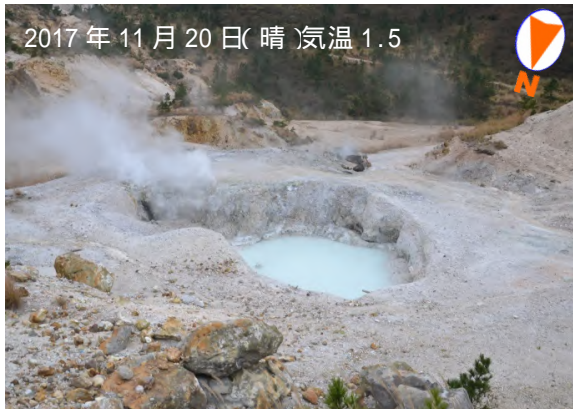
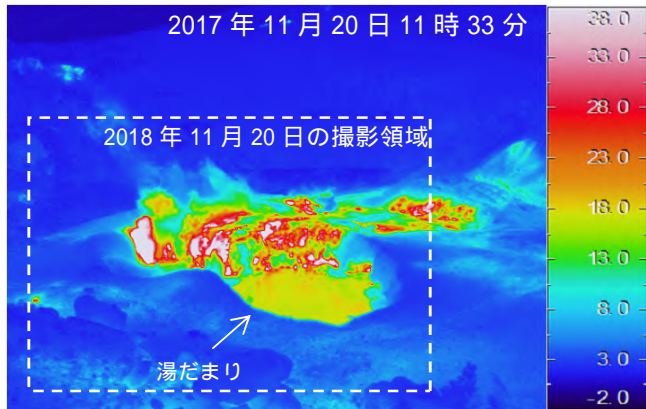
図6 鶴見岳・伽藍岳 伽藍岳泥火山の赤外熱映像装置による地表面温度分布

泥火山内部の湯だまりは、量が減少し、水温が上昇していました。噴気の状態や熱異常域の分布については、前回(2017年11月20日)の観測と比較して特段の変化は認められませんでした。

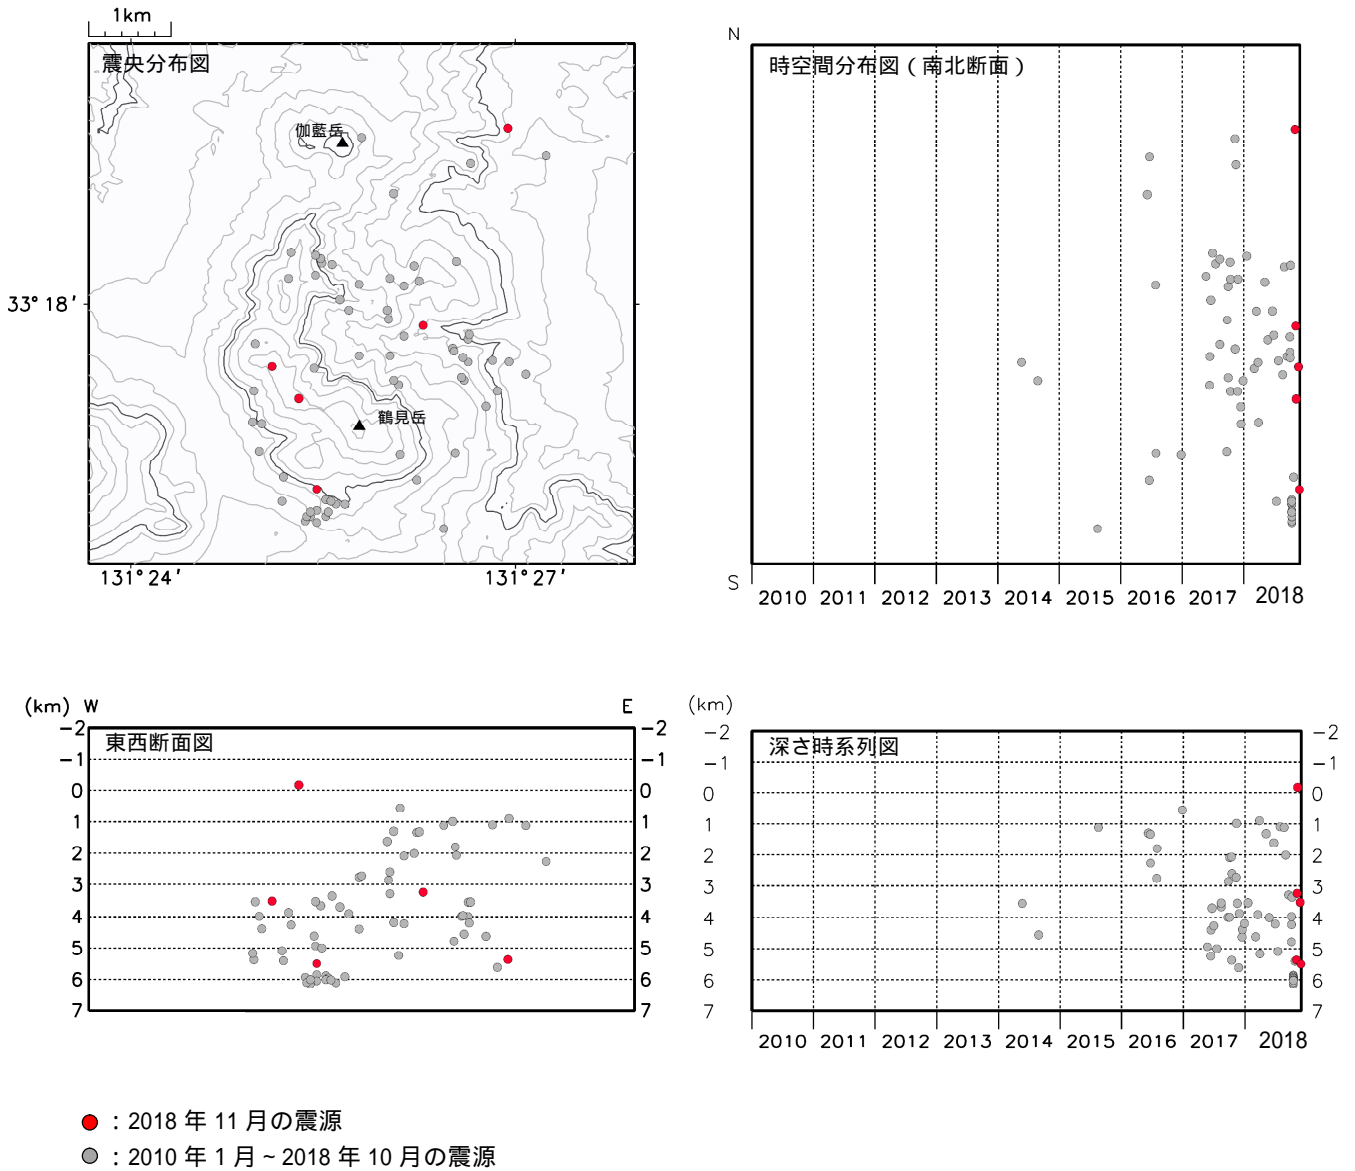
図 8-1 鶴見岳・伽藍岳 震源分布図（鶴見岳・伽藍岳付近の火山性地震）  
 （2010 年 1 月 ~ 2018 年 11 月）

・震源が求まった火山性地震は 5 回で、鶴見岳周辺及び伽藍岳の東 3 km 付近に分布しました。

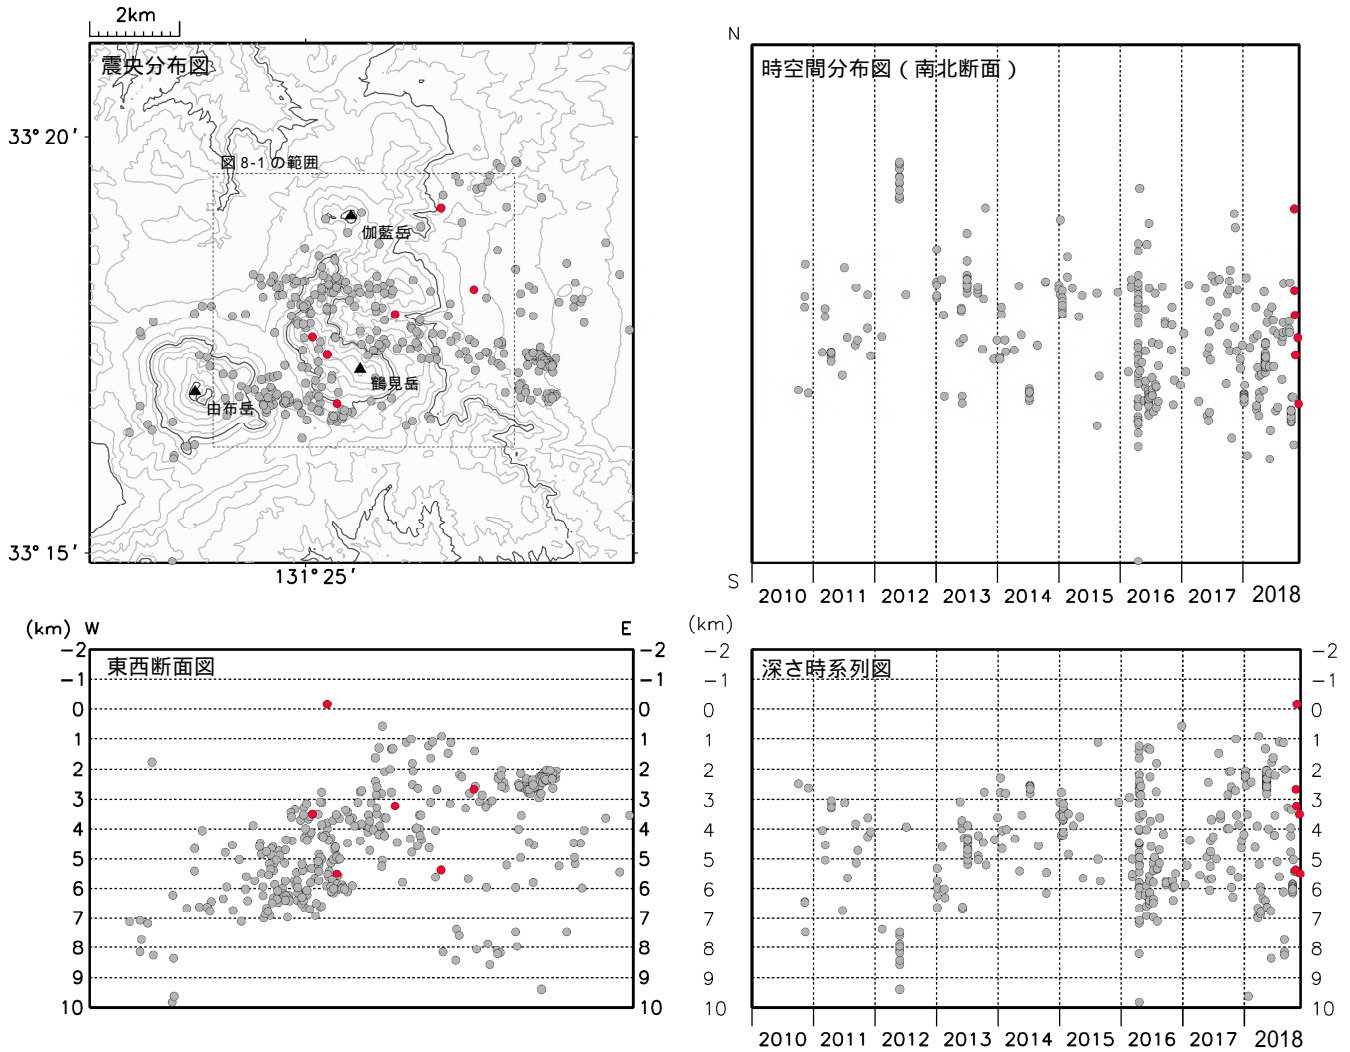
図 8-2 鶴見岳・伽藍岳 震源分布図（広域）（2010 年 1 月～2018 年 11 月）

- ・ 震源は鶴見岳・伽藍岳付近のほか、別府市付近に分布しました。

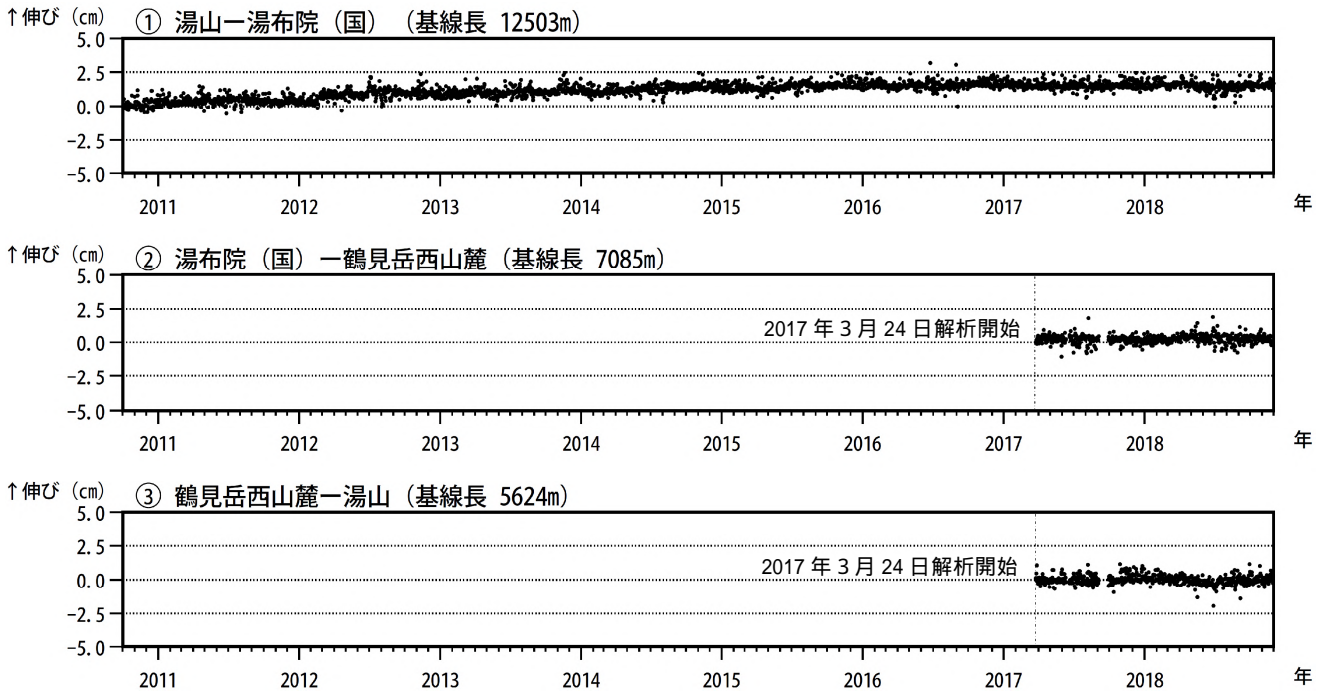
図 9 鶴見岳・伽藍岳 GNSS連続観測による基線長変化（2010 年 10 月～2018 年 11 月）

GNSS連続観測では、火山活動によると考えられる特段の変化は認められませんでした。
