十勝岳の火山活動解説資料

札幌管区气象台
火山監視・情報センター

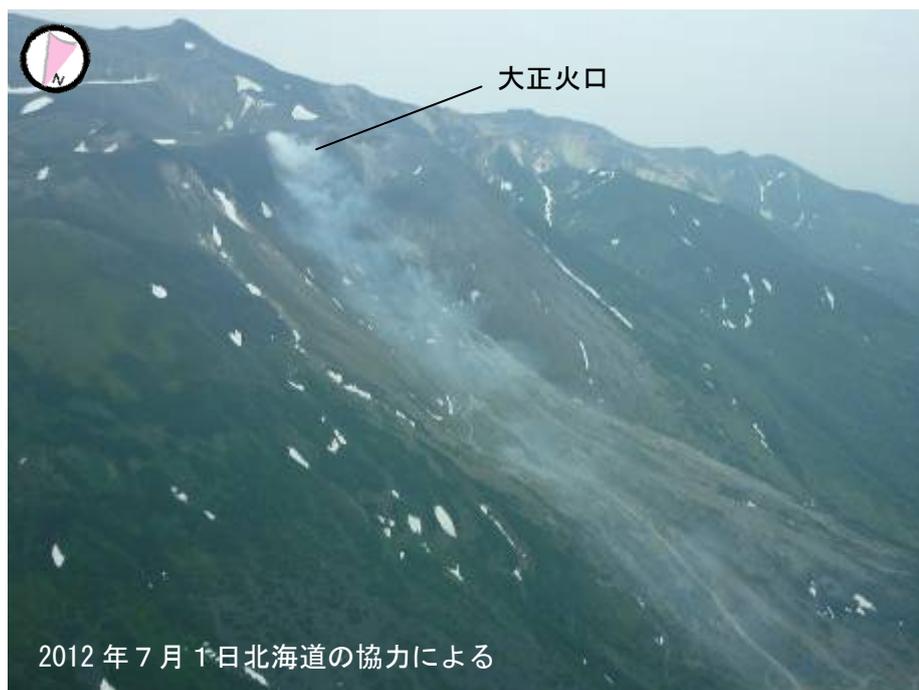
本日（1日）午前、北海道の協力により上空からの観測を実施しました。大正火口東壁に從來からみられている地熱域の中に、より温度の高い領域が認められ、火山ガスを含んだ青白色の噴気が斜面に沿って北西方向に流れているのを確認しました。

図 2 十勝岳 大正火口の火山ガス及び噴気の状況（図 1 の①方向から撮影）

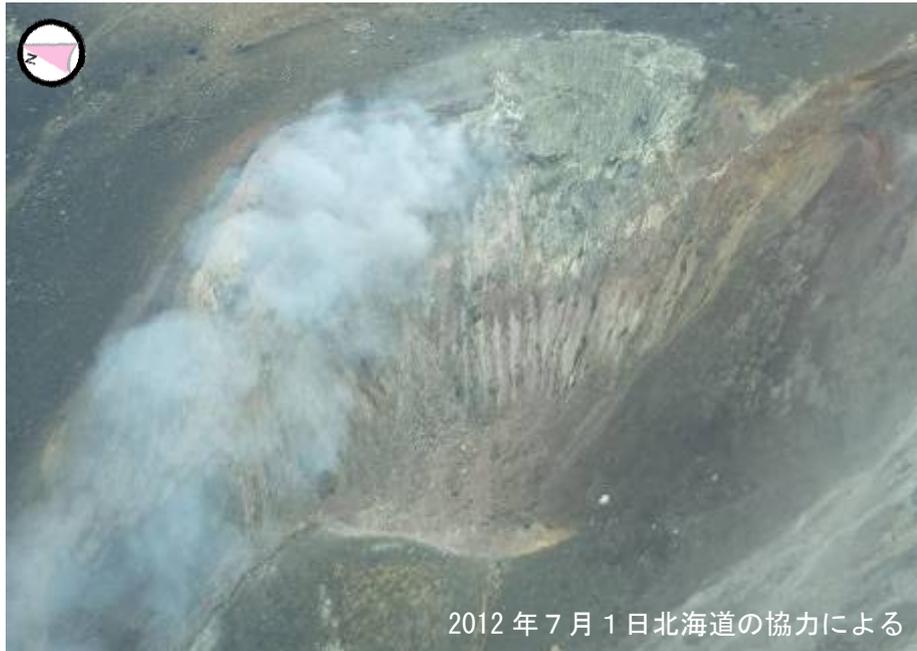
本日（1日）午前、北海道の協力により実施した上空からの観測では、大正火口周辺に火山灰などの噴出物は認められませんでした。赤外熱映像装置¹⁾による観測では、大正火口東壁に從來からみられている地熱域の中に硫黄が燃焼したと推定される温度の高い領域を確認しました。火口からは火山ガスを含んだ青白色の噴気が斜面に沿って北西に流れていました。また、現地調査でも大正火口から約3km北西の望岳台で二酸化硫黄臭を確認しました。大正火口では高温の状態が継続していると考えられます。

図3 十勝岳 大正火口の状況（図1の②方向から撮影）

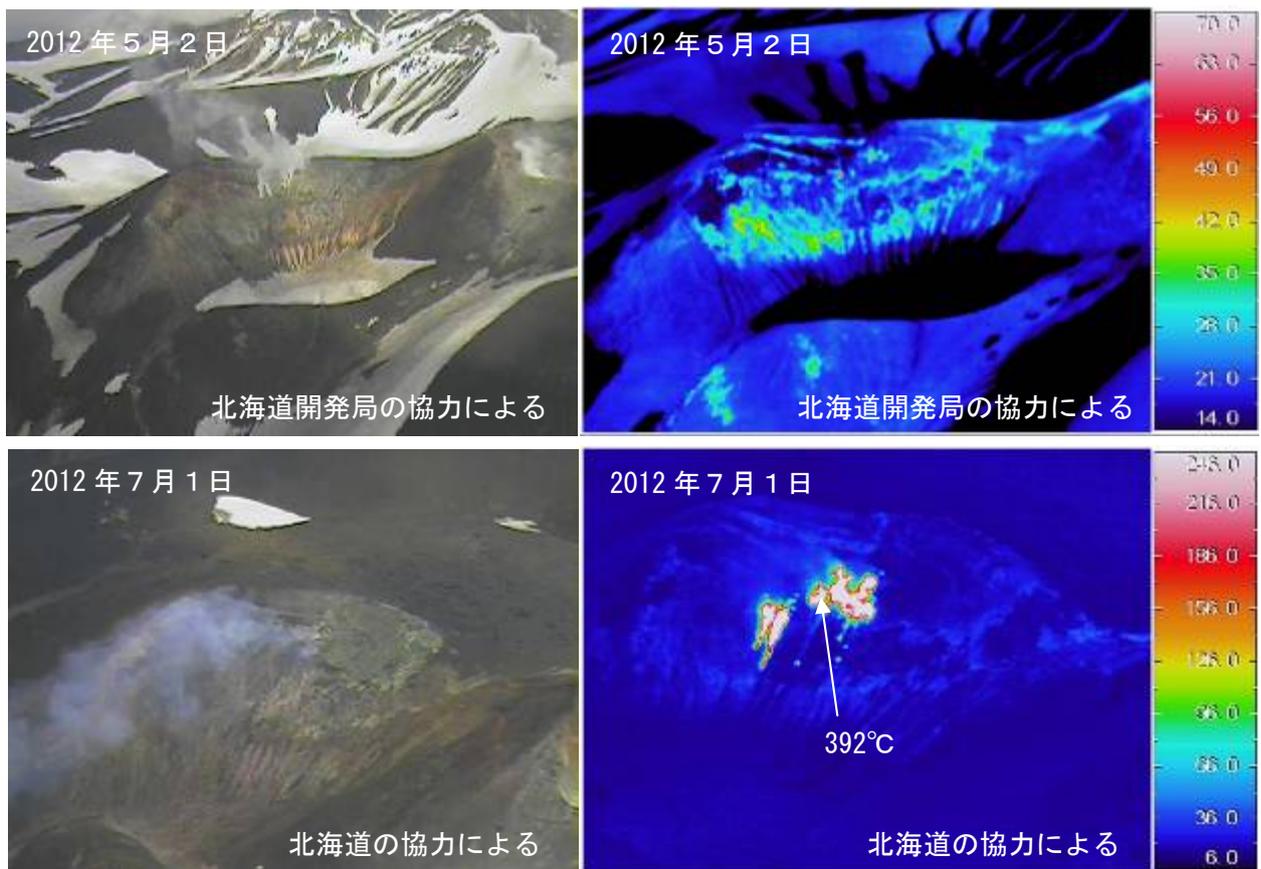
図4 十勝岳 赤外熱映像装置¹⁾による大正火口の地表面温度分布
北西側上空（図1の②方向）から撮影
