## 十勝岳の火山活動解説資料

札幌管区气象台  
火山監視・情報センター

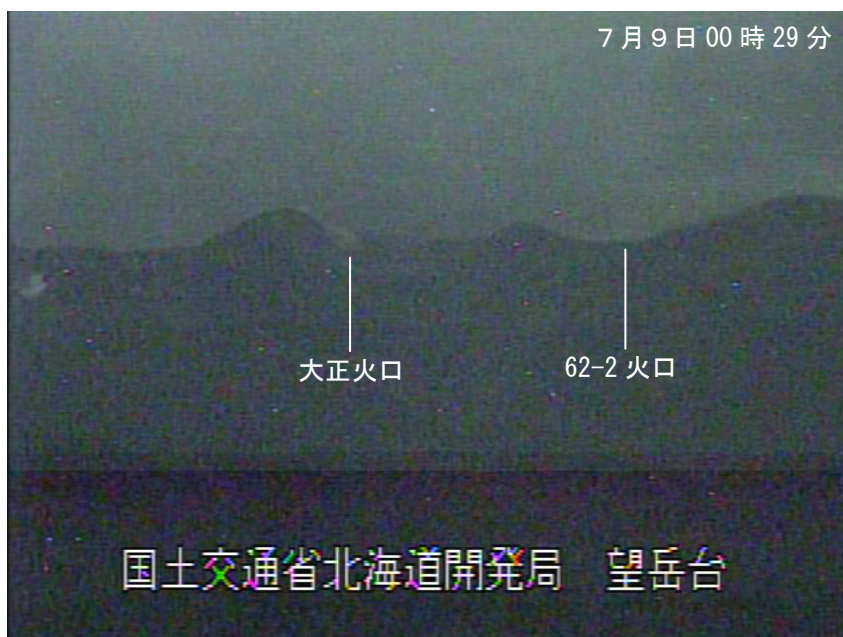
なお、大正火口付近で夜間に高感度カメラで明るく見える現象は7月5日の夜間から観測されていません。

図 2 十勝岳 大正火口が高感度カメラで明るく見える現象の状況 (国土交通省北海道開発局カメラ) (図 1 の②より撮影)  
・高感度カメラで明るく見える現象は 7 月 5 日の夜間から認められません。

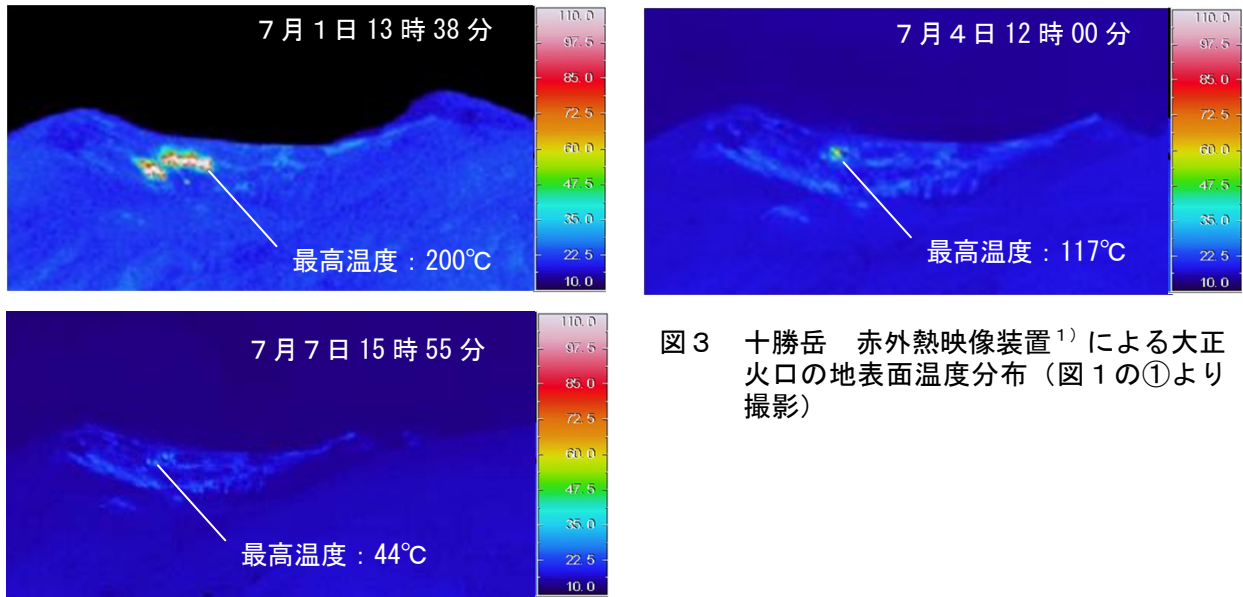
7月7日、富良野川西岸（火口から3.5kmの地点）からの地表面温度分布の観測では、7月1日及び4日の観測よりも更に大正火口東壁の高温領域が縮小しているのを確認しました。赤外熱映像装置<sup>1)</sup>による各観測日の最高温度は、1日：200℃、4日：117℃、7日：44℃です。

図 3 十勝岳 赤外熱映像装置<sup>1)</sup>による大正火口の地表面温度分布 (図 1 の①より撮影)

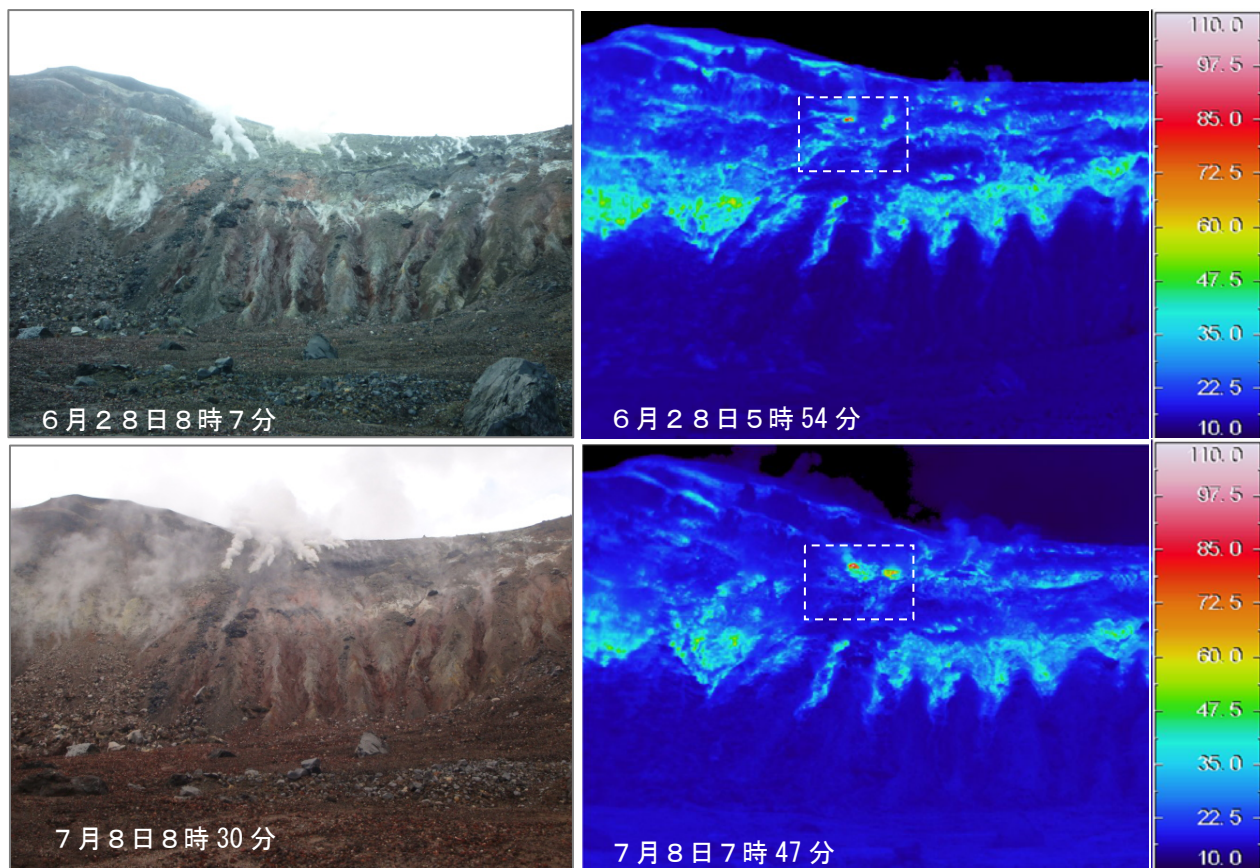
7月8日、大正火口近傍で実施した赤外熱映像装置<sup>1)</sup>による地表面温度分布の観測では、6月28日の観測と比較し、局所的な地熱域の拡大が認められる程度で、6月30日以降の一連の活動前の状態に概ね戻っていることを確認しました。このほか、大正火口東壁で新たな噴気孔が認められること、高温ガスの噴出や硫黄の燃焼等によると推定される痕跡（変色域）が見られるなど、熱活動が高まっていたことが確認されました。

図 4 十勝岳 大正火口の状況及び赤外熱映像装置<sup>1)</sup>による地表面温度分布 (図 1 の③より撮影)  
・破線矩形内に局所的な地熱域の拡大が見られます。

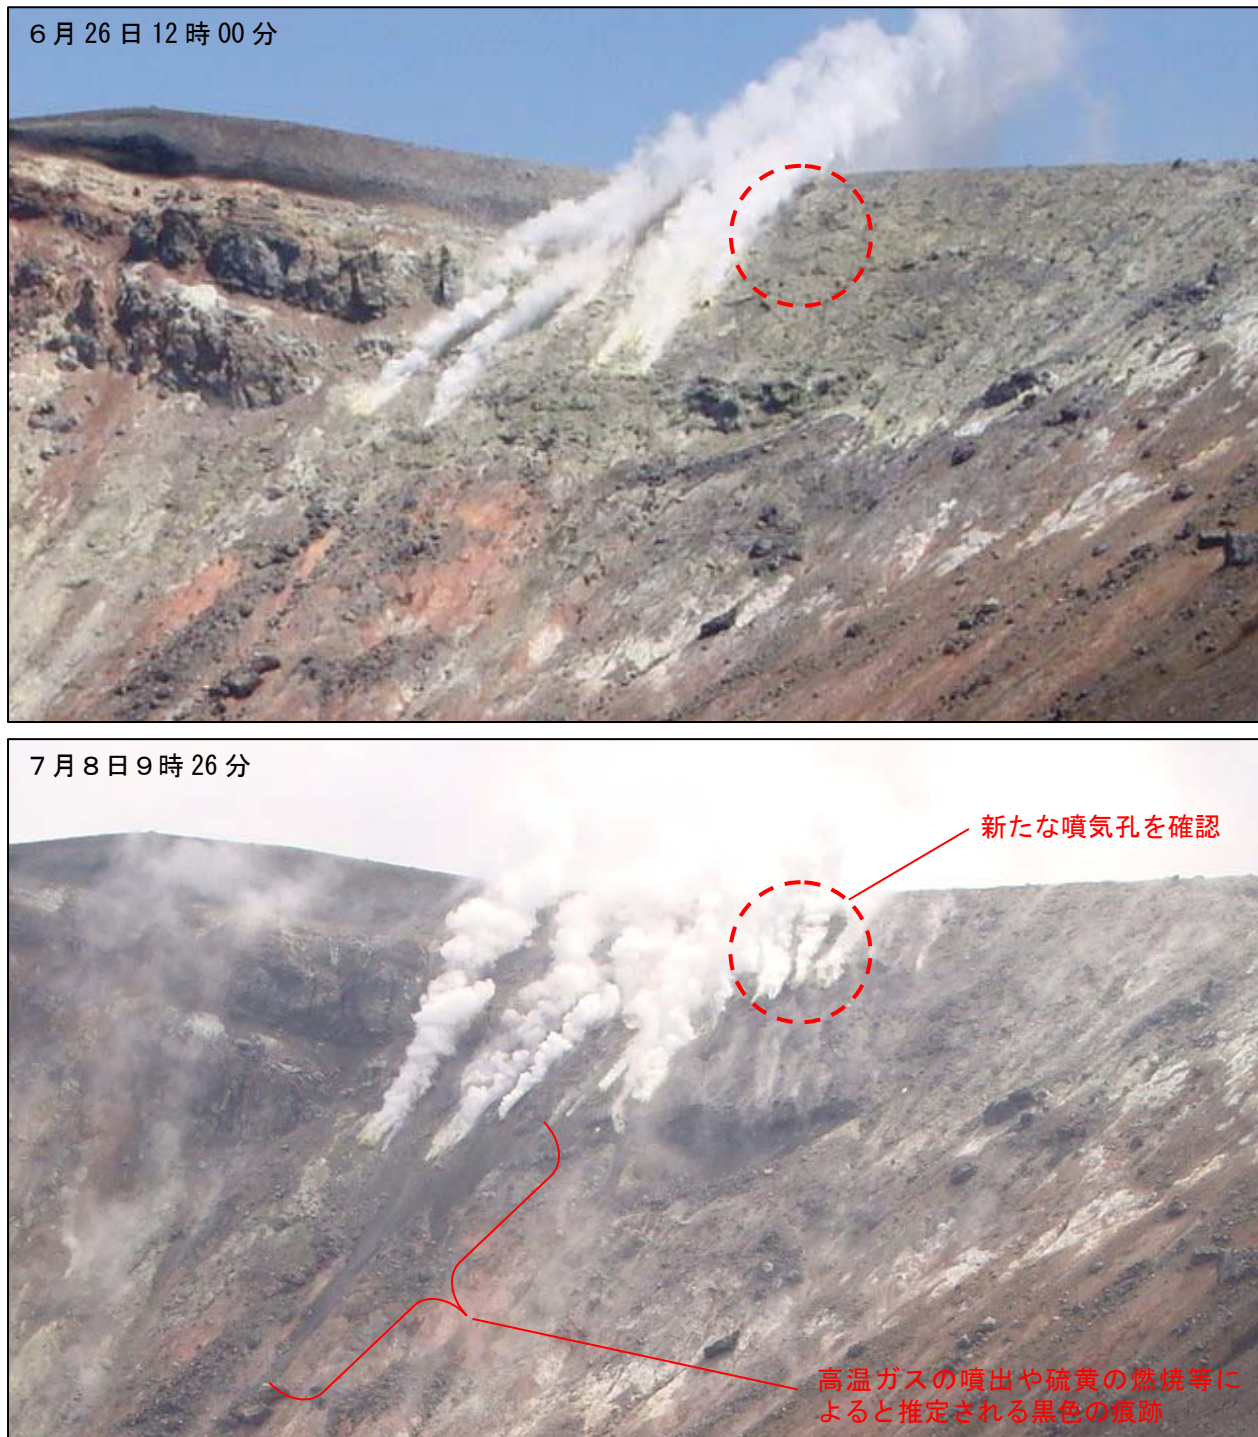
図5 十勝岳 大正火口の噴気及び変色域の状況（図1の④より撮影）  
・ 7月8日の現地調査で赤点線内に新たな噴気孔を確認しました。  
・ 噴気孔下部に高温ガスの噴出や硫黄の燃焼等によると推定される黒色の痕跡を確認しました。
