十勝岳の火山活動解説資料（平成25年7月）

札幌管区気象台
火山監視・情報センター

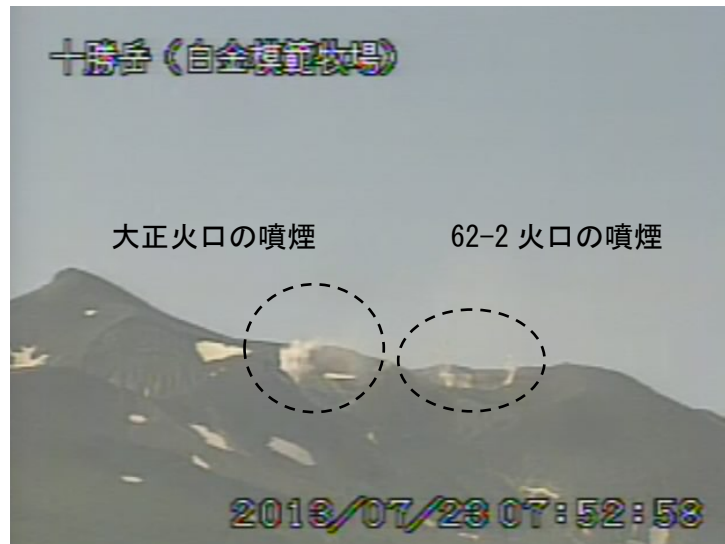
大正火口では2010年頃から噴煙量がやや多くなり、今期間は火口上概ね200m以下で経過しました。62-2火口では2006年頃から噴煙量がやや少なくなり、今期間は火口縁上100m以下で低調に経過しました。

図2 十勝岳 北北西側から見た山体の状況
(7月23日、白金模範牧場遠望カメラによる)

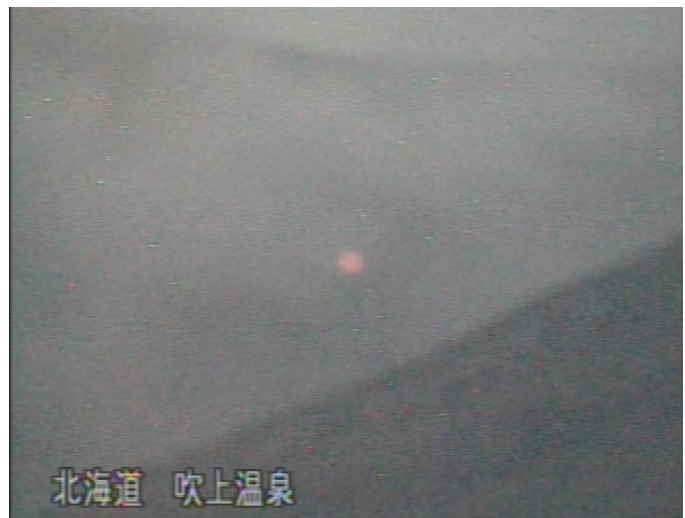
3日明け方、大正火口付近が高感度カメラで明るく見える現象が観測されました。この現象は高温ガスの噴出や硫黄の燃焼等によるものと推定され、2012年6月以降時折観測されています。今回の現象はごく小さく微弱なものでした。

図4 十勝岳 大正火口付近が高感度カメラで明るく
見える現象の状況 (7月3日3時7分頃)
(北海道カメラ、図3-①より撮影)

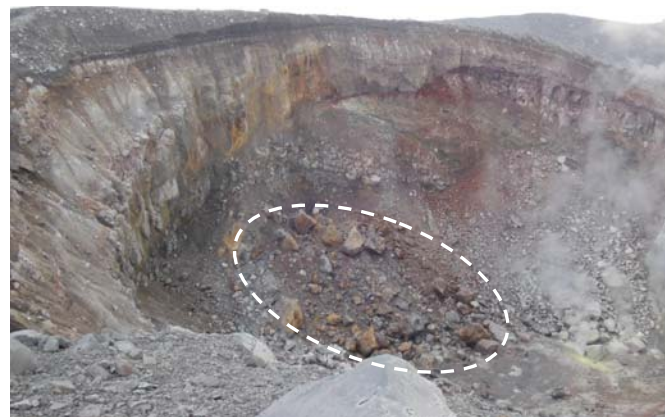
7月8日に実施した現地調査及び地震計や空振計の記録から、62-2火口内に新たな崩落を確認しました。

図6 十勝岳 62-2火口内を北東側から見た
新たな崩落の状況 (点線内)
(図5の矢印の方向から撮影)

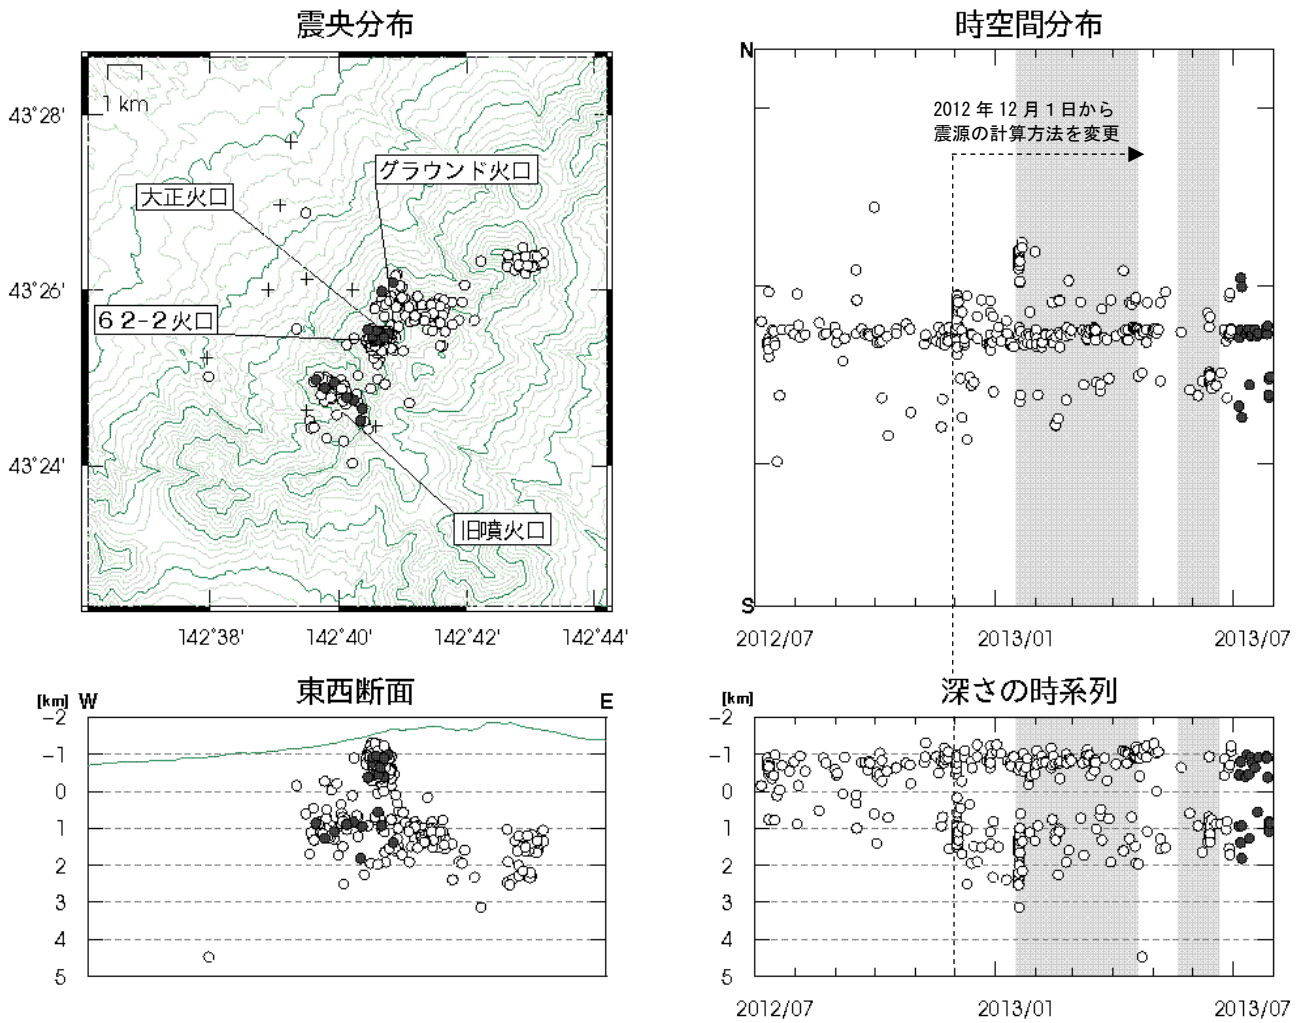
火山性地震は、2010年頃からやや多い状態で経過しています。

震源は62-2火口付近のごく浅い所のほか、グラウンド火口周辺や旧噴火口付近の浅い所に分布しました。

図7 十勝岳 火山性地震の震源分布 (2012年7月~2013年7月)
 灰色の期間は一部観測点欠測のため震源の決定数減少や精度低下が見られます
 ○印：2012年7月~2013年6月の震源
 ●印：2013年7月の震源
 +印：地震観測点

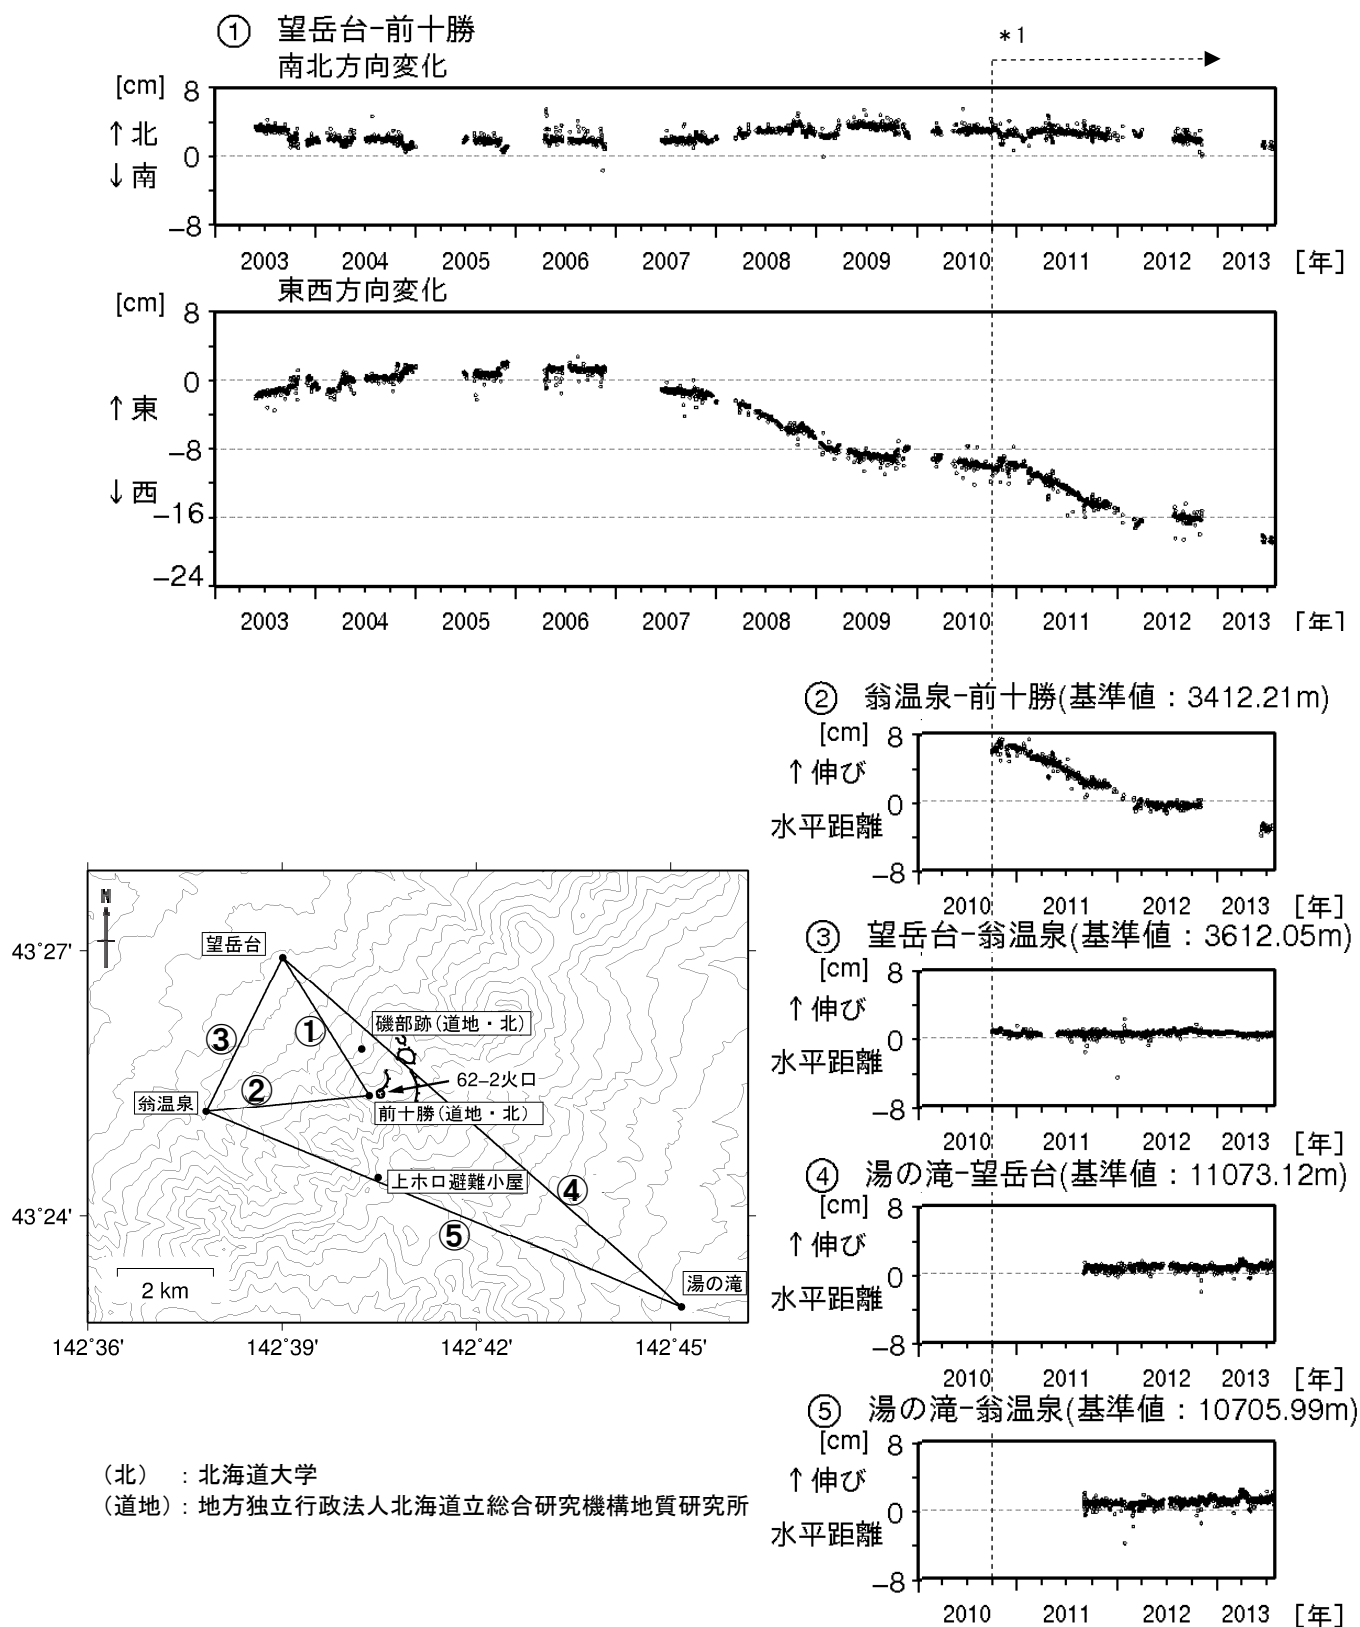
GPS連続観測では、2006年以降、62-2火口浅部の膨張を示すと考えられる変動が認められています。

より深部へのマグマの供給によると考えられる地殻変動は認められませんでした。

図8 十勝岳 GPS連続観測による基線長変化(2003年5月~2013年7月)及び観測点配置図
・グラフの空白部分は欠測期間を示し、GPS基線①~⑤は配置図の①~⑤に対応しています
* 1 : 2010年10月以降のデータについては、解析方法を改良して精度を向上させています
