## 十勝岳の火山活動解説資料（平成28年6月）

札幌管区気象台  
地域火山監視・警報センター

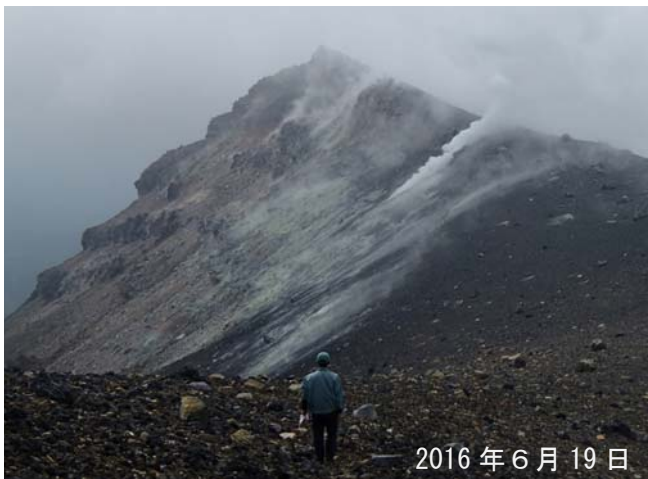
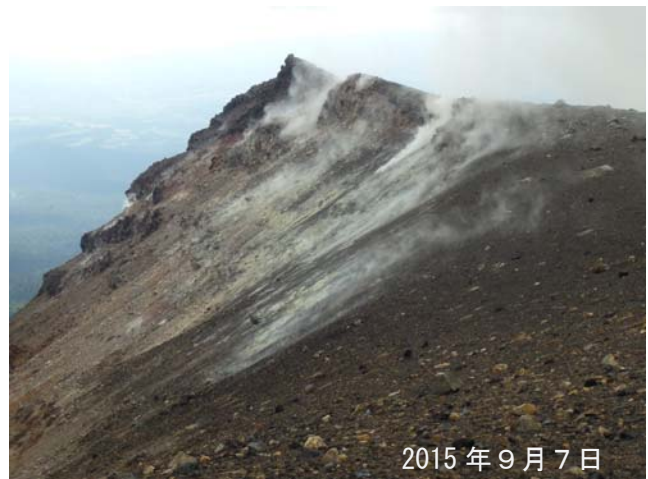
図4 十勝岳 振子沢噴気孔群の状況 (左: 図3-① 右: 図3-②から撮影)  
・2015年9月に引き続き、刺激臭を伴った噴気が出ていました

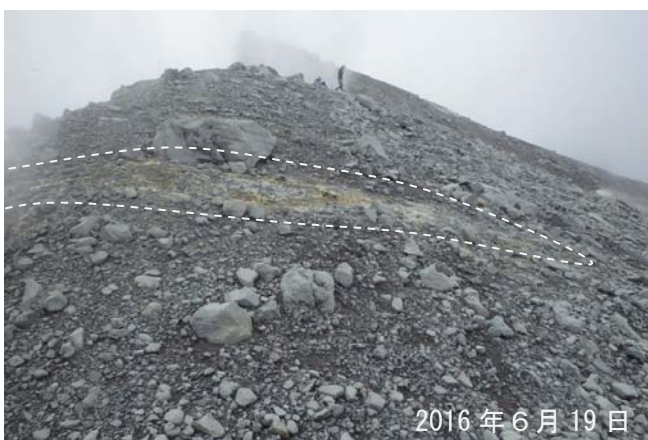
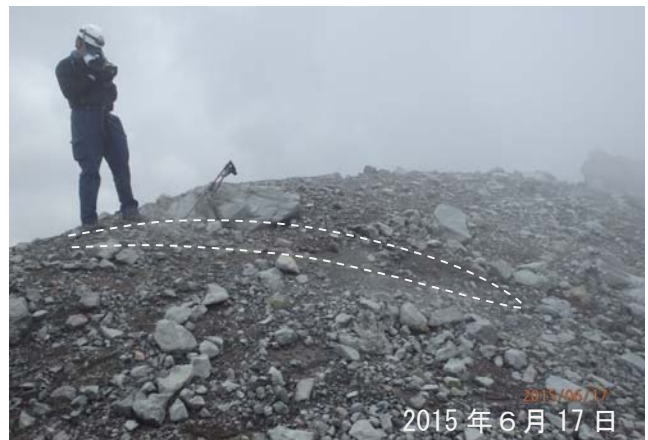
図5 十勝岳 62-2火口南縁と振子沢噴気孔群の間の亀裂の痕跡  
(図3-③の場所を東から撮影)  
・2015年の調査で亀裂がみられた場所(右図破線)は変色域となっており、表面上亀裂は確認できず、噴気もみられませんでした

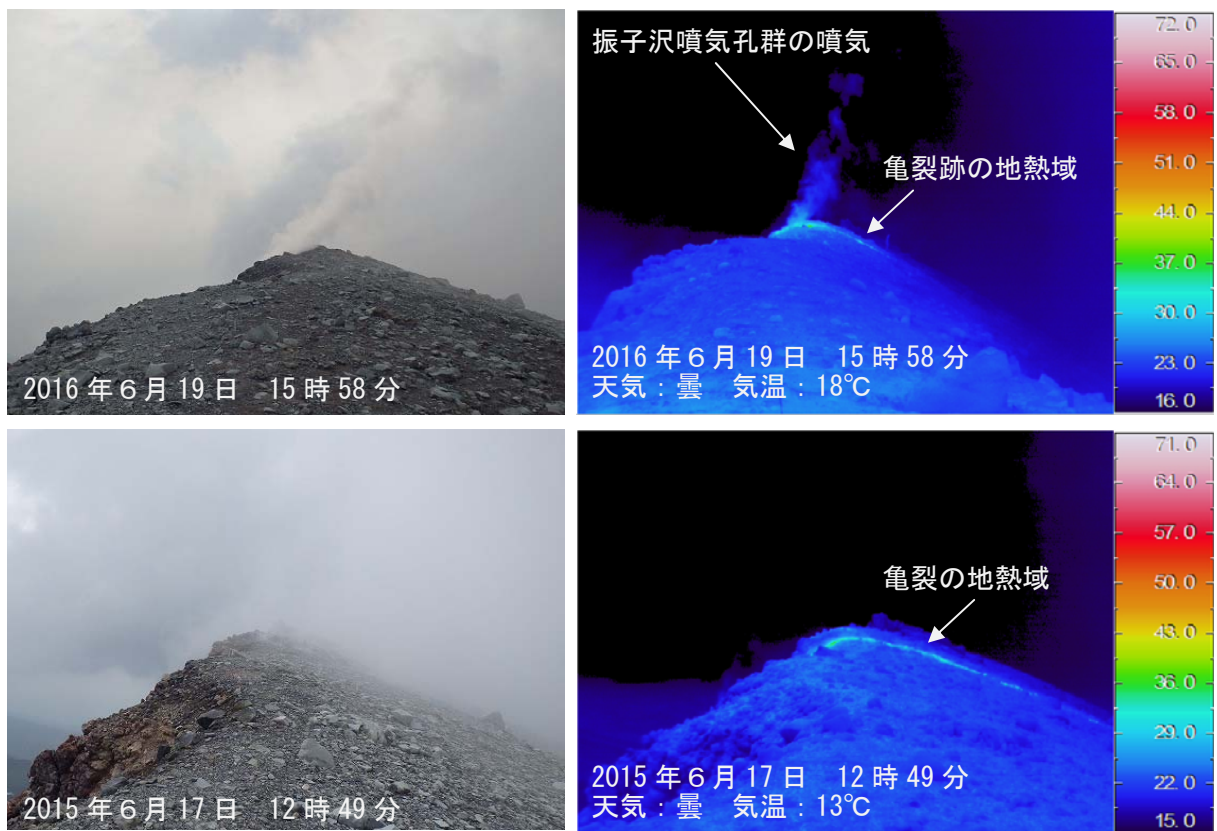
図6 十勝岳 62-2火口南縁と振子沢噴気孔群の間にみられた亀裂の痕跡の地表面温分布  
(図3-③の場所を東から撮影)

- ・ 2015年の調査で亀裂がみられた場所は亀裂や噴気はみられませんでした、地熱域として残っていました

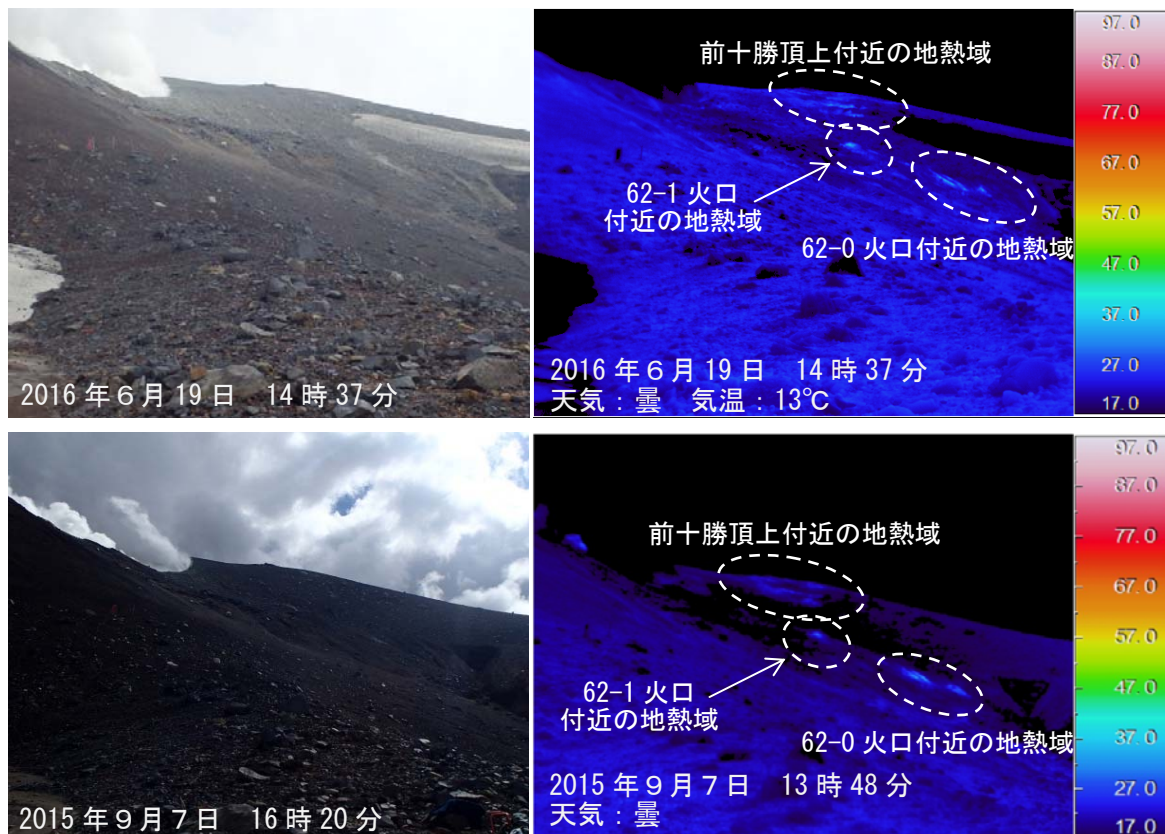
図7 十勝岳 赤外熱映像装置による前十勝、62-0火口及び62-1火口周辺の地表面温分布（図3-④から撮影）

- ・ 昨年に引き続き、前十勝頂上付近、62-0火口及び62-1火口では地熱域を伴った弱い噴気を確認しました

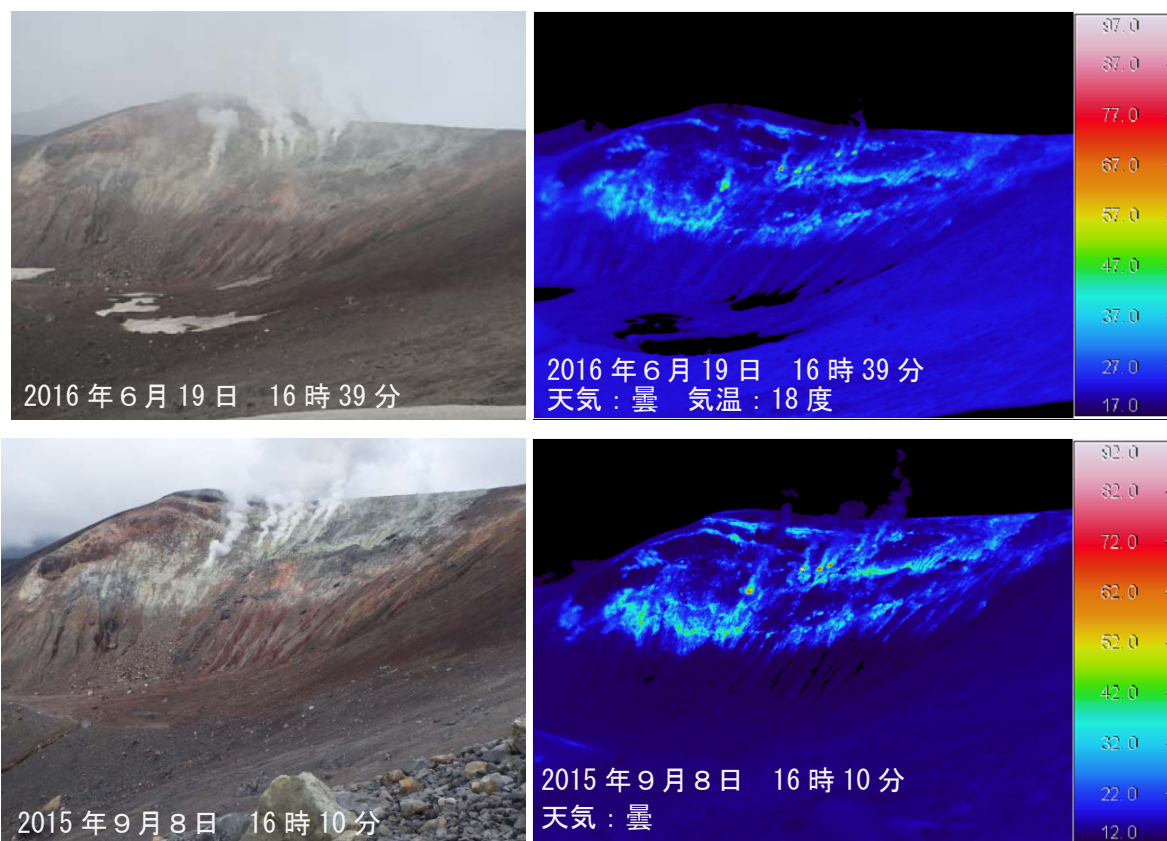
図8 十勝岳 赤外熱映像装置による大正火口東壁の地表面温分布（図3-⑤から撮影）

- ・ 大正火口では特段の変化はありませんでした

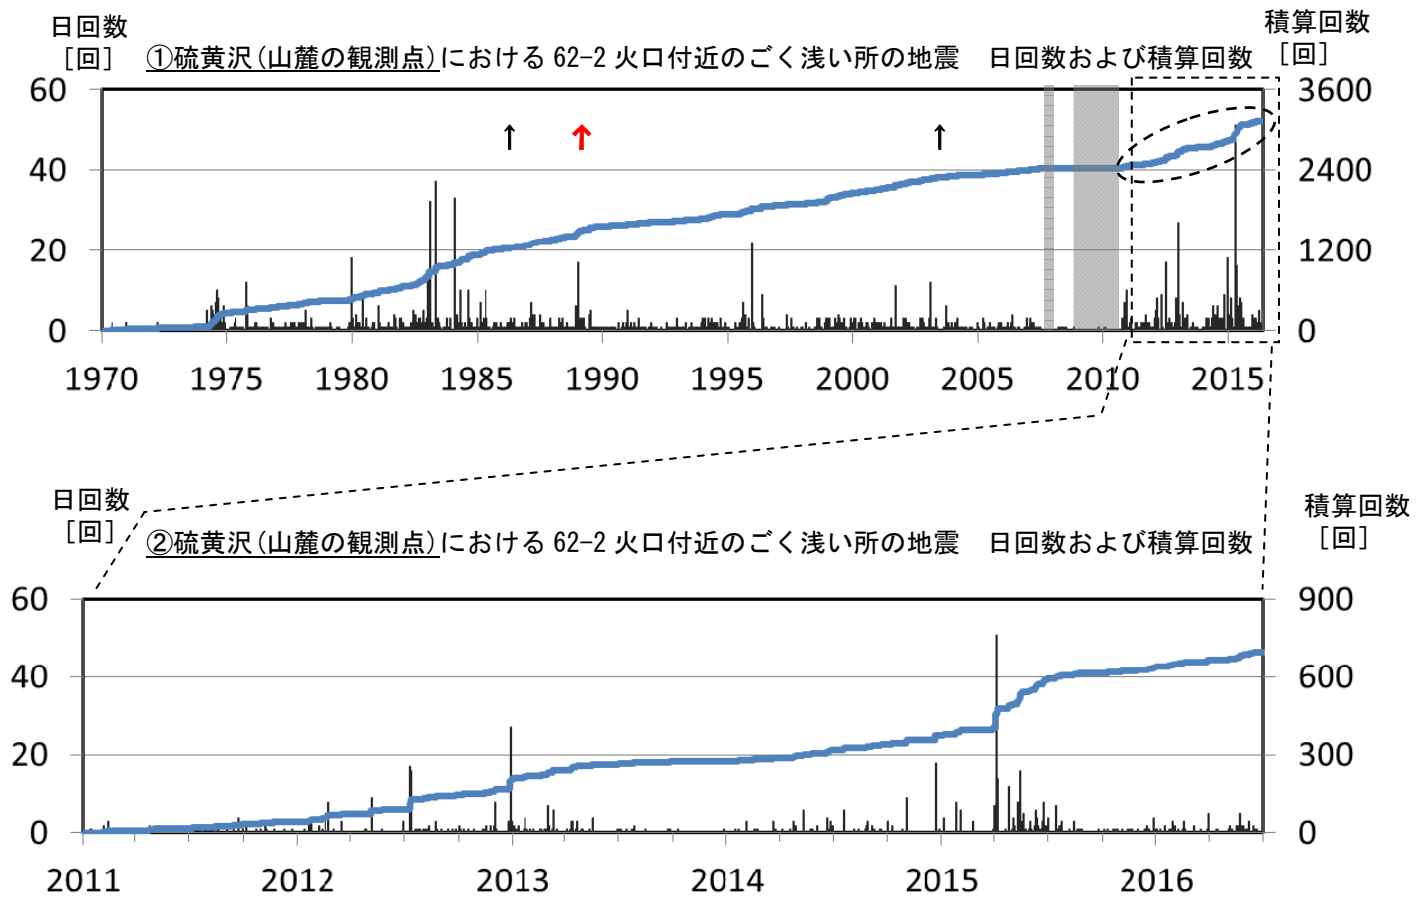
図9 十勝岳 62-2火口付近のごく浅い所の地震の日回数及び積算回数推移

- ・ ①②は硫黄沢（山麓点）で計測した回数（計数基準：0.05 $\mu$ m以上、S-P 2秒以内）を示します
- ・ 青線は積算回数を示します
- ・ ↑はごく小規模な水蒸気噴火、↑はマグマ噴火の発生を示します
- ・ 図の灰色の部分は欠測を示しています
- ・ 62-2火口付近のごく浅い所で発生する地震は、2010年頃からやや多い状態となっています（上図の楕円破線）
- ・ 62-2火口付近のごく浅い所で発生する火山性地震は、山体浅部のガスや熱水などの熱活動により発生していると考えられます

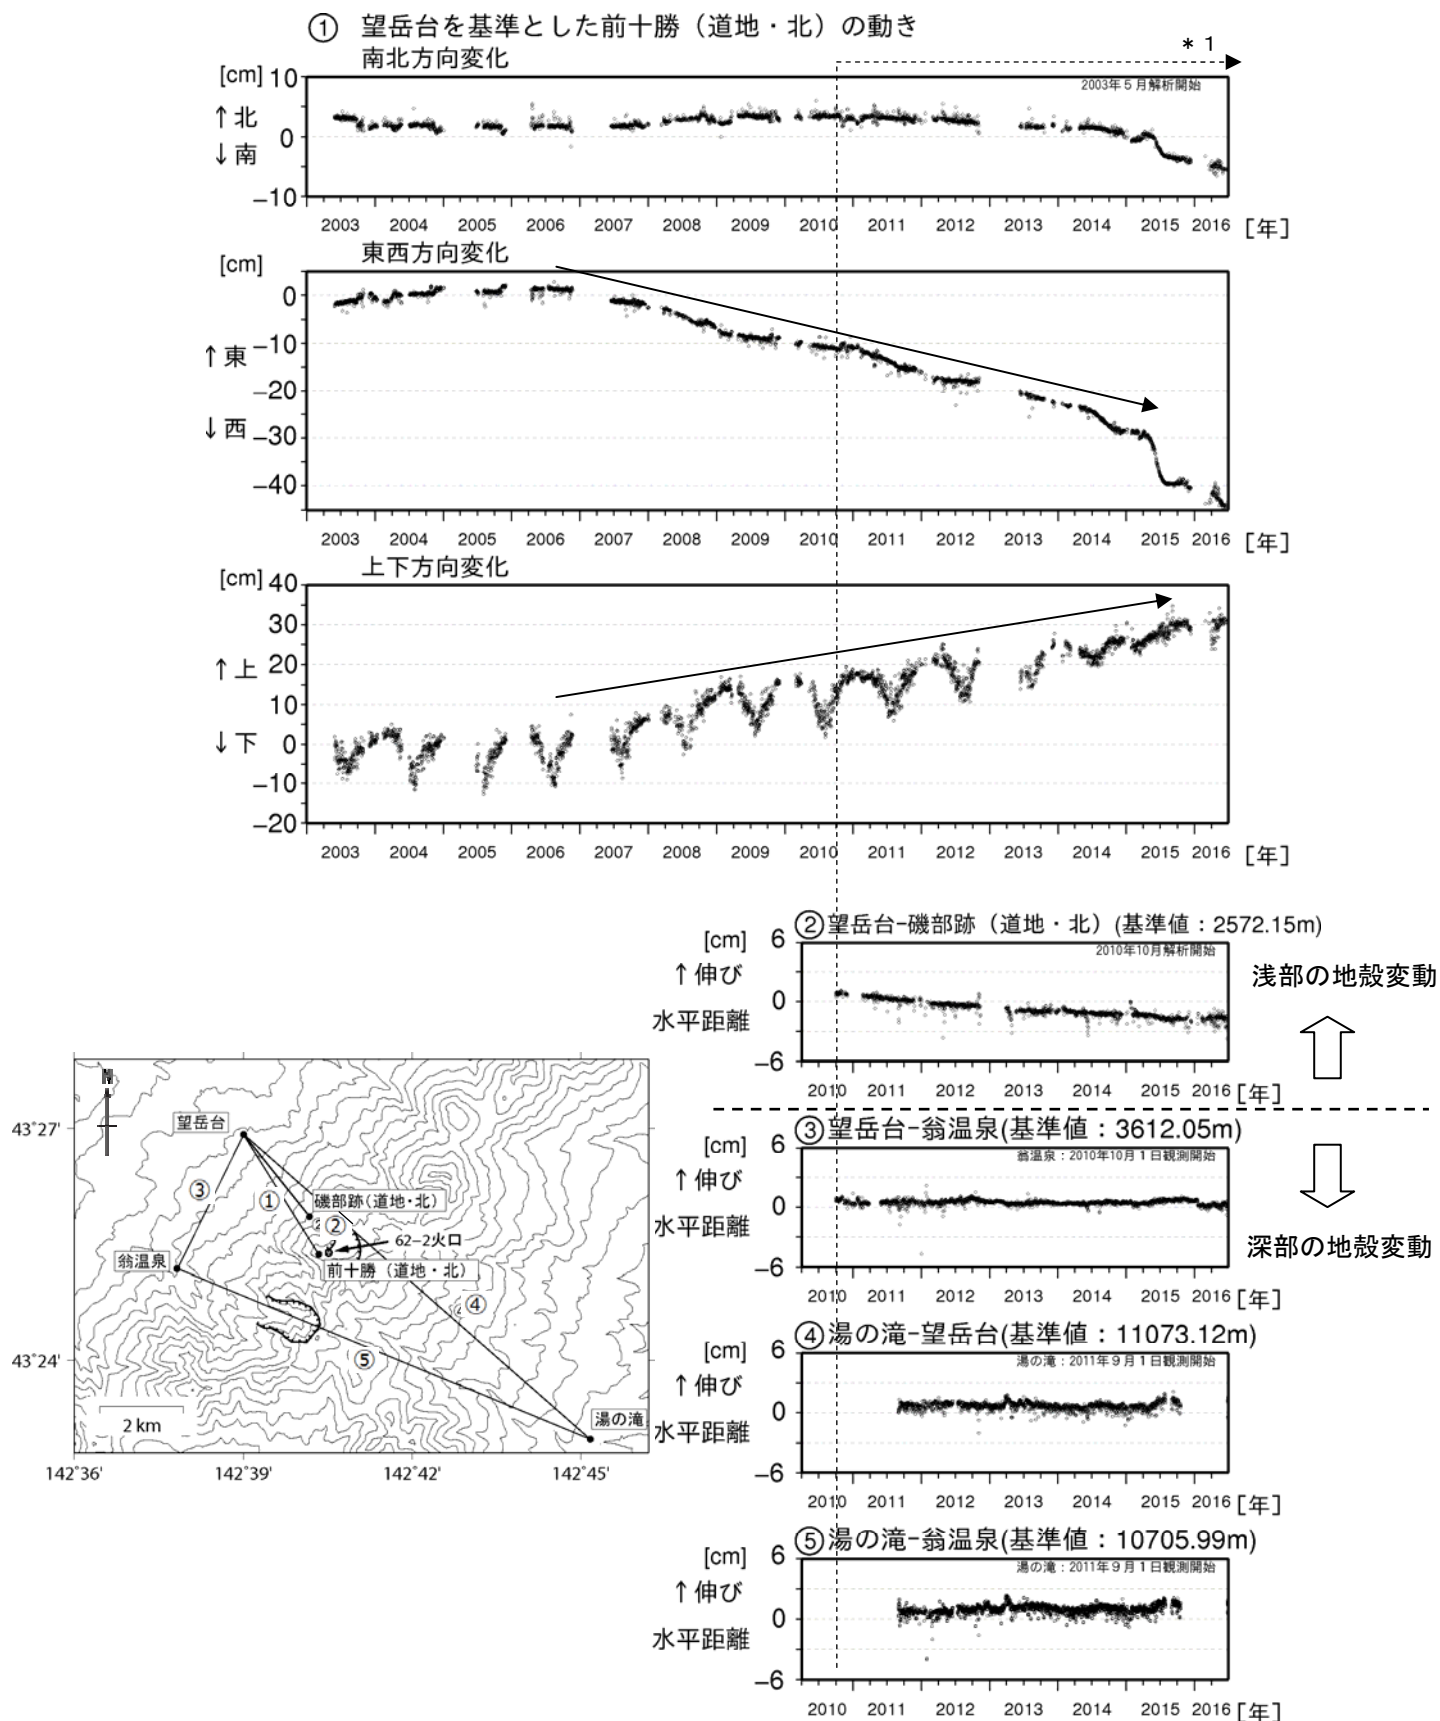
図11 十勝岳 GNSS連続観測による基線長変化（2003年5月～2016年6月）及び観測点配置図  
 ・GNSS基線①～⑤は観測点配置図の①～⑤に対応しています  
 ・基線①では2006年頃から62-2火口浅部の膨張を示す前十勝観測点の動きが観測されています  
 ・GNSS基線の空白部分は欠測を示します  
 ・（北）：北海道大学 （道地）：地方独立行政法人北海道立総合研究機構地質研究所  
 ＊ 1：2010年10月以降のデータについては、解析方法を改良して精度を向上させています

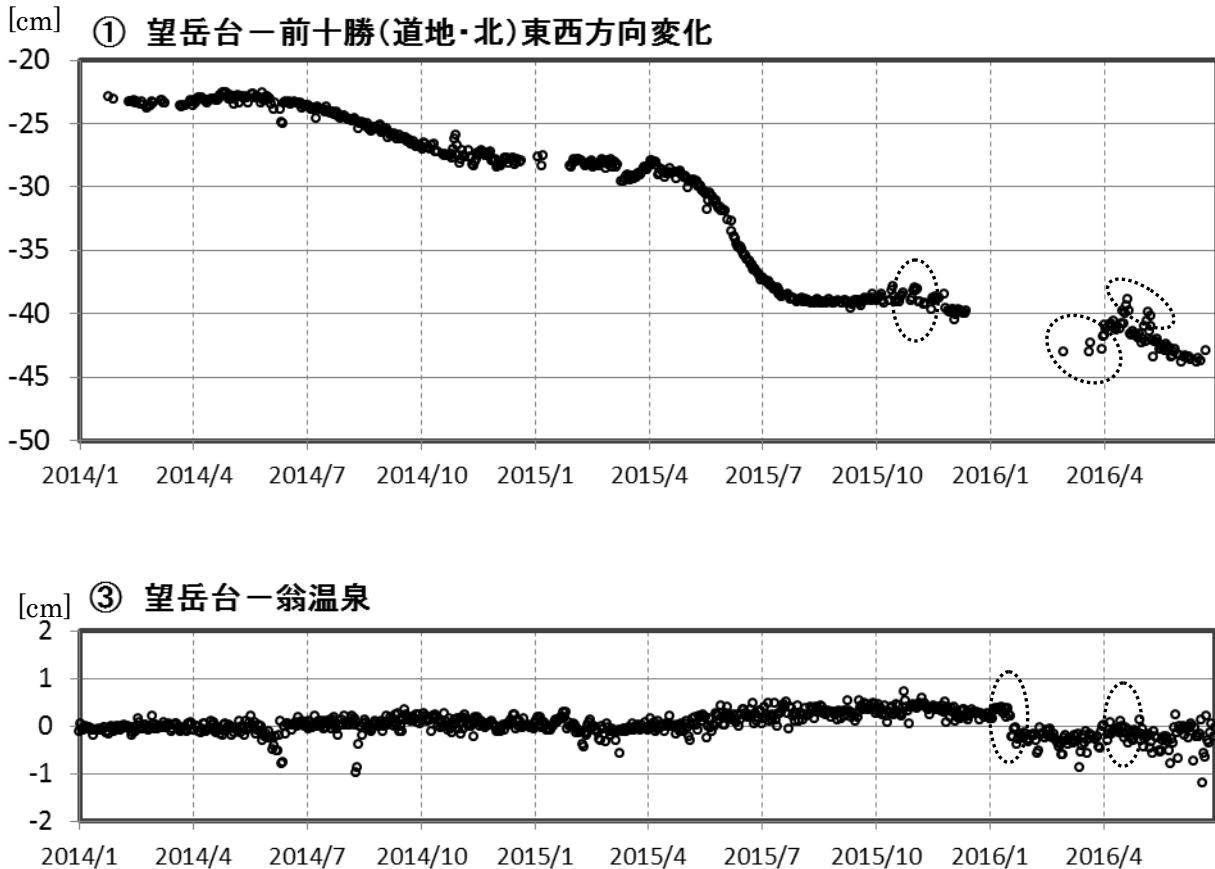
図12 十勝岳 GNSS連続観測による基線長変化拡大図 (2014年1月～2016年6月)

- ・ GNSS基線①③は図11の観測点配置図の①③に対応しています
- ・ GNSS基線の空白部分は欠測を示します
- ・ ①の基線では、2015年5月頃から7月にかけて、火口に近い前十勝観測点周辺の局所的な変動と考えられる変化がみられていました
- ・ ①の基線の2016年4月以降に得られたデータによると、2006年頃から続いている62-2火口浅部の膨張を示す前十勝観測点の動きが観測されています
- ・ GNSS基線図中の破線内は、凍上や積雪の影響による変化を示します
- ・ より深い山体内の膨張を示す可能性がある③の基線には、特段の変化はみられませんでした
- ・ (北) : 北海道大学
- ・ (道地) : 地方独立行政法人北海道立総合研究機構地質研究所

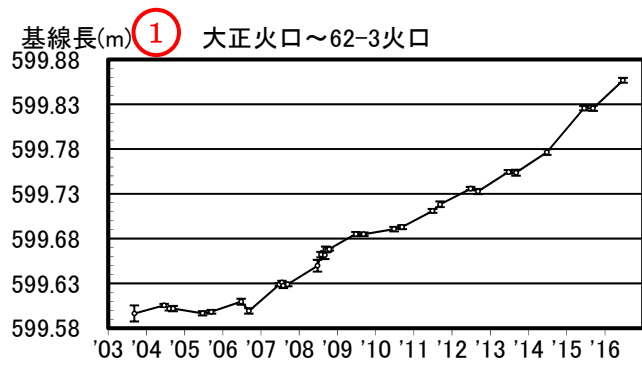
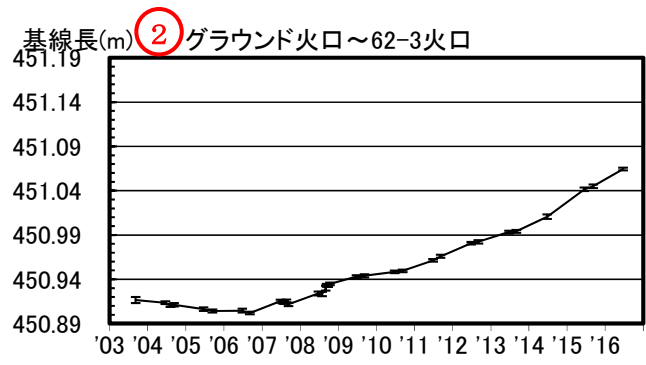
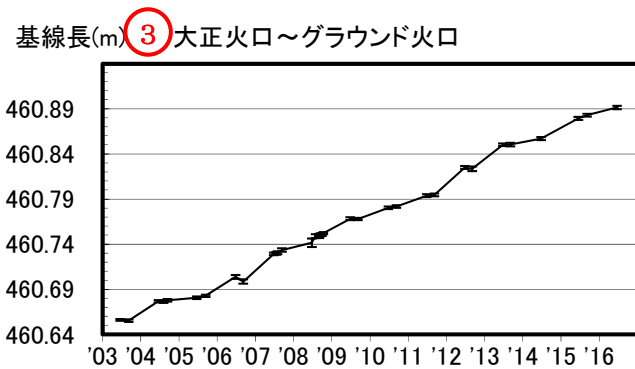
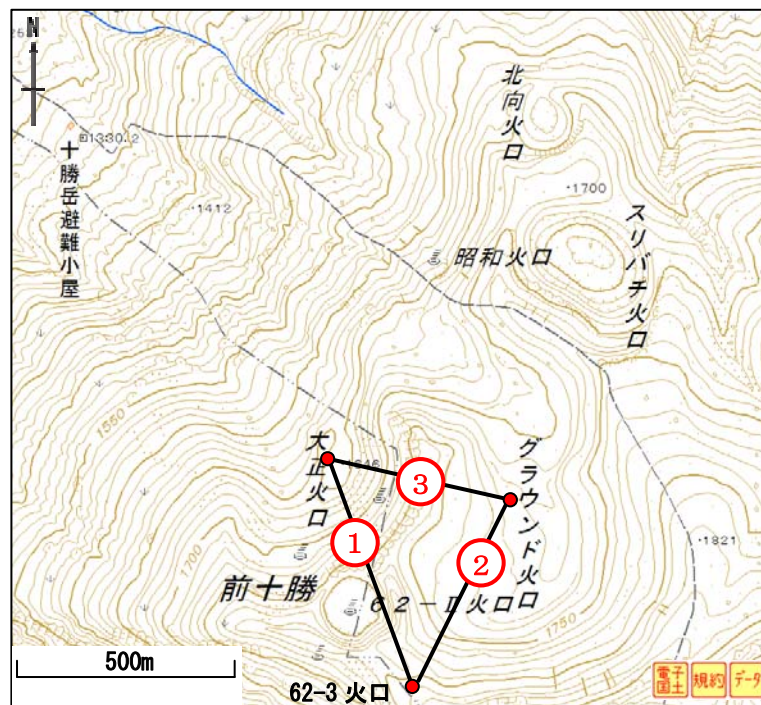
図 13 十勝岳 GNSS 繰り返し観測による火口付近の基線長変化  
 (2003 年 9 月～2016 年 6 月)  
 GNSS 基線①～③は地図中の①～③に対応しています  
 ・ 62-2 火口浅部の膨張を示すと考えられる変化が引き続き観測されています
