平成31年・令和元年（2019年）の摩周の火山活動

札幌管区気象台
地域火山監視・警報センター

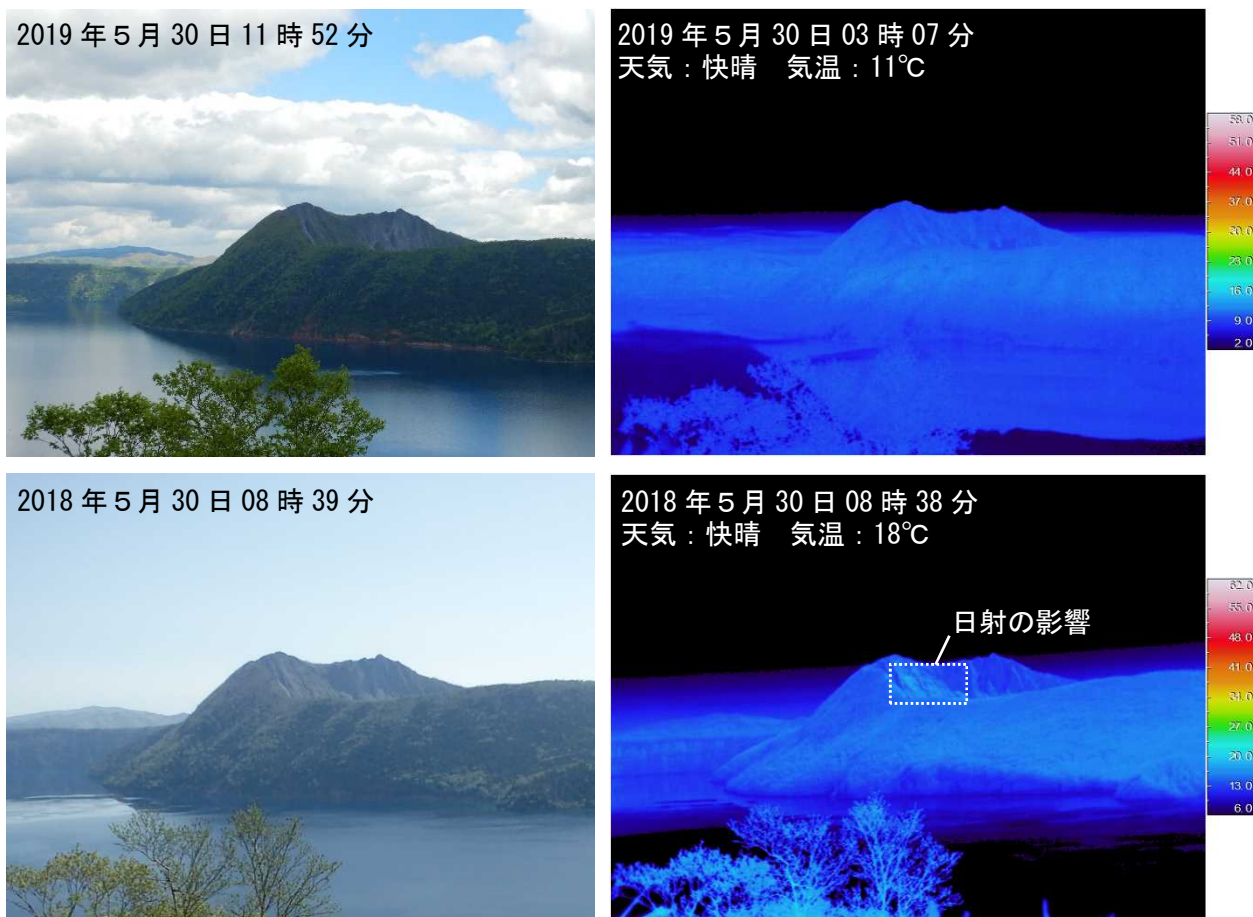
図2 摩周 赤外熱映像装置によるカムイヌプリの地表面温度分布 南西側(図1の①)から撮影
 ・カムイヌプリの北側火口壁では、前回の観測(2018年5月30日)と比べて地表面温度分布に変化は認められませんでした。
 ・図中の点線部は日射の影響によるものと考えられます。

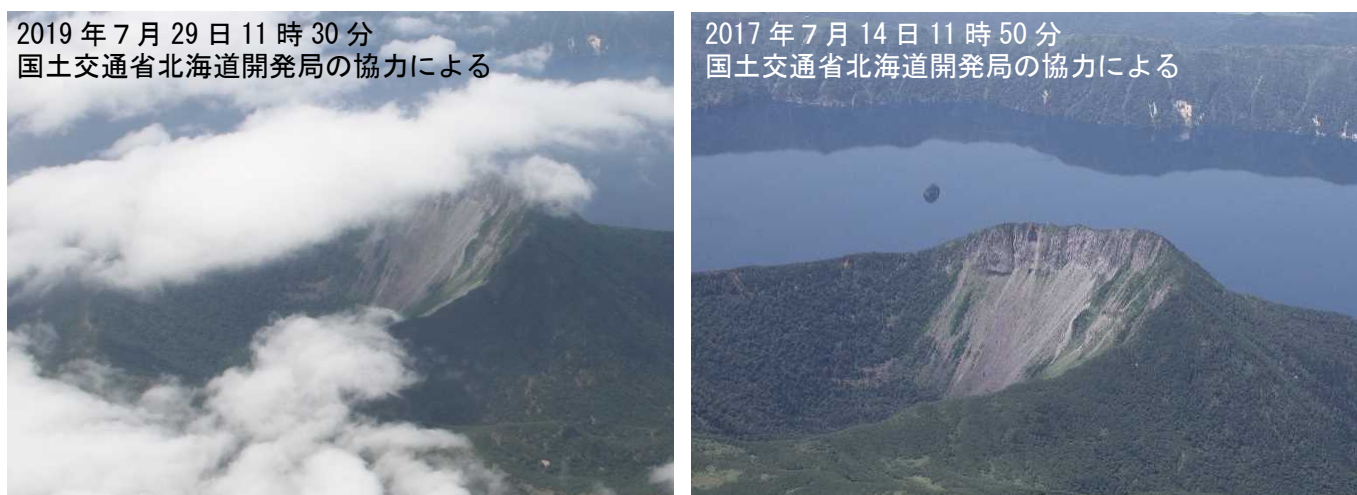
図3 摩周 カムイヌプリの状況 南東側(図1の②)からカムイヌプリの北側火口壁を撮影
 ・噴気は認められず、前回の観測(2017年7月)と比べて特段の変化はありませんでした。
