## 秋田駒ヶ岳の火山活動解説資料（平成27年7月）

仙台管区气象台  
火山監視・情報センター

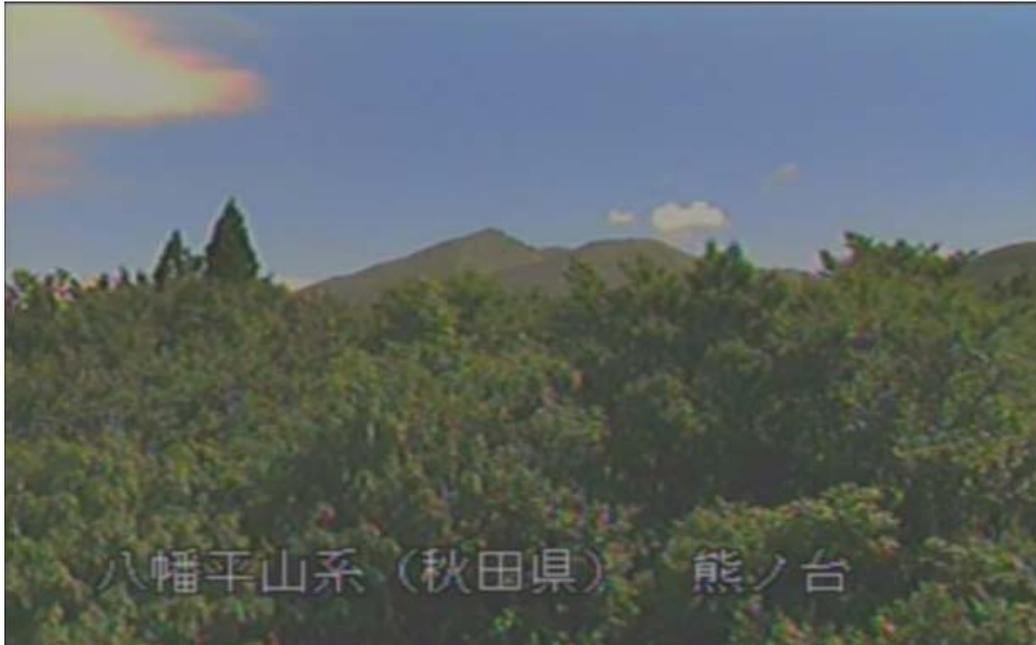
図 1 秋田駒ヶ岳 女岳からの噴気の様相（7月22日10時15分頃）

- ・熊ノ台（女岳山頂の南西約5km）に設置されている監視カメラ（東北地方整備局）による映像です。
- ・東北地方整備局が仙岩峠に設置している監視カメラは2015年2月2日以降欠測となっているため、熊ノ台（女岳山頂の南西約5km）及び八合目（女岳山頂の北東約2km）に設置されている監視カメラ（東北地方整備局）で監視しています。

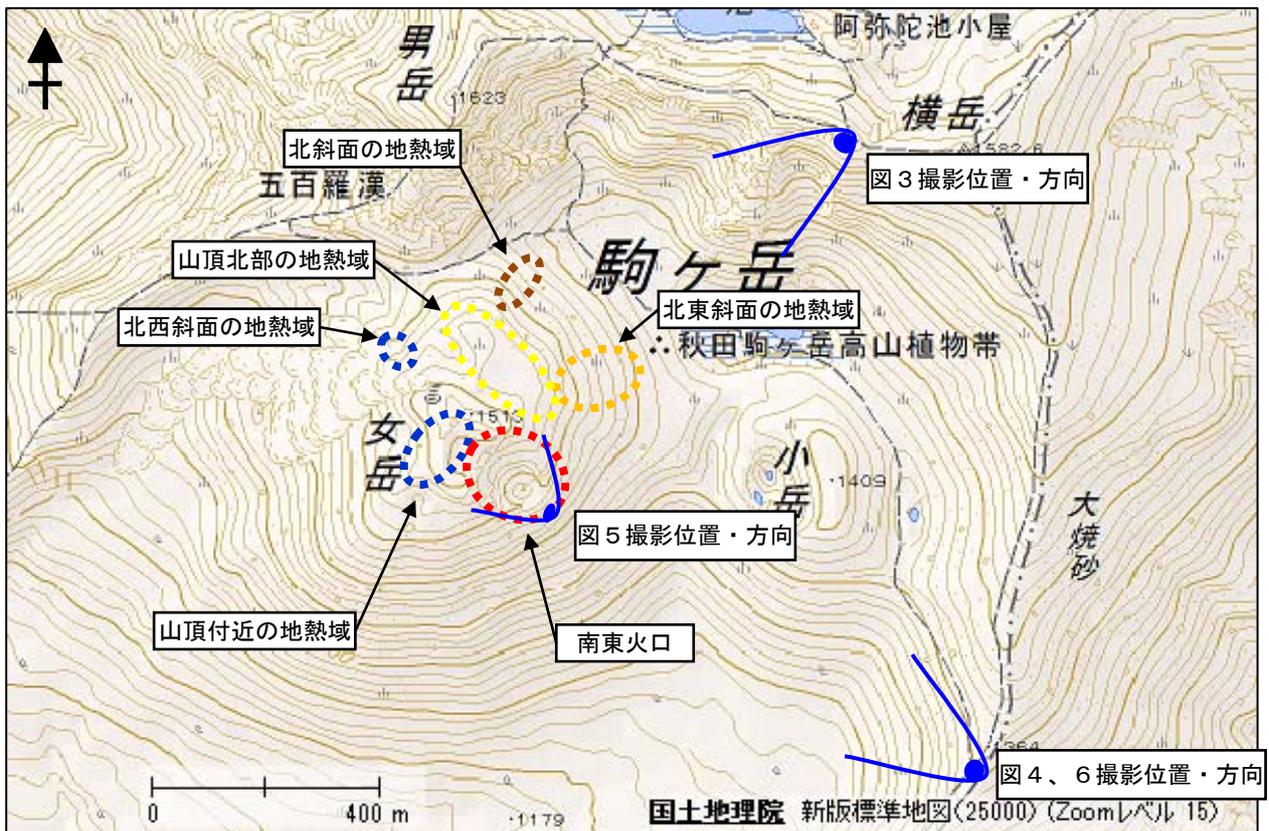
図 2 秋田駒ヶ岳 女岳の地熱域の分布図及び撮影位置・方向

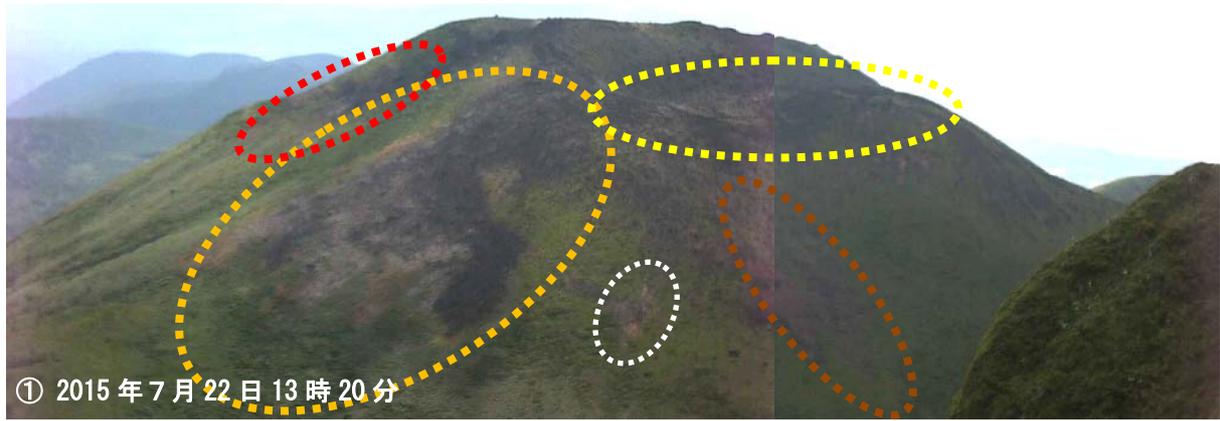
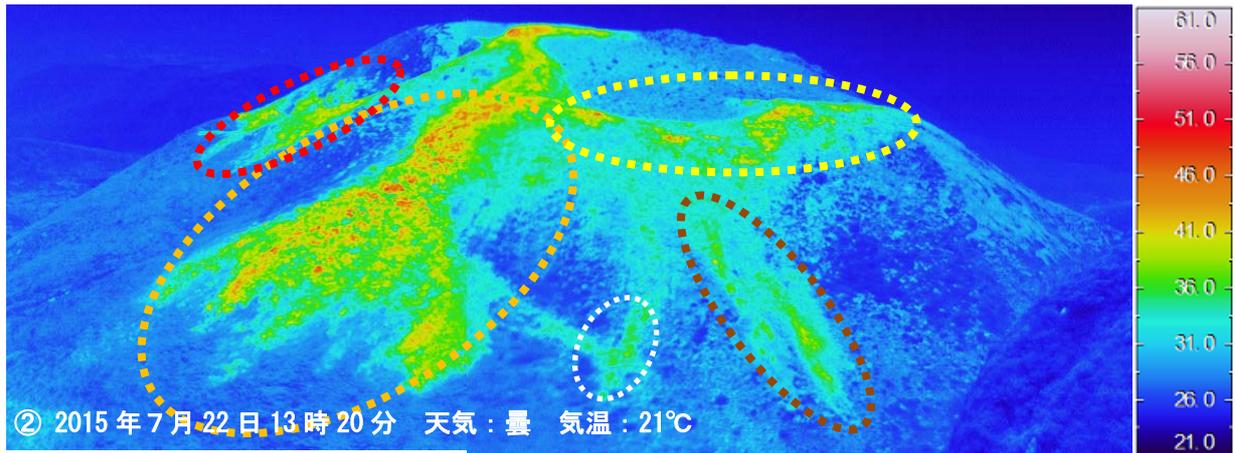
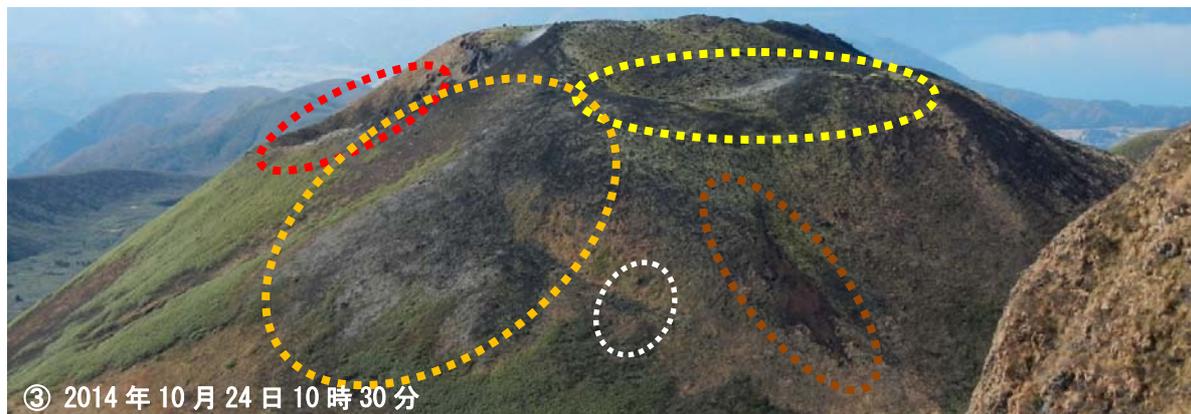
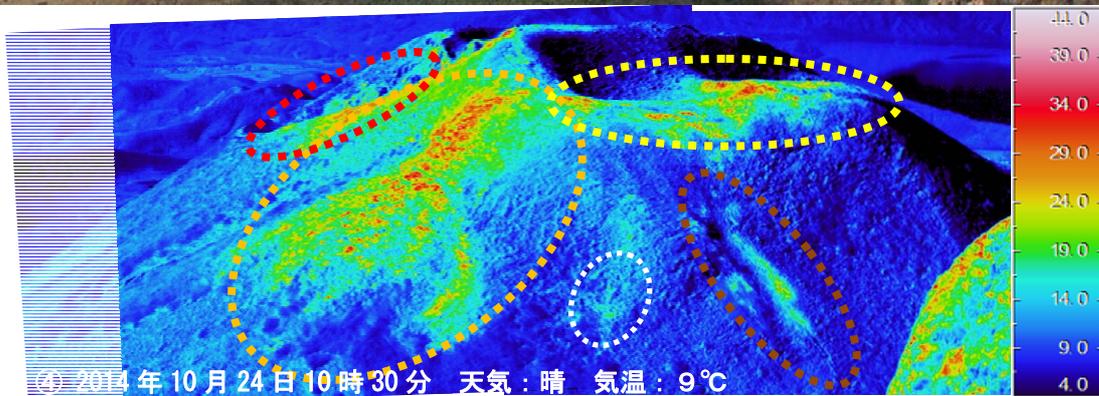
図3 秋田駒ヶ岳 北東方向から撮影した女岳の状況（①，③）と地表面温度分布（②，④）

・山頂北部（黄色破線）、北斜面（茶色破線）、北東斜面（橙色破線）、南東火口（赤色破線）のいずれにおいても2014年10月24日と比較して大きな変化は認められず、引き続き地熱、噴気活動が継続していることが確認されました。北東斜面から北斜面の間の一部（白色破線）で地熱域のわずかな拡大が認められました。

※全体的に日射の影響を受けており、裸地等では表面温度が高めに表示されています。

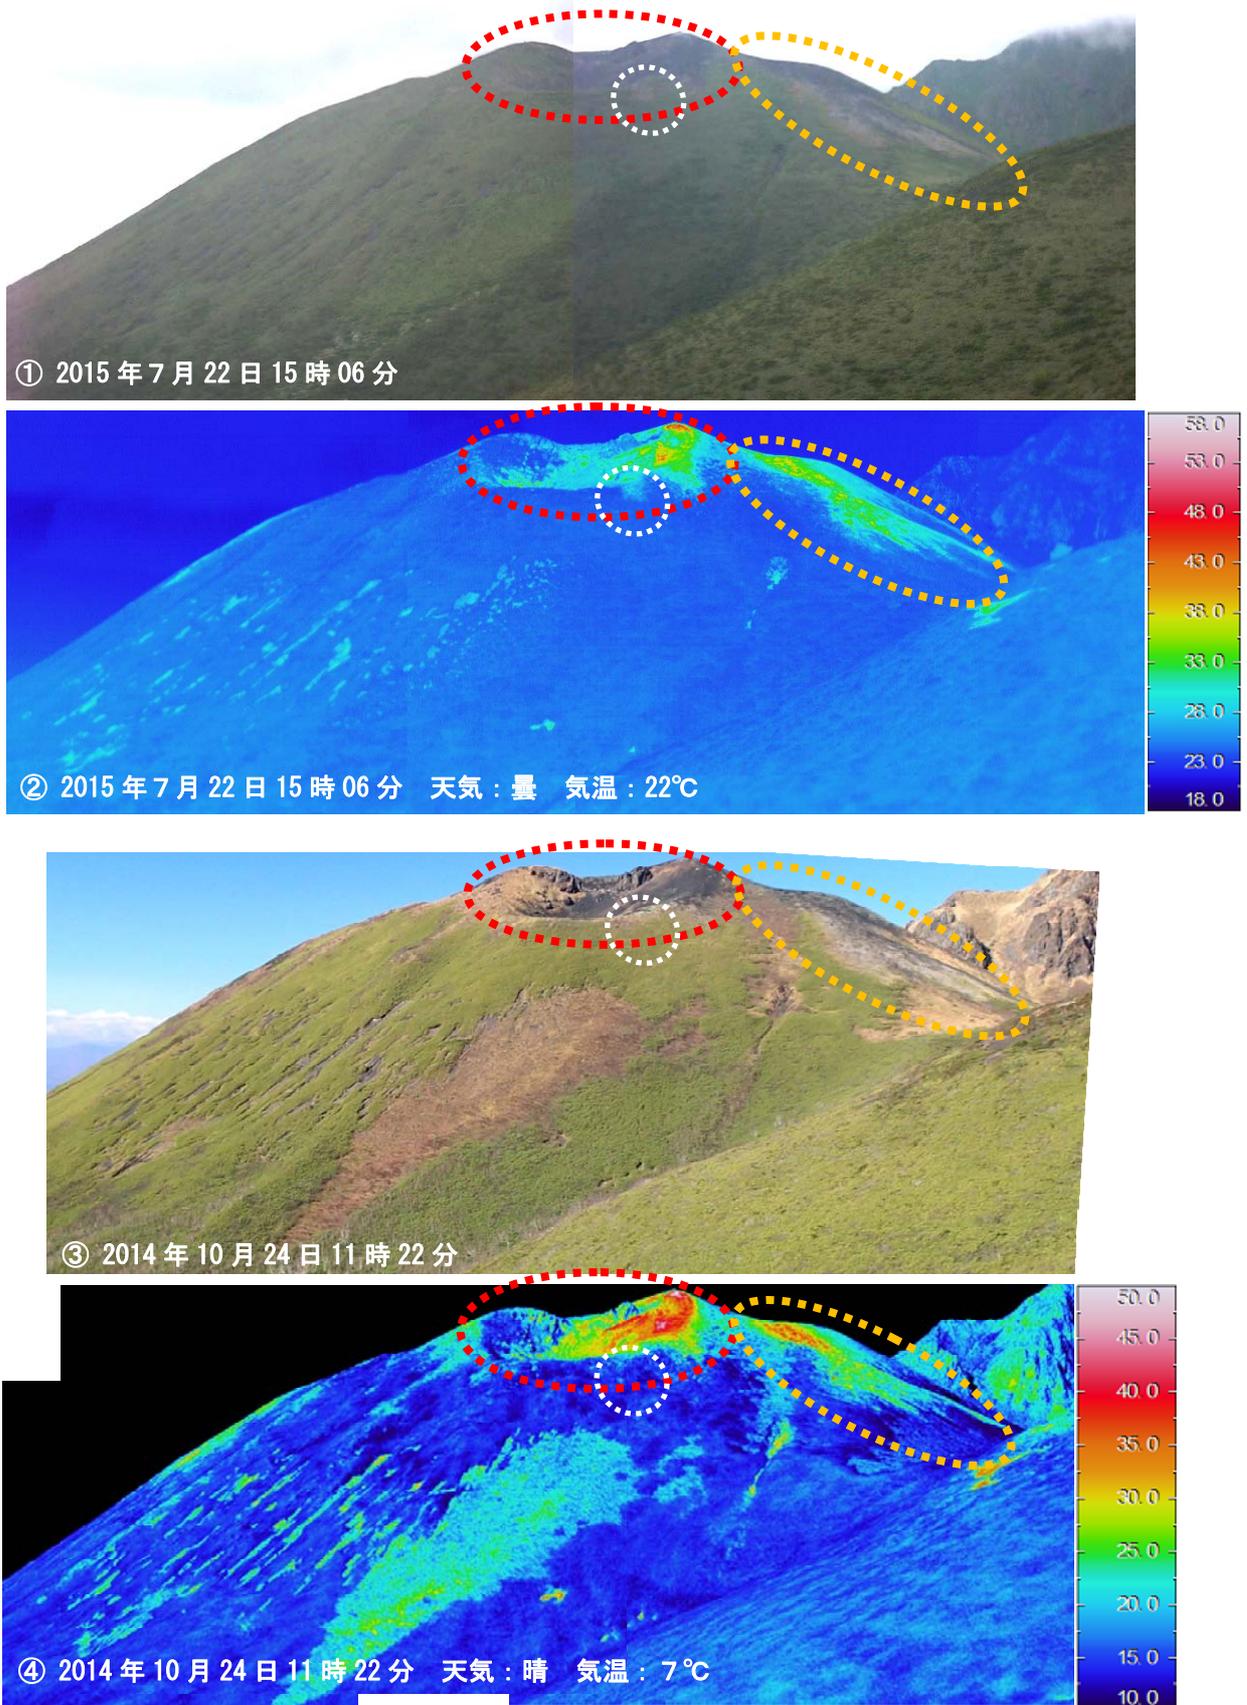
図4 秋田駒ヶ岳 南東方向から撮影した女岳の状況（①，③）と地表面温度分布（②，④）

- ・北東斜面（橙色破線）の地熱域に、2014年10月24日と比較して特段の変化は認められませんでした。
- ・南東火口（赤色破線）においては、火口内の地熱域に特段の変化は認められませんでした。火口縁外側の一部（白色破線）で地熱域のわずかな拡大が認められました。

※全体的に日射の影響を受けており、裸地等では表面温度が高めに表示されています。  
破線領域外の地表面温度の高い領域は日射による影響で、地熱域ではありません。

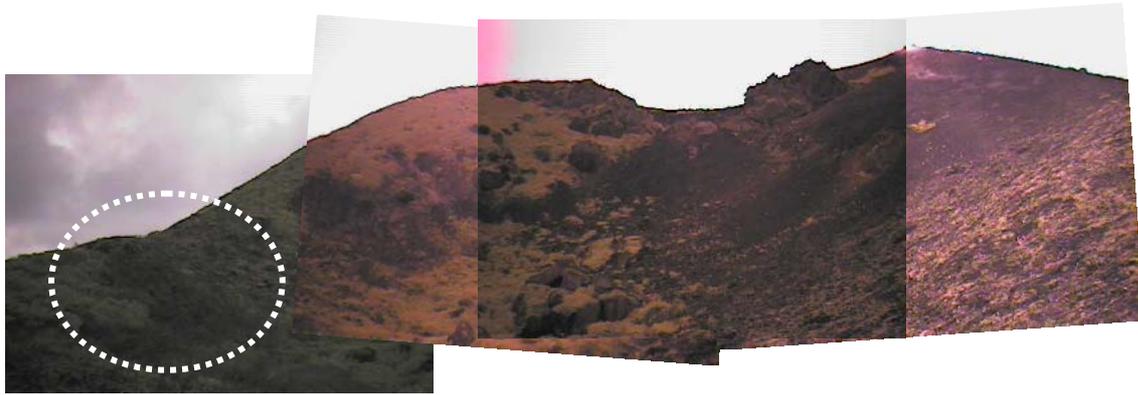
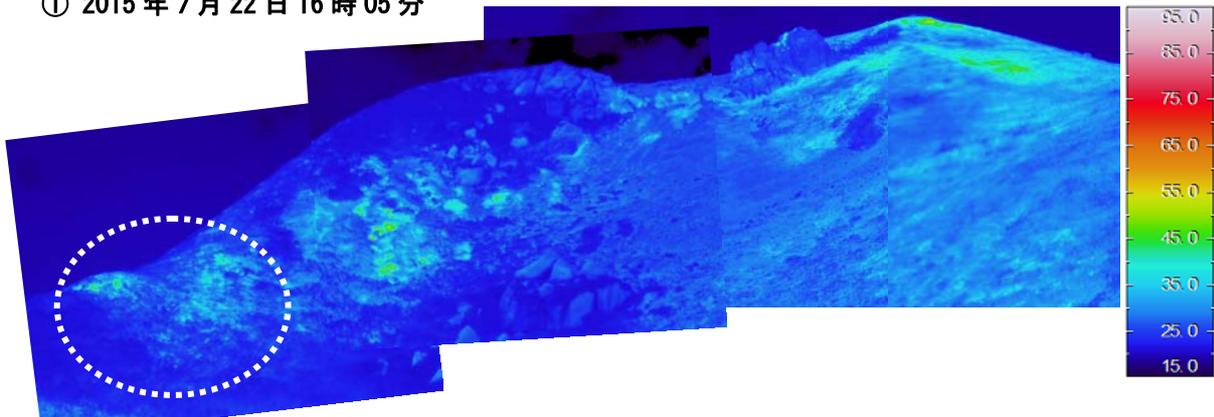
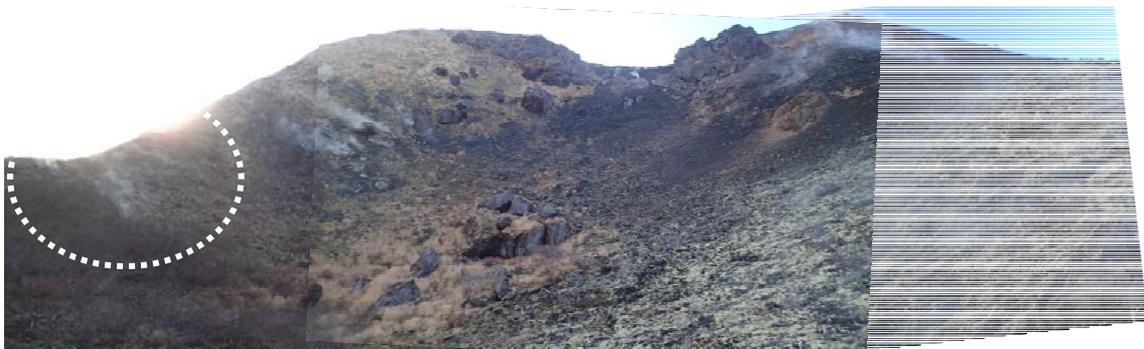
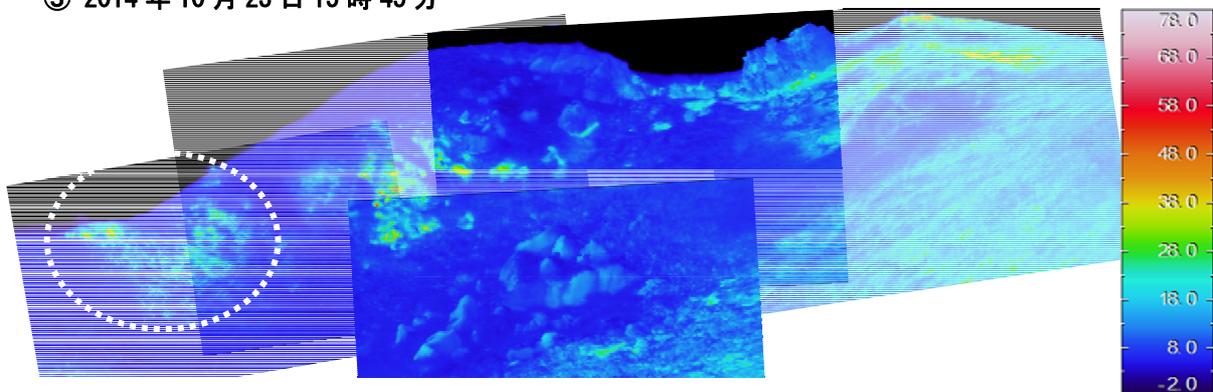
図5 秋田駒ヶ岳 南東方向から撮影した南東火口内の状況（①，③）と地表面温度分布（②，④）  
 ・南東火口内の南側では、2014年6月にわずかな拡大が確認された地熱域（白色破線で囲んだ領域）  
 を含め、大きな変化は認められませんでした。  
 ※全体的に日射の影響を受けており、裸地等では表面温度が高めに表示されています。

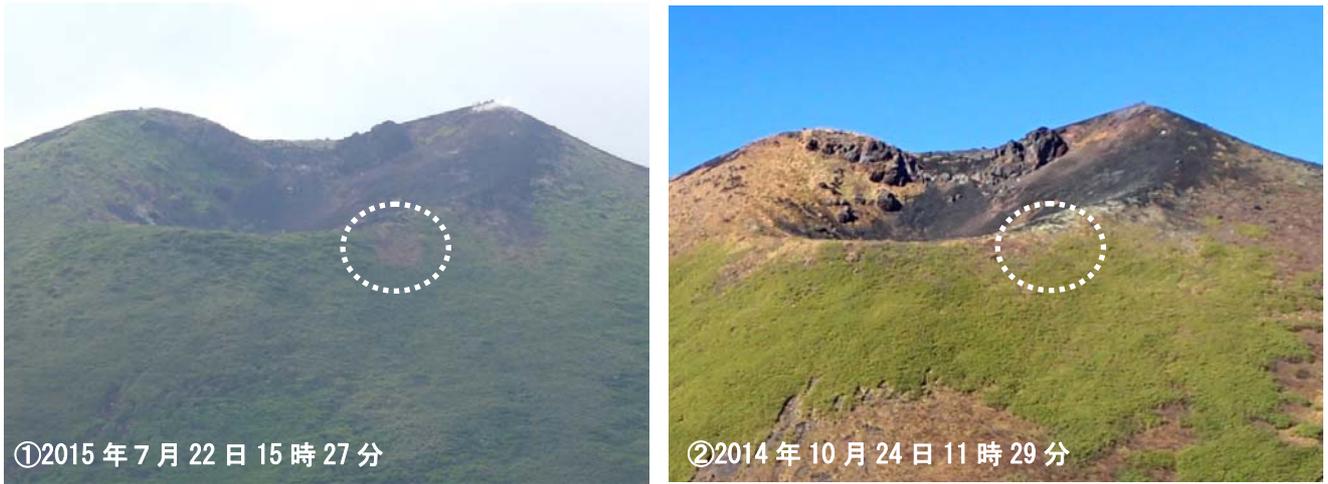
図6 秋田駒ヶ岳 南東方向から撮影した女岳南東火口縁外側の状況（①，②）

・2014年10月24日と比較して女岳南東火口縁外側の一部（白色破線、図4の白色破線と同一領域）で植生の枯死域のわずかな拡大が認められました。  
同領域の地中温度を測定したところ約60～70℃であったことから、地熱域の拡大により植生が枯死したものと推定されます。

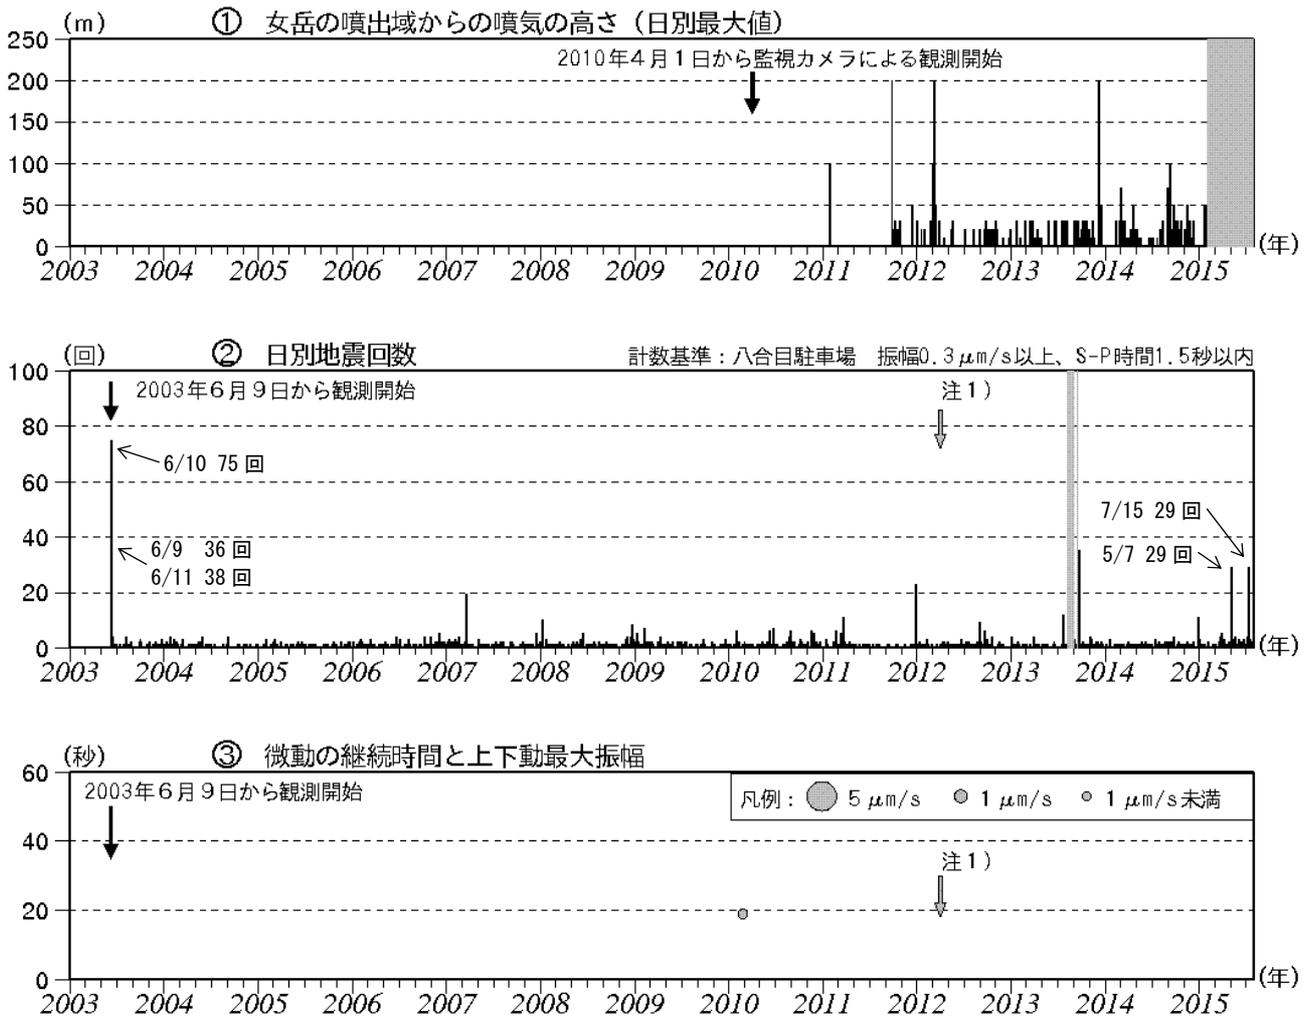
図8 秋田駒ヶ岳 火山活動経過図（2003年6月～2015年7月）

- ・①仙岩峠（女岳山頂の南約5km）に設置されている監視カメラ（東北地方整備局）による観測です。
- ・②③基準観測点の変更は次のとおりです（角カッコ内は地震回数の計数基準）。  
観測開始 2003年6月9日～東北大学秋田駒ヶ岳観測点 [振幅0.5 $\mu$ m/s以上、S-P時間1.5秒以内]  
注1) 2012年4月1日～八合目駐車場 [振幅0.3 $\mu$ m/s以上、S-P時間1.5秒以内]
- ・①②の灰色部分は欠測を表しています。
- ・東北地方整備局が仙岩峠に設置している監視カメラは2015年2月2日以降欠測となっているため、熊ノ台（女岳山頂の南西約5km）及び八合目（女岳山頂の北東約2km）に設置されている監視カメラ（東北地方整備局）で監視しています。

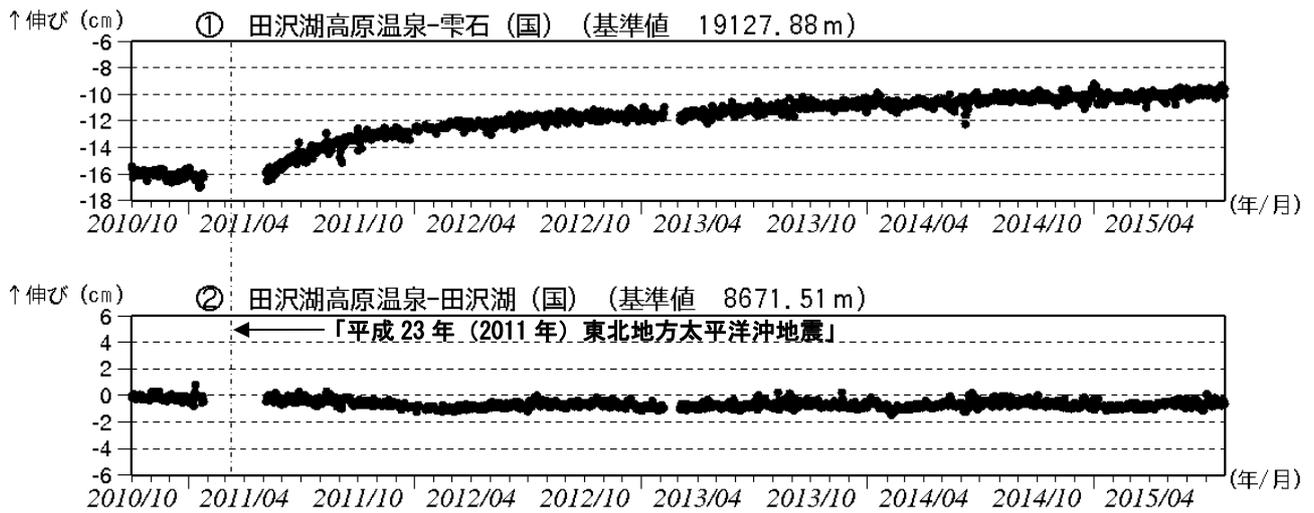
図9 秋田駒ヶ岳 GNSS 基線長変化図（2010年10月～2015年7月）

- ・①の基線では、「平成 23 年（2011 年）東北地方太平洋沖地震」に伴うステップを補正しています。また、その後の変動は「平成 23 年（2011 年）東北地方太平洋沖地震」による影響であり、火山活動によるものではないと考えられます。
- ・①～②は図 10 の GNSS 基線①～②に対応しています。
- ・グラフの空白部分は欠測を表しています。
- ・各基線の基準値は補正等により変更する場合があります。（国）：国土地理院

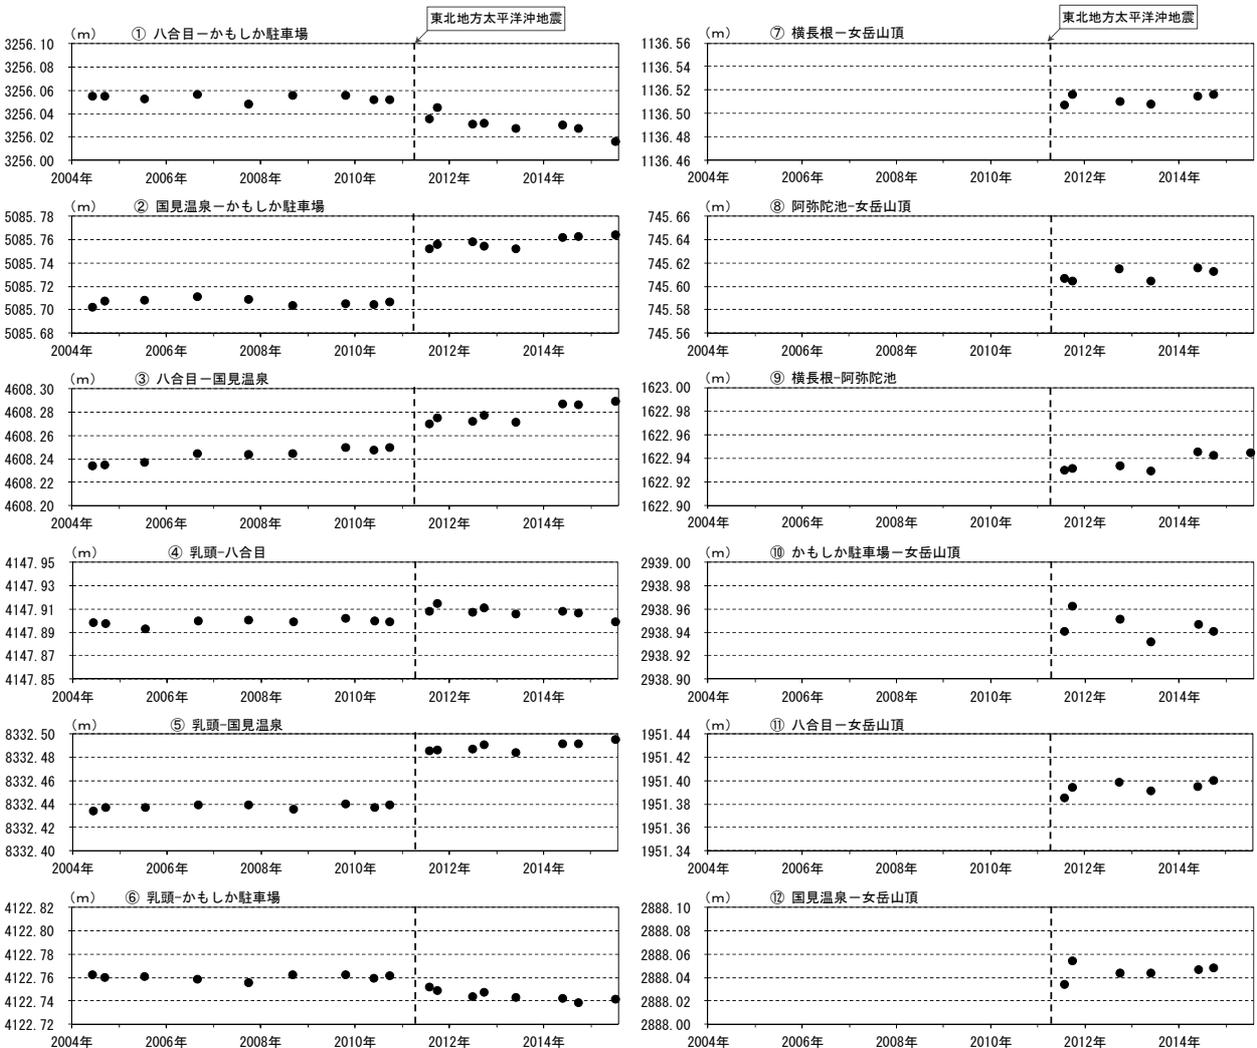
図12 秋田駒ヶ岳 GNSS繰り返し観測による基線長変化図（2004年6月～2015年7月）

- ・ 基線番号①～⑫は図11のGNSS基線①～⑫に対応しています。
- ・ 2012年7月の基線長データ⑦～⑫は、女岳山頂と横長根観測点の機器障害により欠測です。
- ・ 2015年7月の基線長データ⑦、⑧、⑩～⑫は、女岳山頂の機器障害により欠測です。
- ・ 「平成 23 年（2011 年）東北地方太平洋沖地震」による影響で、破線（2011 年 3 月 11 日）を挟んで大きな変動がみられますが、これは火山活動によるものではないと考えられます。
- ・ 2014 年 6 月から観測機器を変更しています。
