## 八甲田山の火山活動解説資料（平成 27 年 11 月）

仙 台 管 区 気 象 台  
火山監視・情報センター

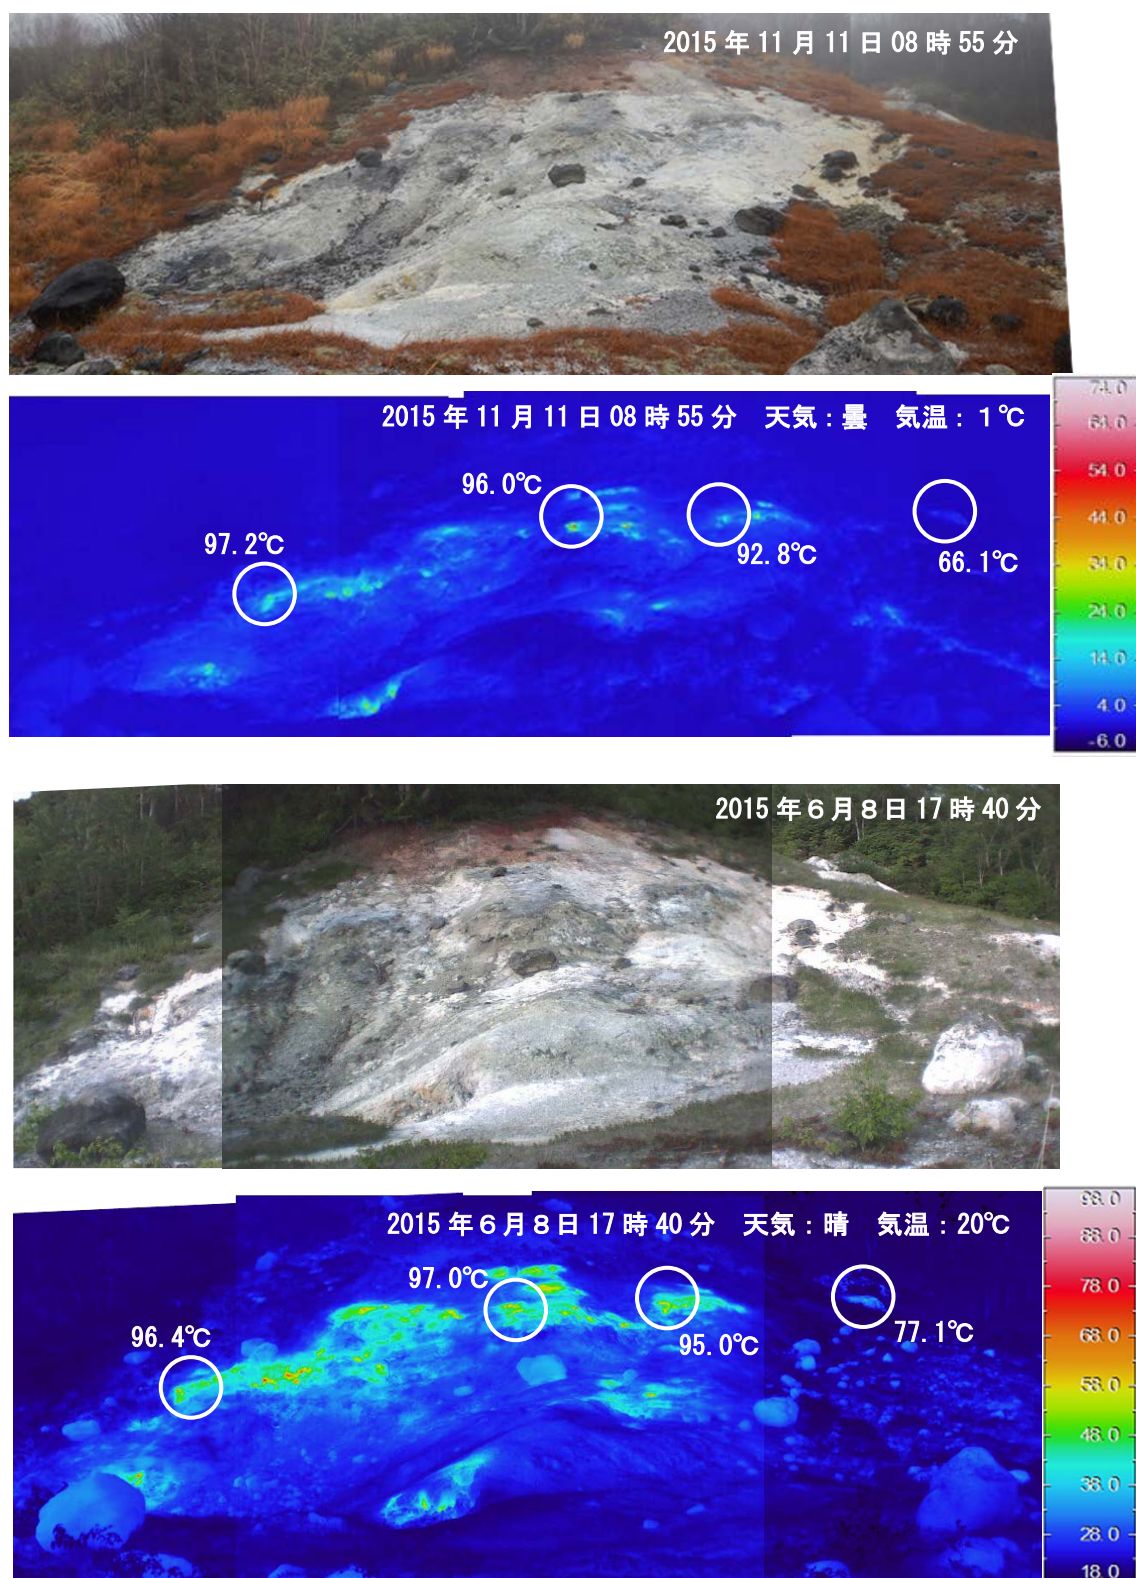
図 4 八甲田山 南西方向から撮影した地獄沼の北西の状況と地表面温度分布及び地中温度

- ・ 前回（2015 年 6 月 8 日）と比較して、地熱域の分布及び地中温度に特段の変化は見られません。
- ・ 白丸は地中温度<sup>3)</sup>を測定した場所です。地中温度の測定は 2015 年 11 月 10 日 16 時 30 分頃に実施しました。天気は曇、気温は 4℃でした。

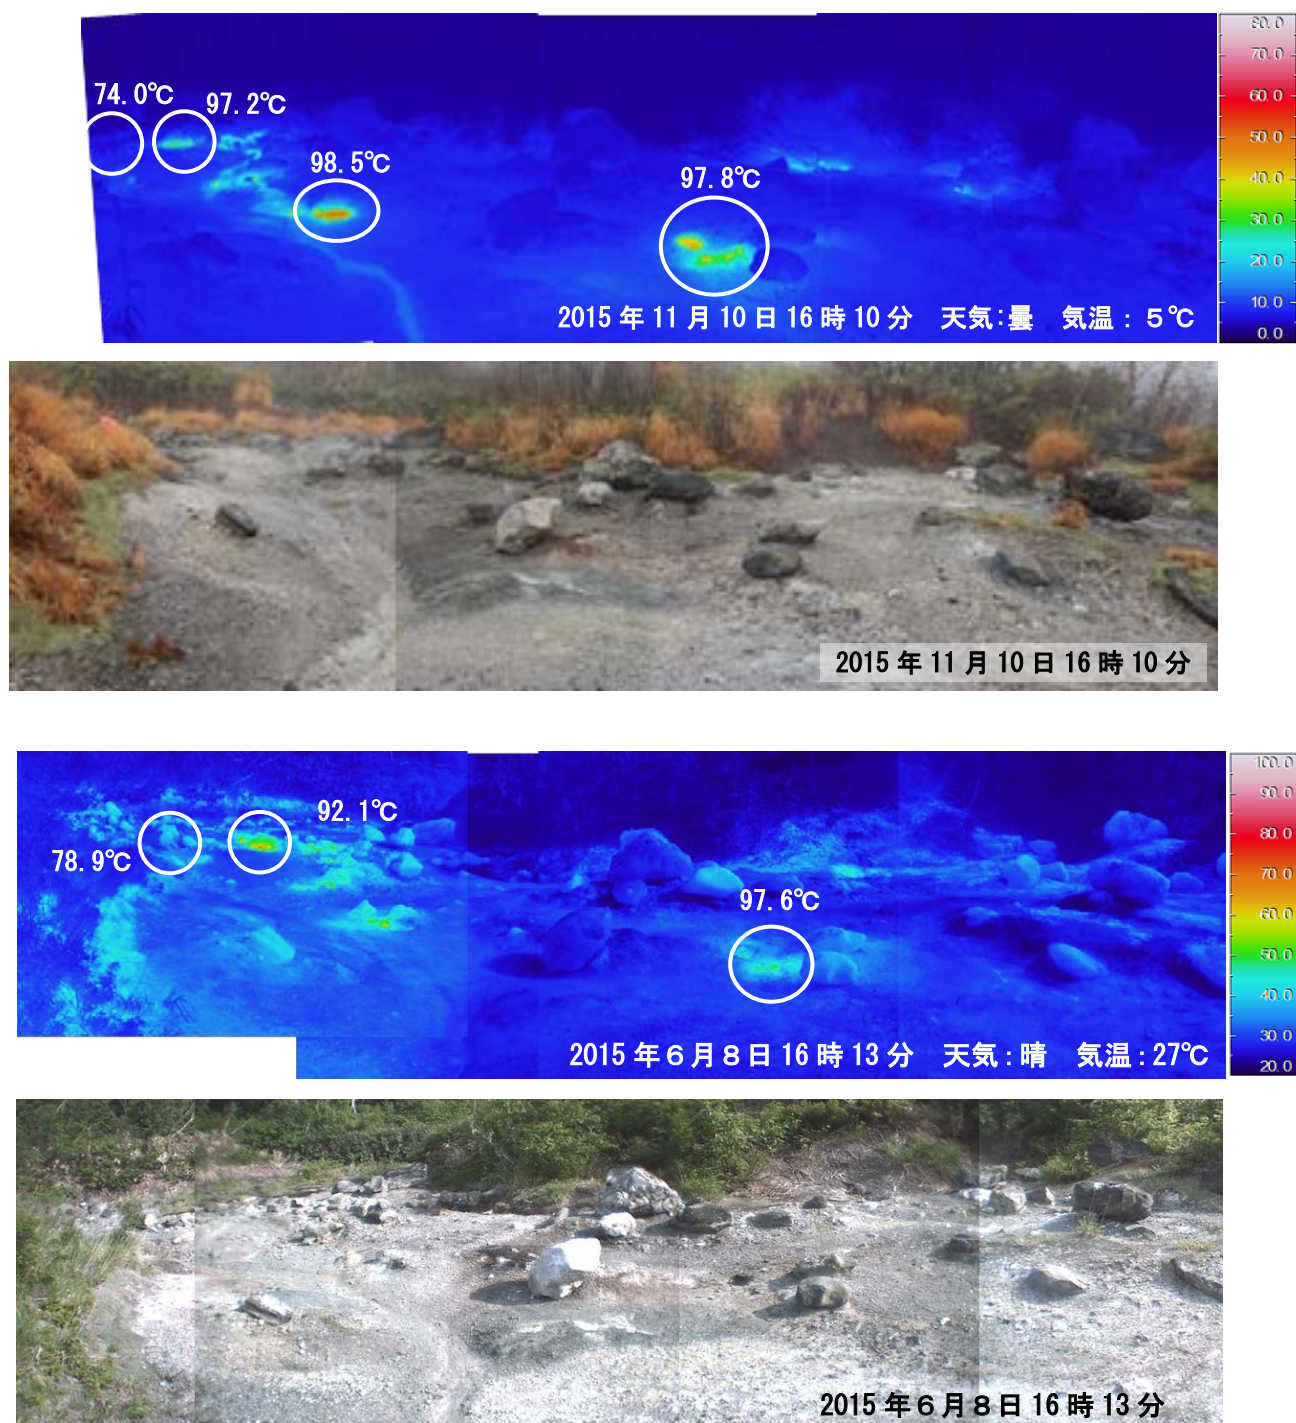
図5 八甲田山 北方向から撮影した賽の河原の状況と地表面温度分布及び地中温度

- ・ 前回（2015 年 6 月 8 日）と比較して、地熱域の分布及び地中温度に特段の変化はみられません。
- ・ 白丸は地中温度を測定した場所です。測定時刻は、地表面温度分布の観測時刻と同じです。

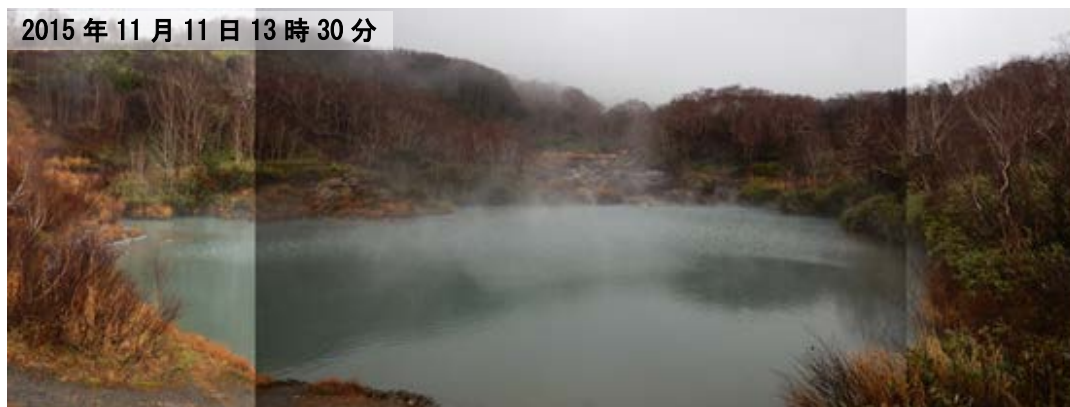
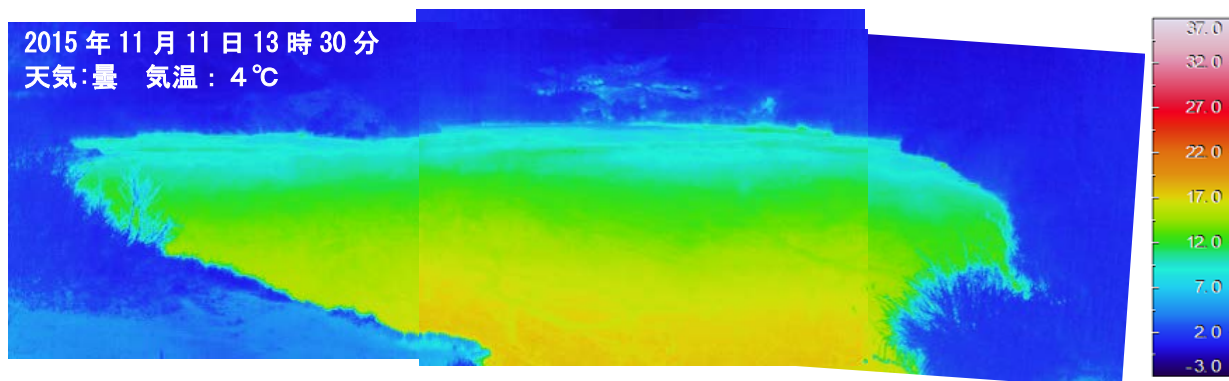
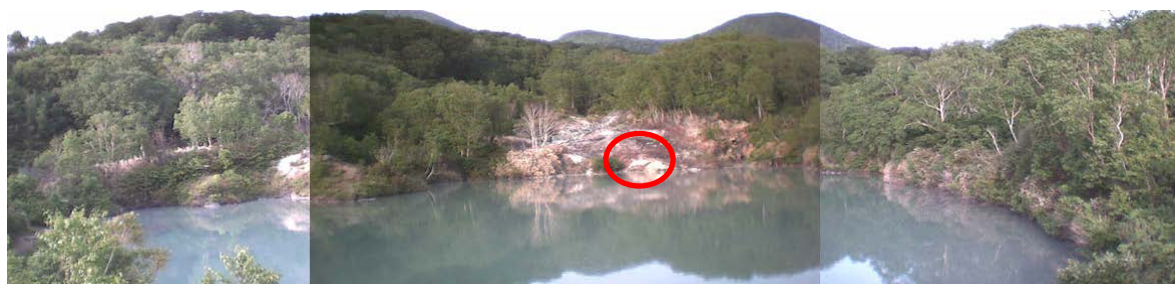
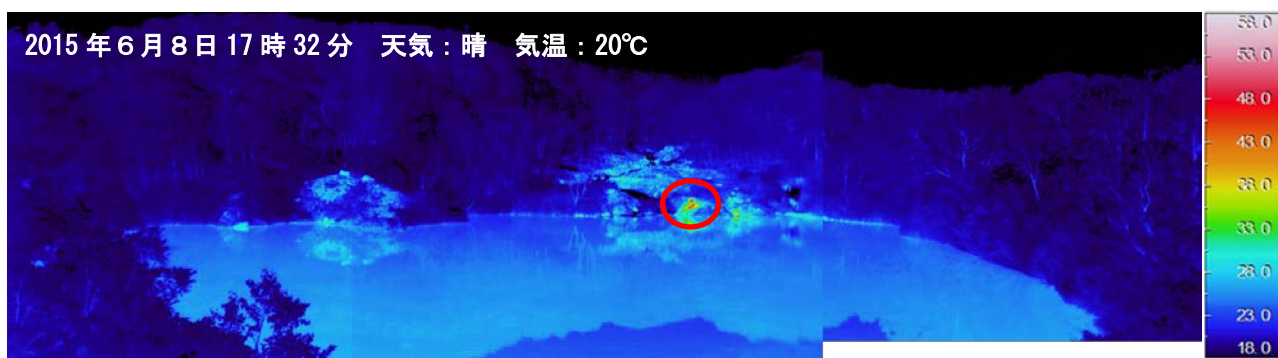
図 6 八甲田山 西方向から撮影した地獄沼の状況と地表面温度分布

- ・赤丸は前回（2015 年 6 月 8 日）の観測で新たな地熱が確認された領域です。今回（11 日）は赤丸に対応する領域は確認されませんでした。

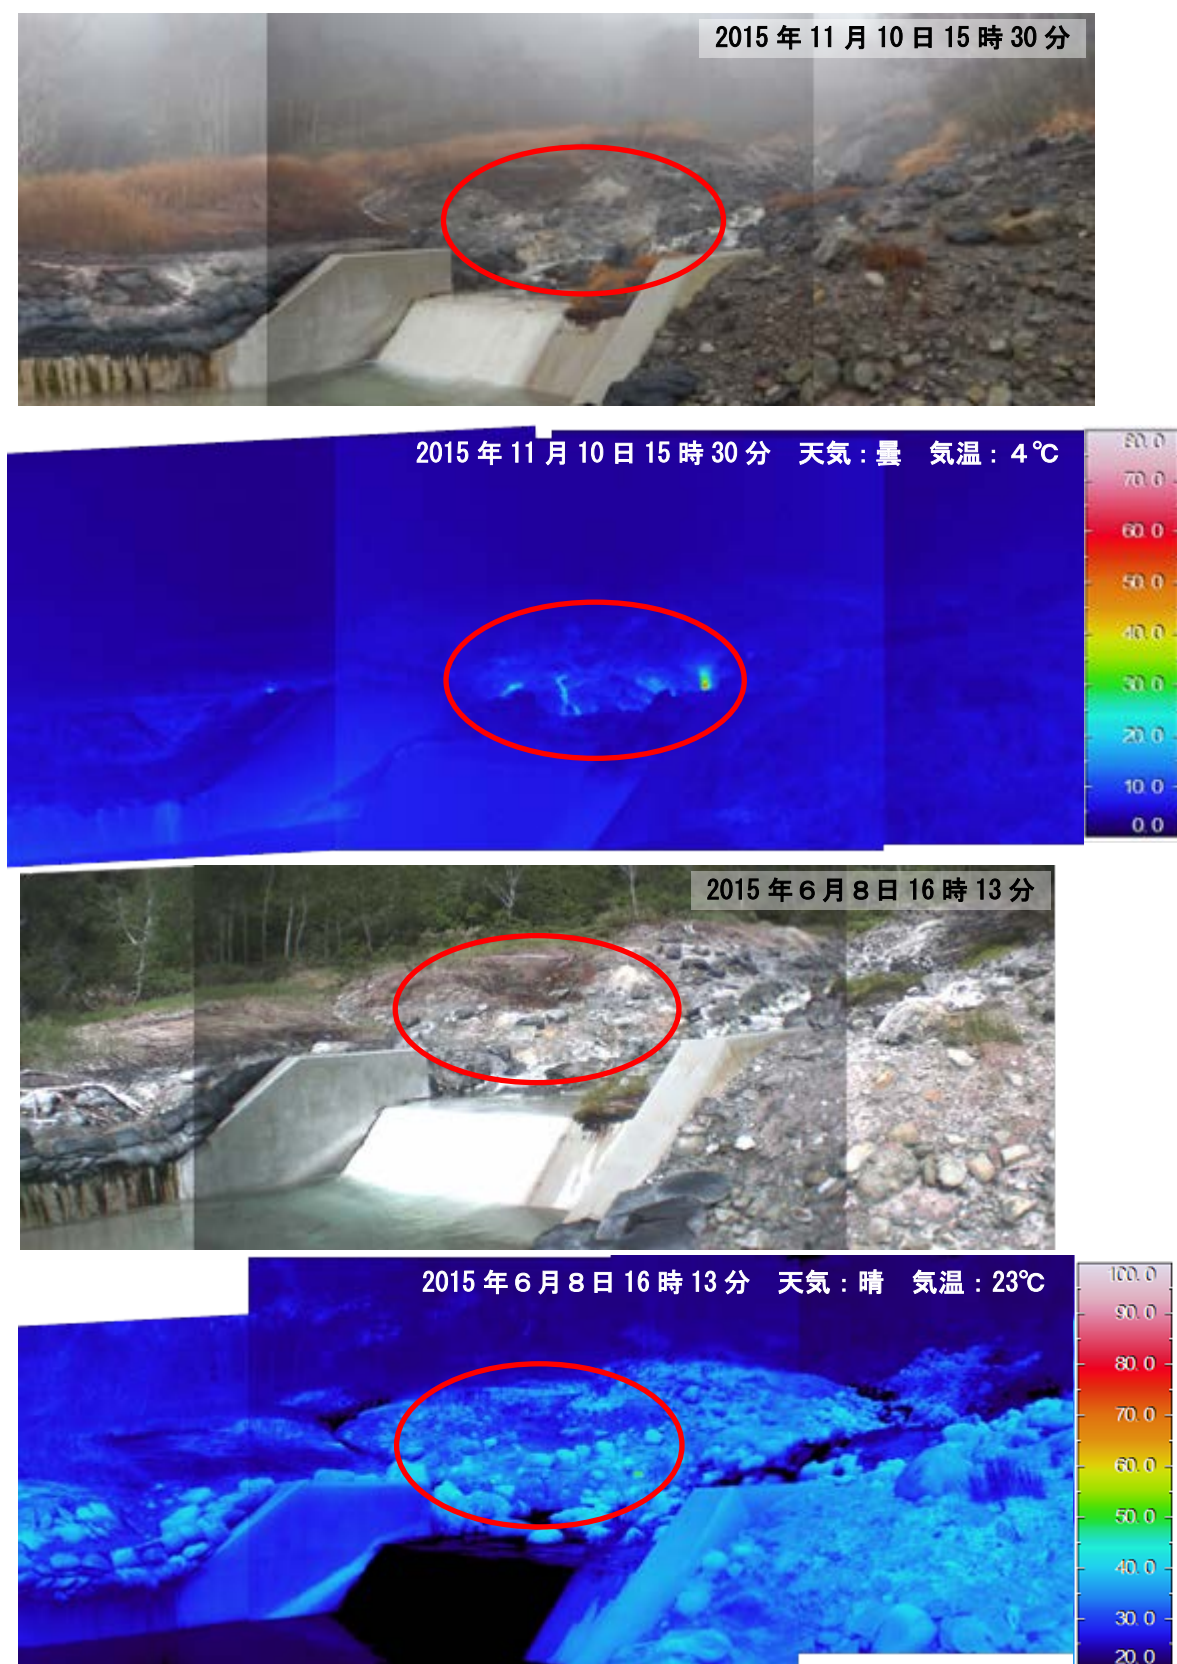
図 7 八甲田山 南西方向から撮影した地獄沼東の変質地帯<sup>4)</sup>の状況と地表面温度分布

・赤丸領域の地熱、噴気、湯・泥の噴出は、今回（10 日）も継続しています。

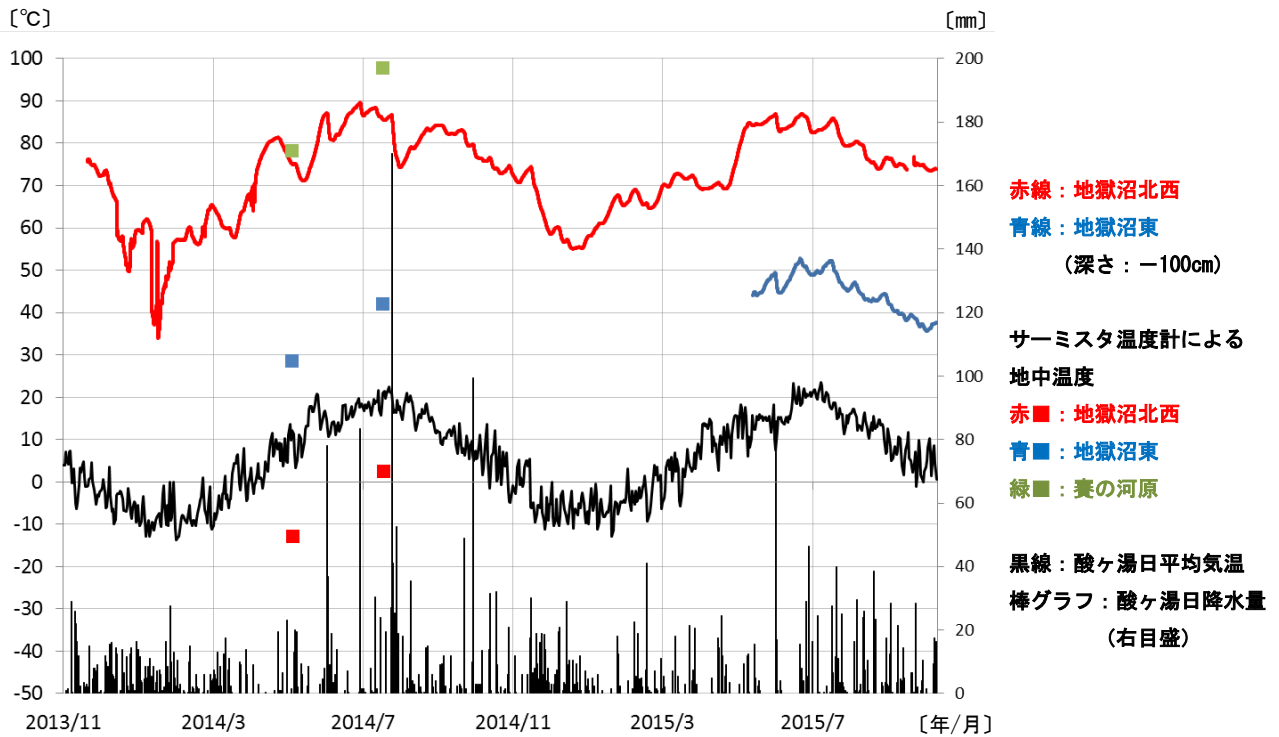
図 8 八甲田山 噴気地熱域の地中温度連続グラフ（2013 年 11 月 1 日～2015 年 11 月 10 日）

- ・ 2013 年 11 月 21 日から観測を開始しました。
- ・ 火山活動に起因すると思われる変化は認められませんでした。

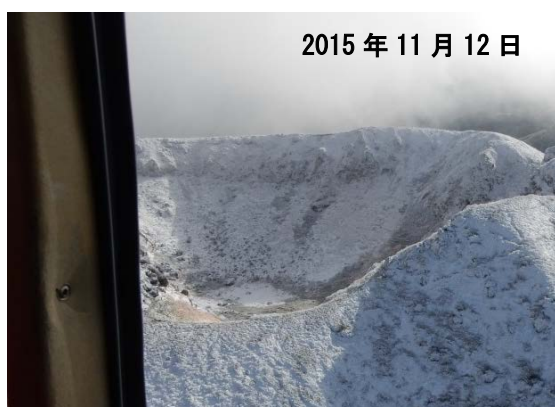
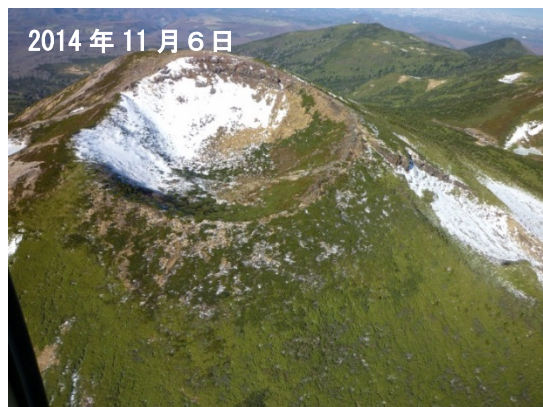
図 10 八甲田山 北北西方向から撮影した井戸岳の状況

・ 前回（2014 年 11 月 6 日）と同様、噴気は確認されませんでした。

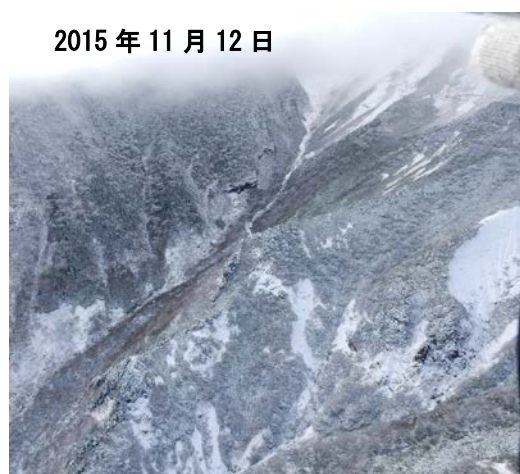
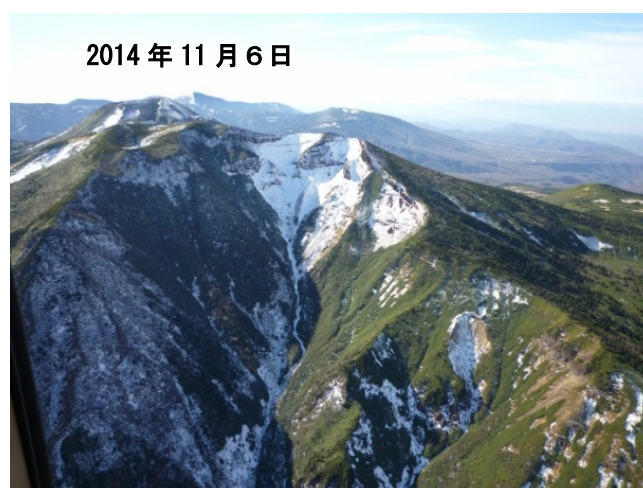
図 11 八甲田山 北方向から撮影した赤倉岳北斜面の状況  
・ 前回（2014 年 11 月 6 日）と同様、噴気は確認されませんでした。

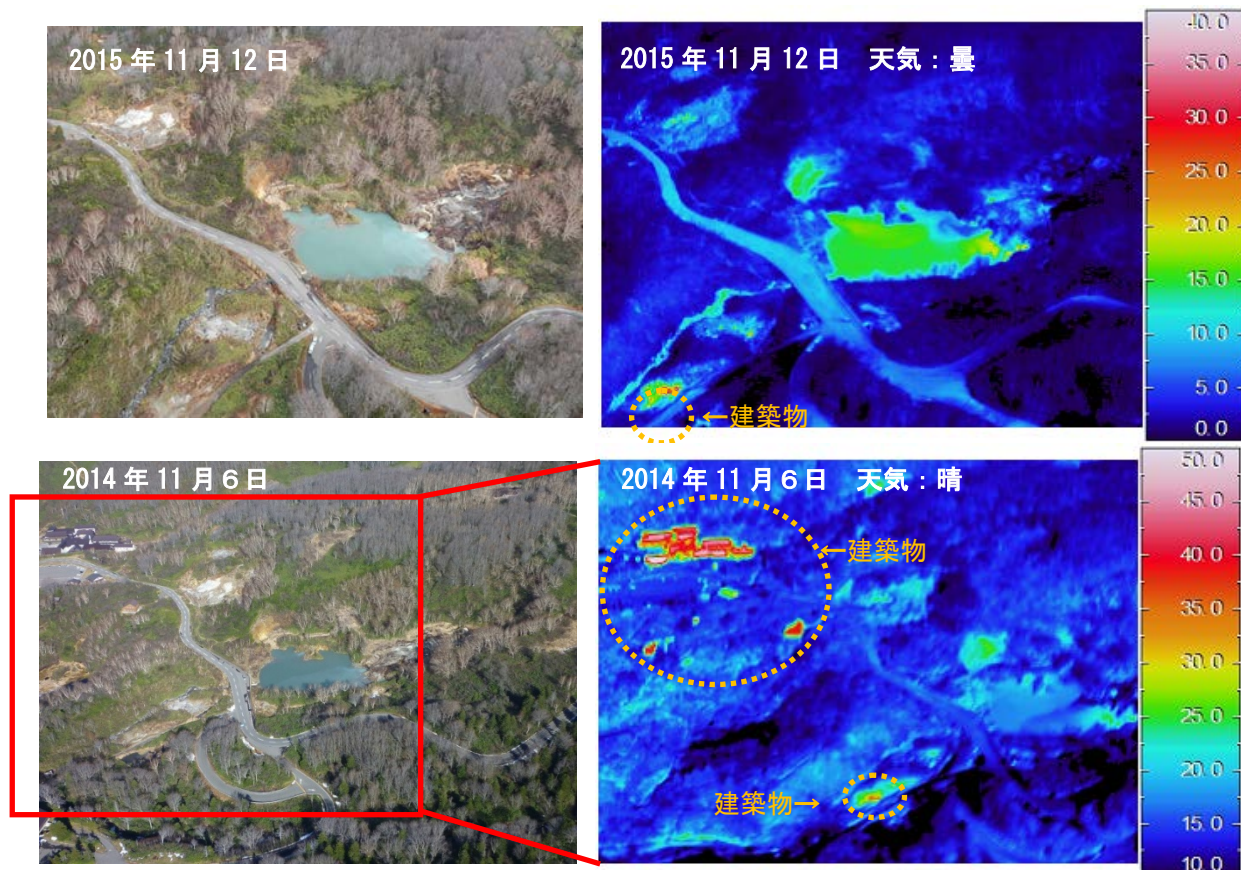
図 13 八甲田山 南西方向から撮影した地獄沼周辺の状況と地表面温度分布

・前回（2014 年 11 月 6 日）と比較して、地熱域の分布に特段の変化は認められません。

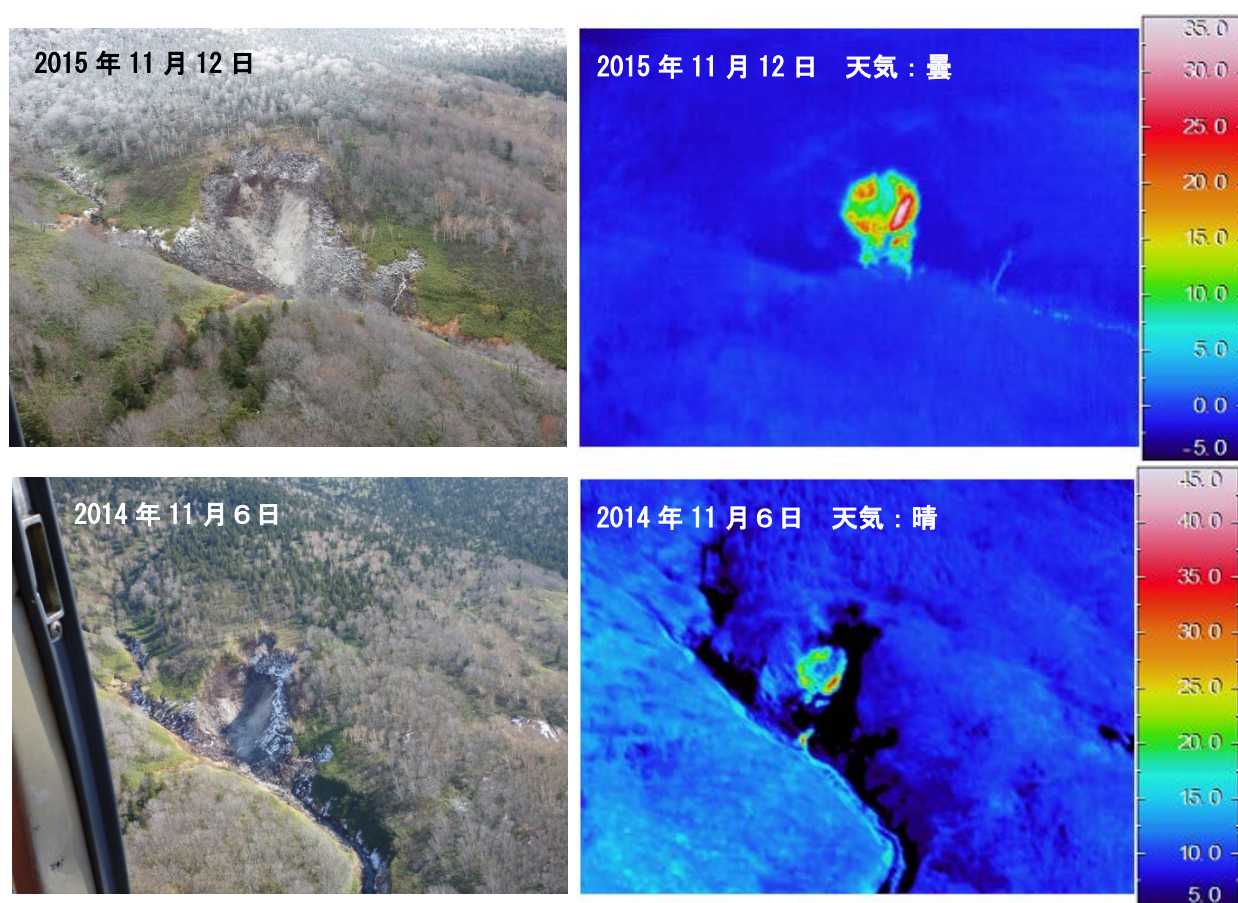
図 14 八甲田山 北西方向から撮影した酸ヶ湯沢上流の状況と地表面温度分布

・前回（2014 年 11 月 6 日）と比較して、地熱域の分布に特段の変化は認められません。

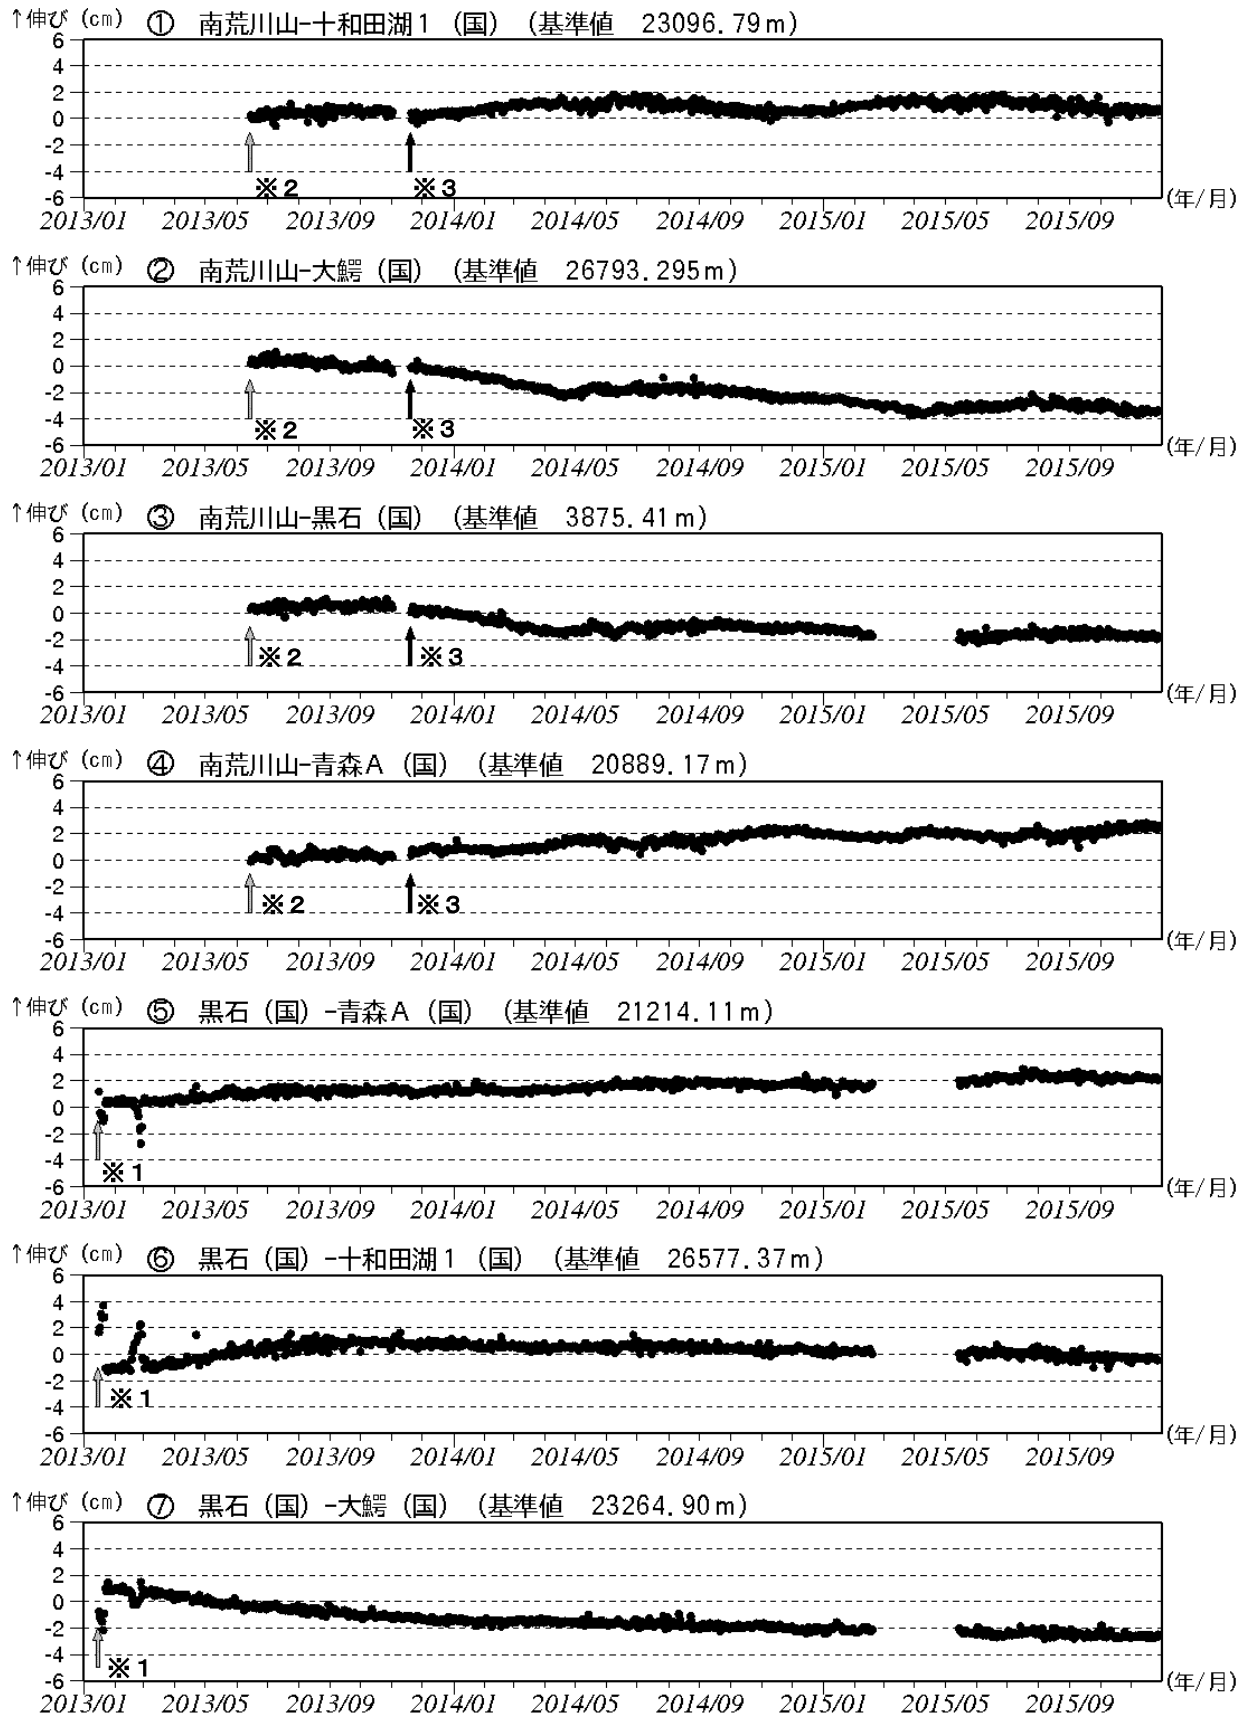
図 15-① 八甲田山 GNSS 基線長変化図 (2013 年 1 月～2015 年 11 月)

- ・今期間、火山活動によると思われる変化は認められませんでした。
- ・①～⑦は図 17 の GNSS 基線①～⑦に対応しています。 ・グラフの空白部分は欠測を表しています。
- ・各基線の基準値は補正等により変更する場合があります。

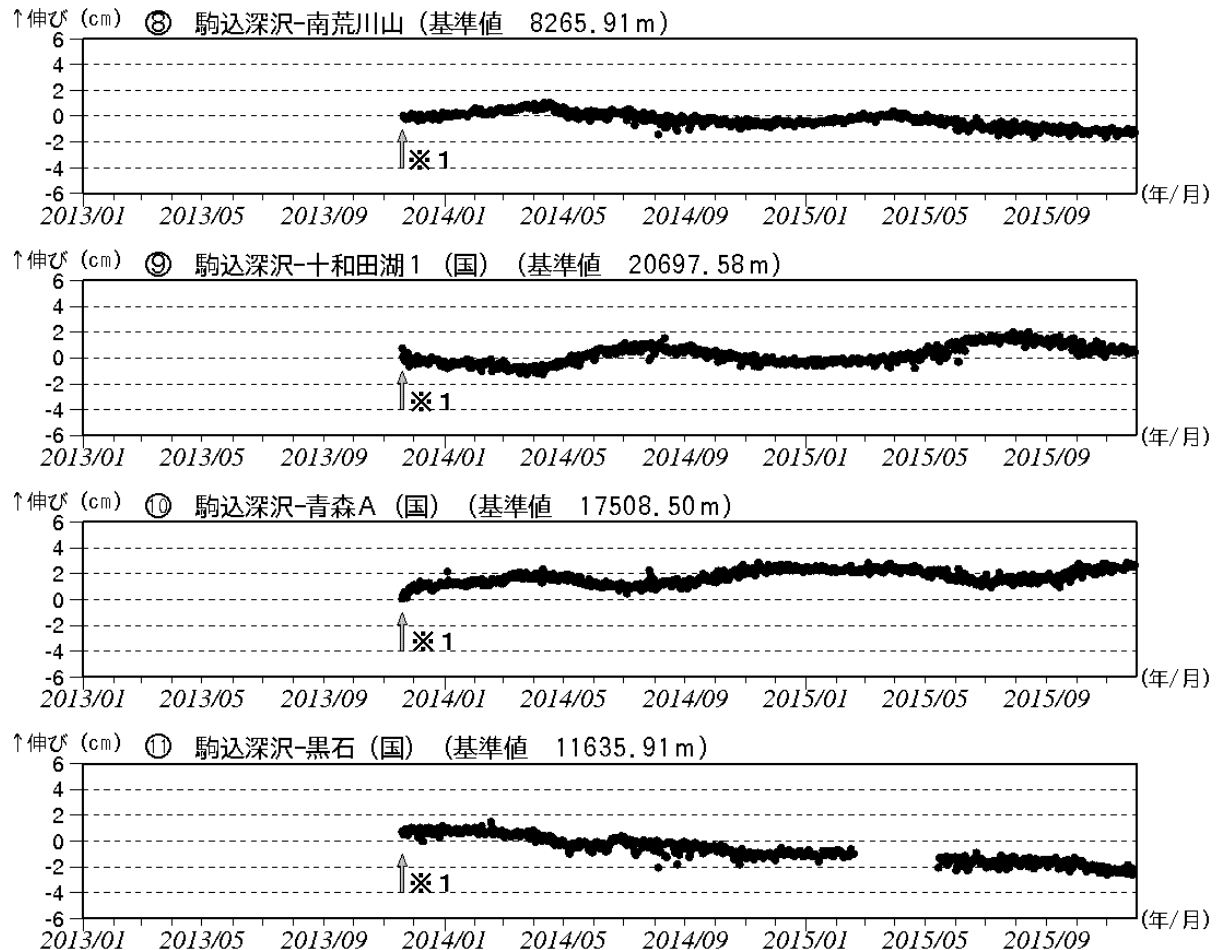
図 15-② 八甲田山 GNSS 基線長変化図 (2013 年 1 月～2015 年 11 月)

- ・今期間、火山活動によると考えられる変化は認められませんでした。
- ・⑧～⑪は図 17 の GNSS 基線⑧～⑪に対応しています。 ・グラフの空白部分は欠測を表しています。
- ・各基線の基準値は補正等により変更する場合があります。
