## 鳴子の火山活動解説資料（平成 29 年 6 月）

仙台管区气象台  
地域火山監視・警報センター

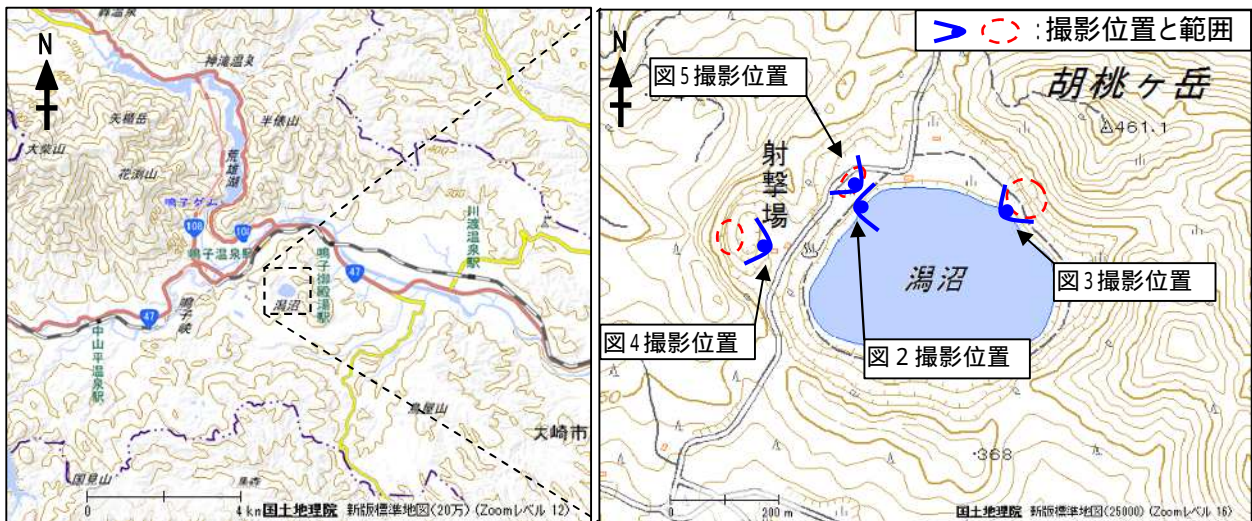
5 日及び 21 日に実施した現地調査では、前回（2012 年 3 月 19 日）と比較して潟沼周辺の状況に特段の変化は認められませんでした。

図 1 鳴子 潟沼周辺の地熱域の分布及び写真と地表面温度分布 1) 撮影位置

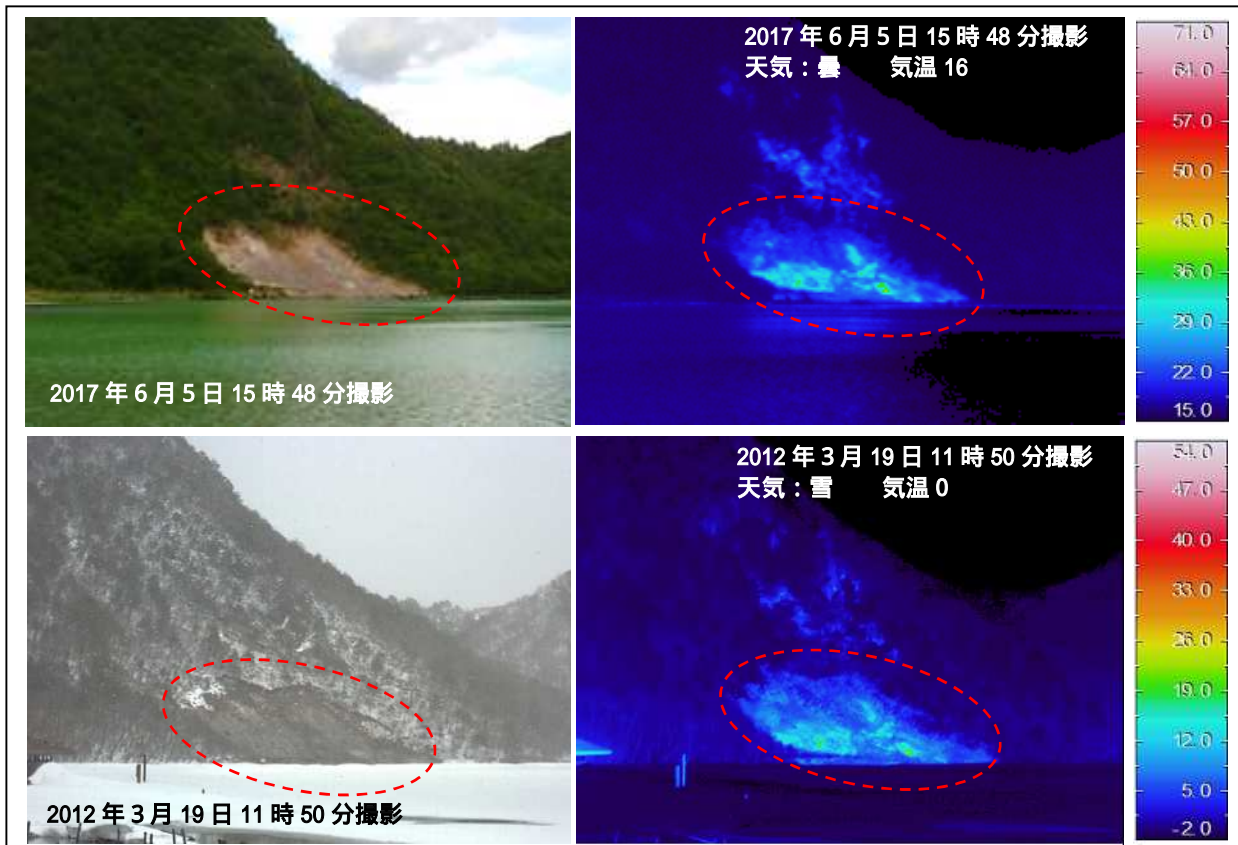
図2 鳴子 西から撮影した胡桃ヶ岳南西麓噴気地帯の状況と地表面温度分布

・前回（2012年3月19日）と比較して、地熱域（破線赤丸内）の状況に特段の変化は認められませんでした。

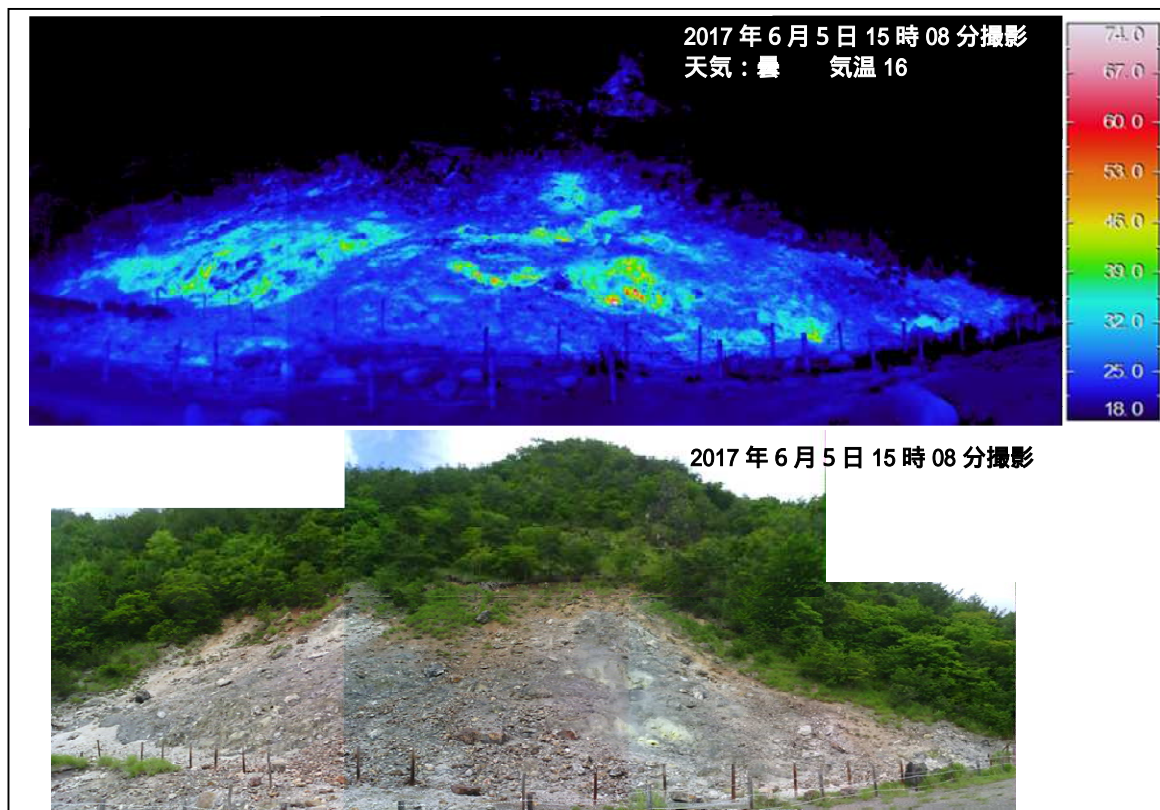
図3 鳴子 南から撮影した胡桃ヶ岳南西麓噴気地帯の状況と地表面温度分布

・噴気及び地熱域が認められました。

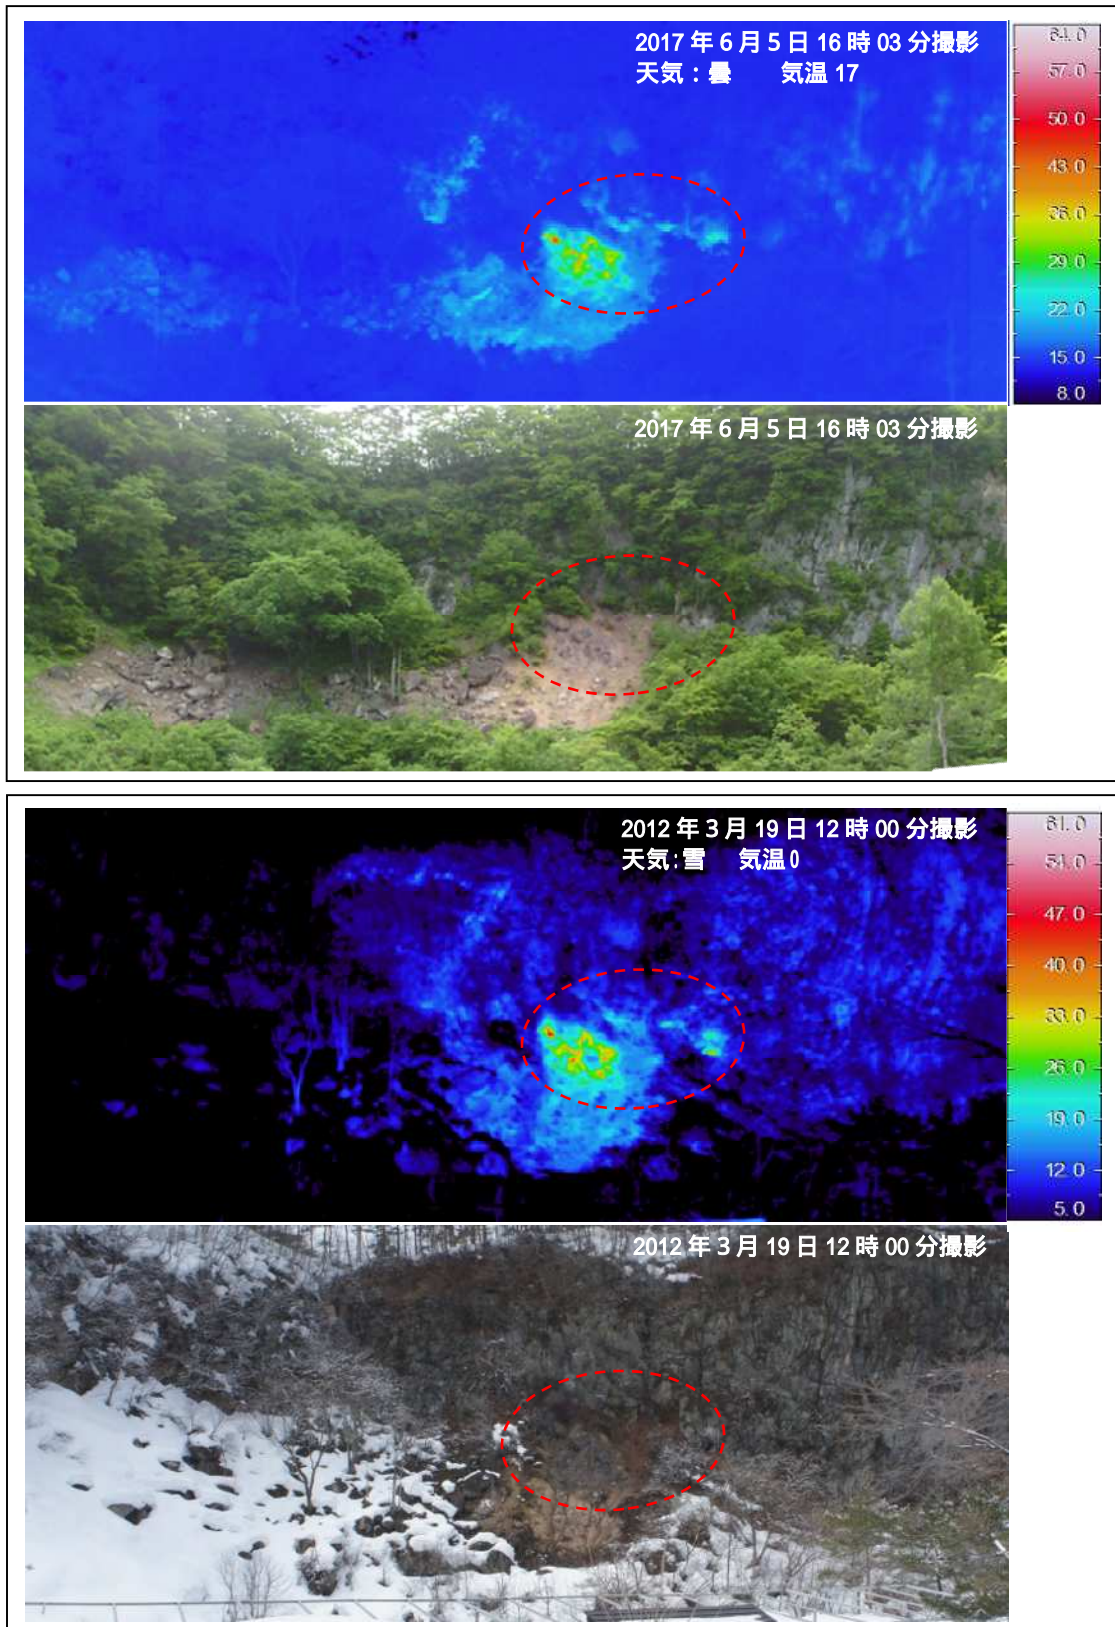
図4 鳴子 東から撮影した射撃場断崖の噴気の状態と地表面温度分布

- ・前回(2012年3月19日)と比較して、噴気及び地熱域(破線赤丸内)の状況に特段の変化は認められませんでした。

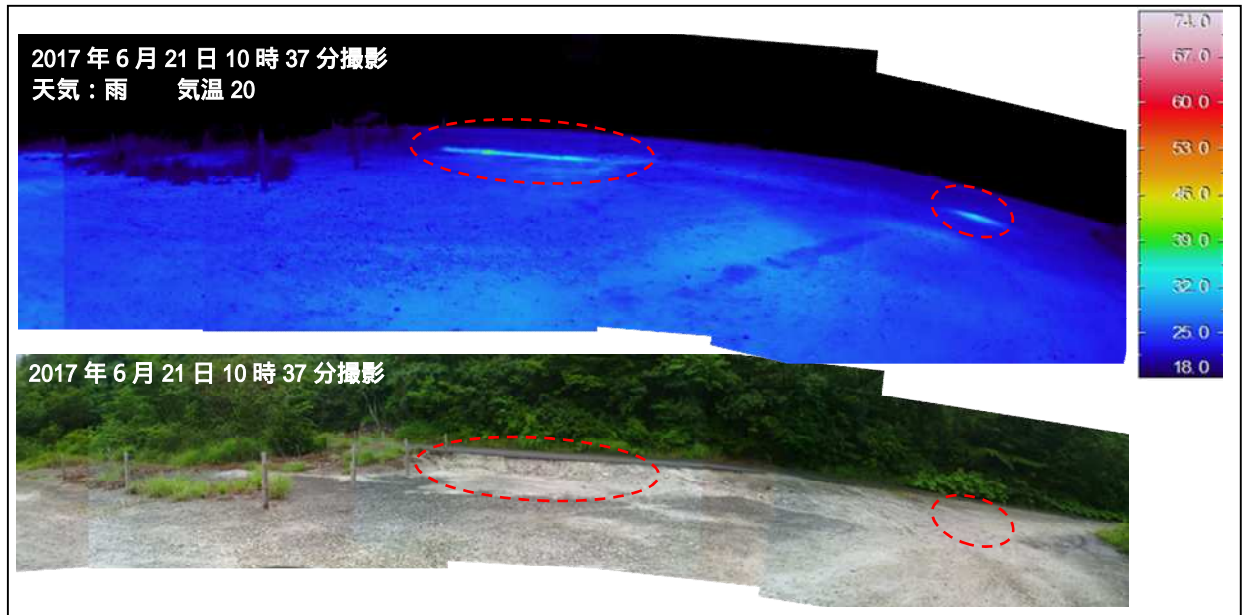
図5 鳴子 東から撮影した湯沼北西の地熱地帯の状況と地表面温度分布  
・破線赤丸内で地熱域が認められました。
