十和田の火山活動解説資料（令和5年5月）

仙台管区气象台
地域火山監視・警報センター

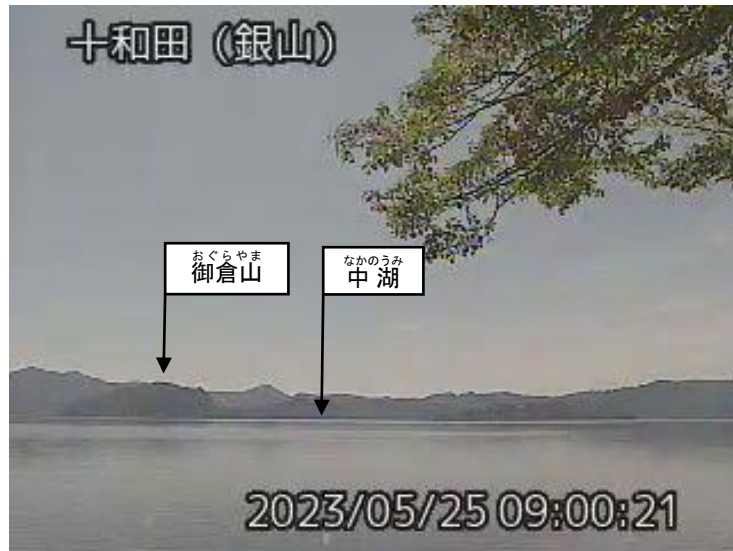
銀山監視カメラによる観測では、噴気や湖面の異常等は認められませんでした。

図1 十和田 中湖周辺の状況（5月25日）
 ・ 銀山監視カメラ（中湖の北西約6 km）の映像です。

噴気や湖面の異常等は認められませんでした。

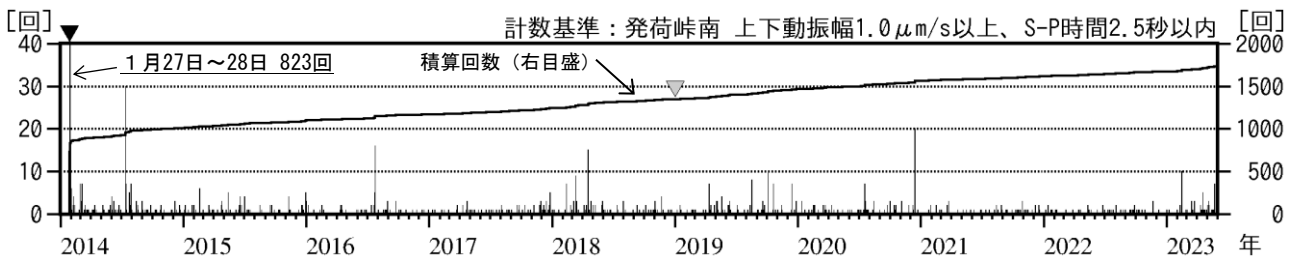
観測開始以降確認している深さ5km前後で発生している地震は、今期間は少ない状態で経過しました。

低周波地震、火山性微動は観測されませんでした。

図2 十和田 日別地震回数（2014年1月～2023年5月）

火山性地震は少ない状態で経過し、低周波地震、火山性微動共に観測されませんでした。

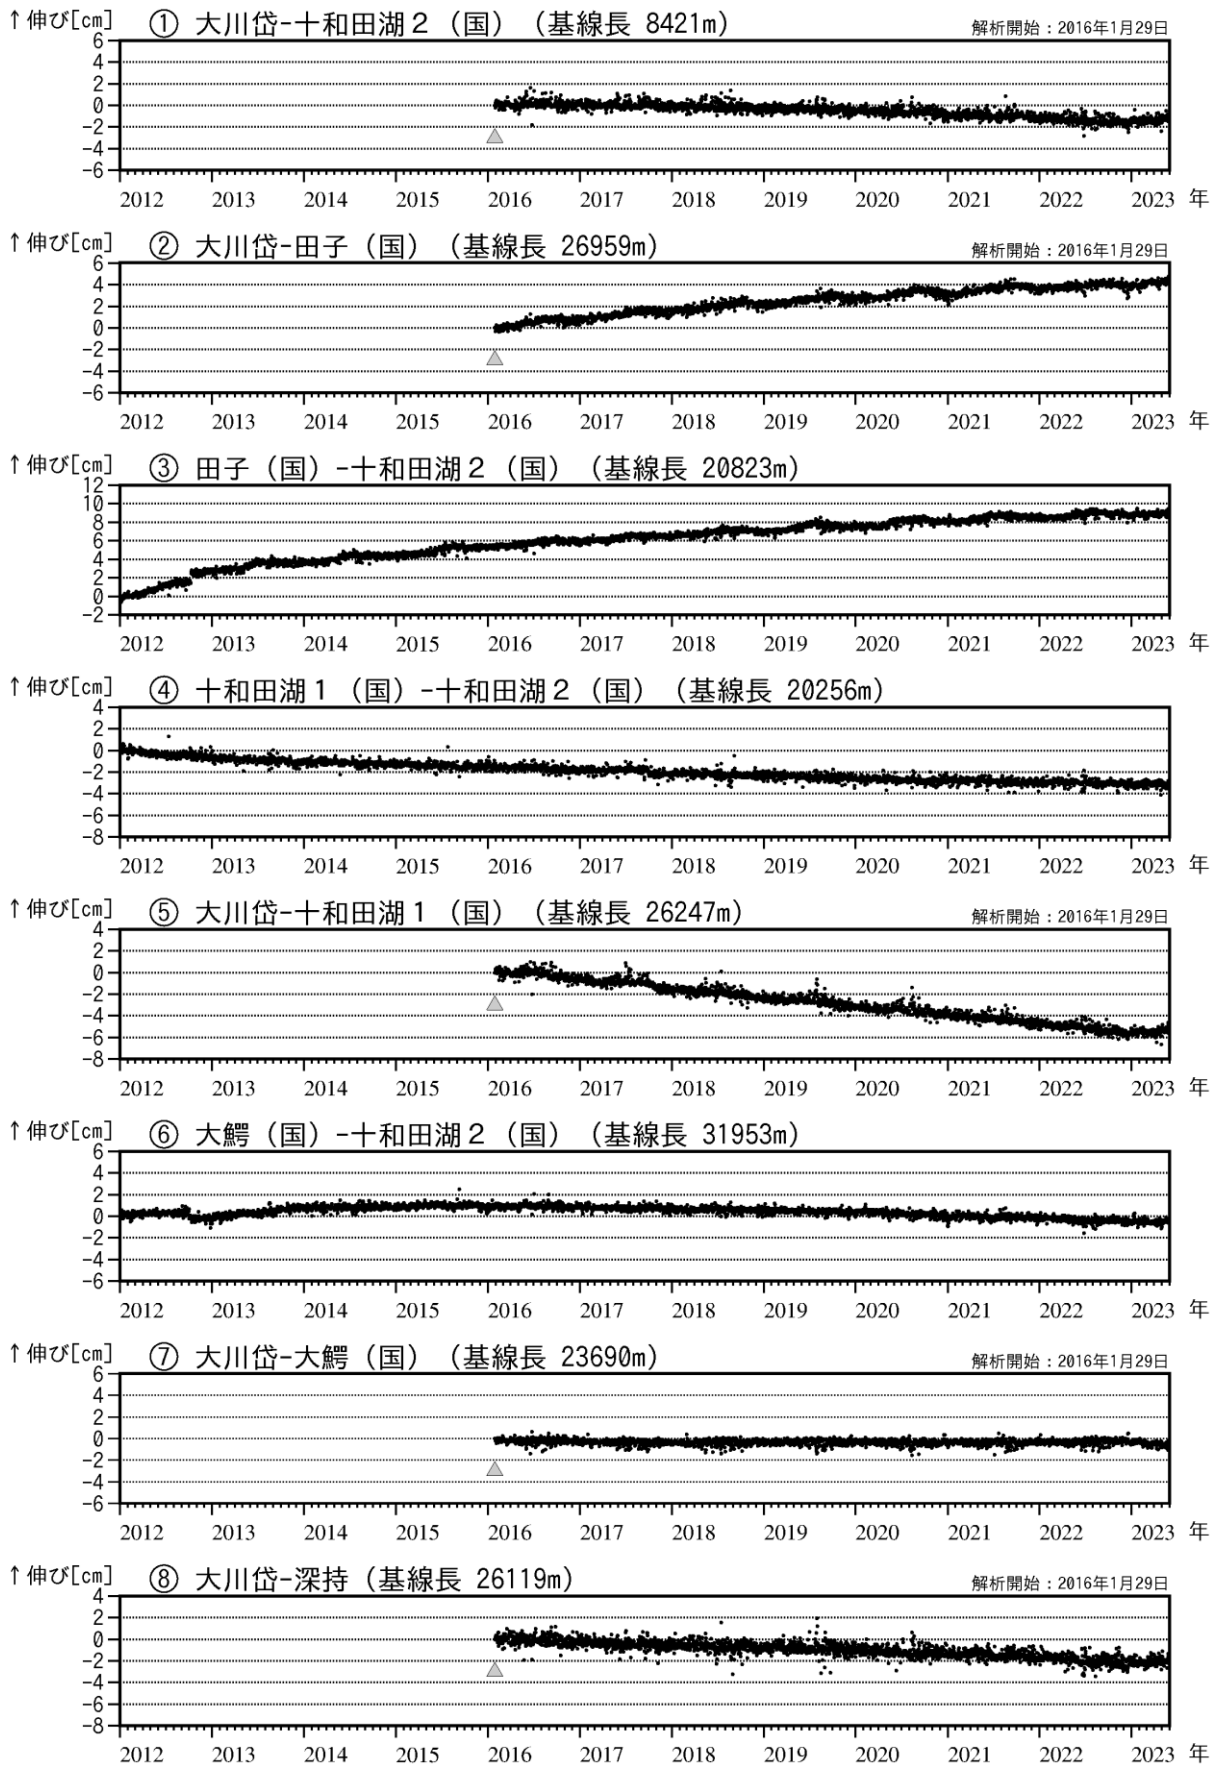
火山活動によると考えられる変化は認められませんでした。

図3 十和田 GNSS 基線長変化図 (2012年1月~2023年5月)
