## 十和田の火山活動解説資料（令和5年9月）

仙台管区气象台  
地域火山監視・警報センター

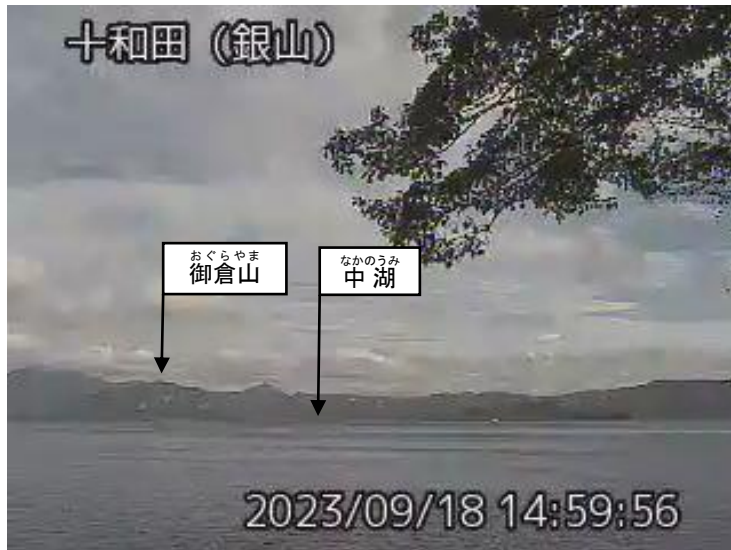
銀山監視カメラによる観測では、噴気や湖面の異常等は認められませんでした。

図1 十和田 中湖周辺の状況（9月18日）  
・ 銀山監視カメラ（中湖の北西約6km）の映像です。

噴気や湖面の異常等は認められませんでした。

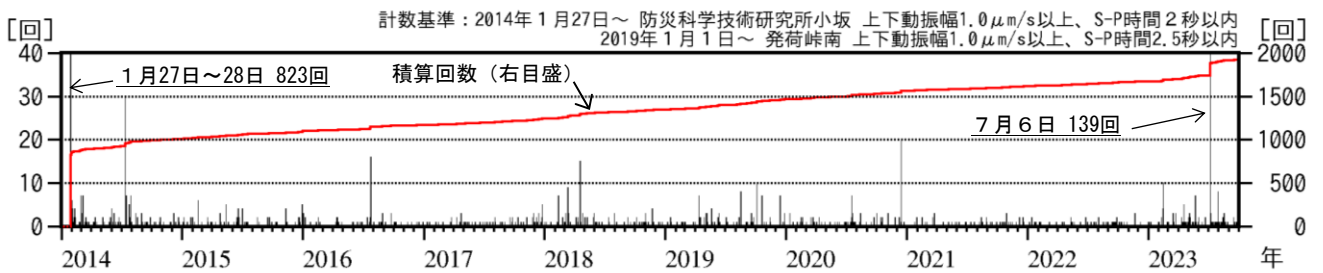
図2 十和田 日別地震回数（2014年1月～2023年9月）

観測開始以降確認している深さ5km前後で発生している地震は、今期間は少ない状態で経過しました。また、より浅い場所を震源とする火山性地震は観測されませんでした。

低周波地震及び火山性微動は観測されませんでした。

火山性地震は少ない状態で経過し、低周波地震及び火山性微動は観測されませんでした。

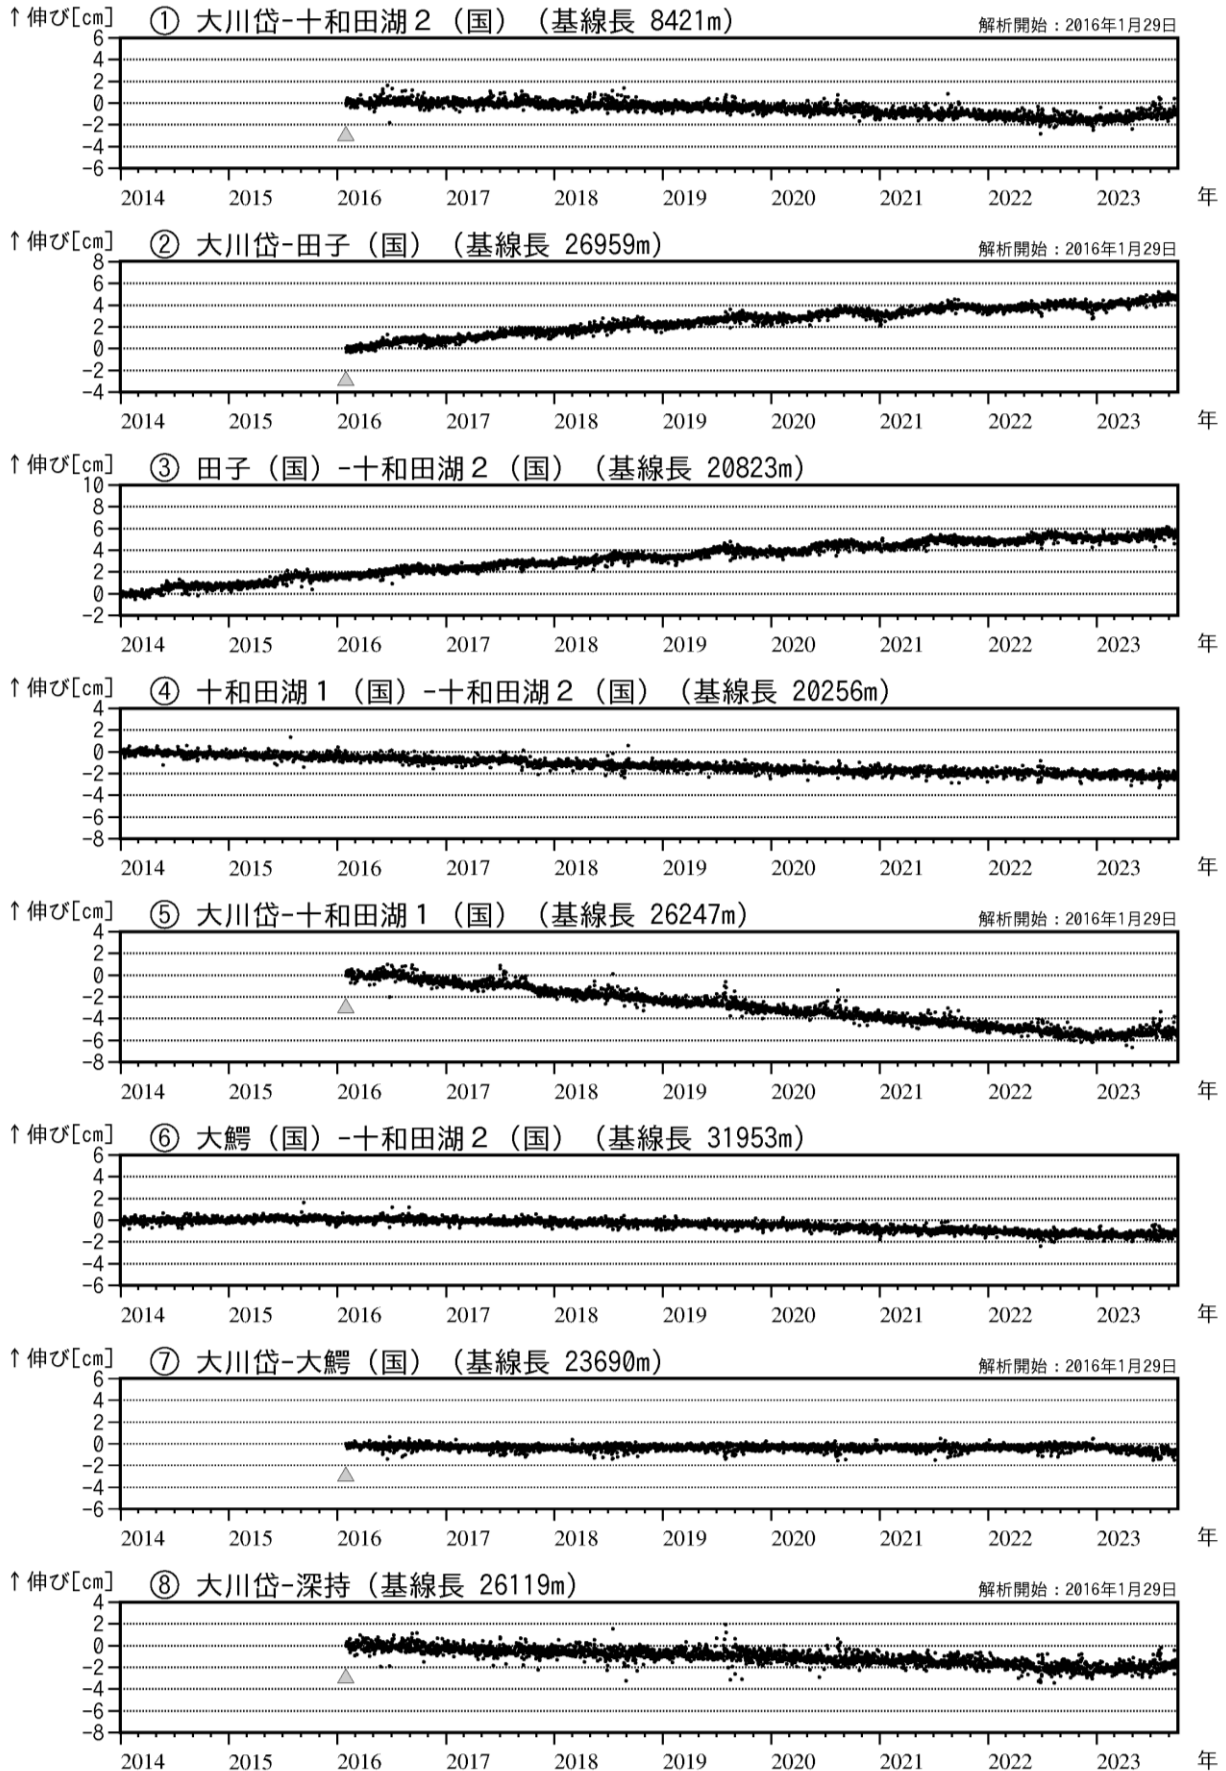
図3 十和田 GNSS 基線長変化図 (2014年1月~2023年9月)

十和田周辺の一部のGNSS基線長では、火山活動に起因するかは不明ですが、2023年前半から大川岱観測点の西方向への変位によるものとみられるわずかな変化が認められています。

十和田周辺の一部のGNSS基線長(①⑤⑦)では、火山活動に起因するかは不明ですが、2023年前半から大川岱観測点の西方向への変位によるものとみられるわずかな変化が認められています。
