## 箱根山の火山活動解説資料

気 象 庁 地 震 火 山 部  
火山監視・情報センター

### ＜噴火警戒レベル 3（入山規制）が継続＞

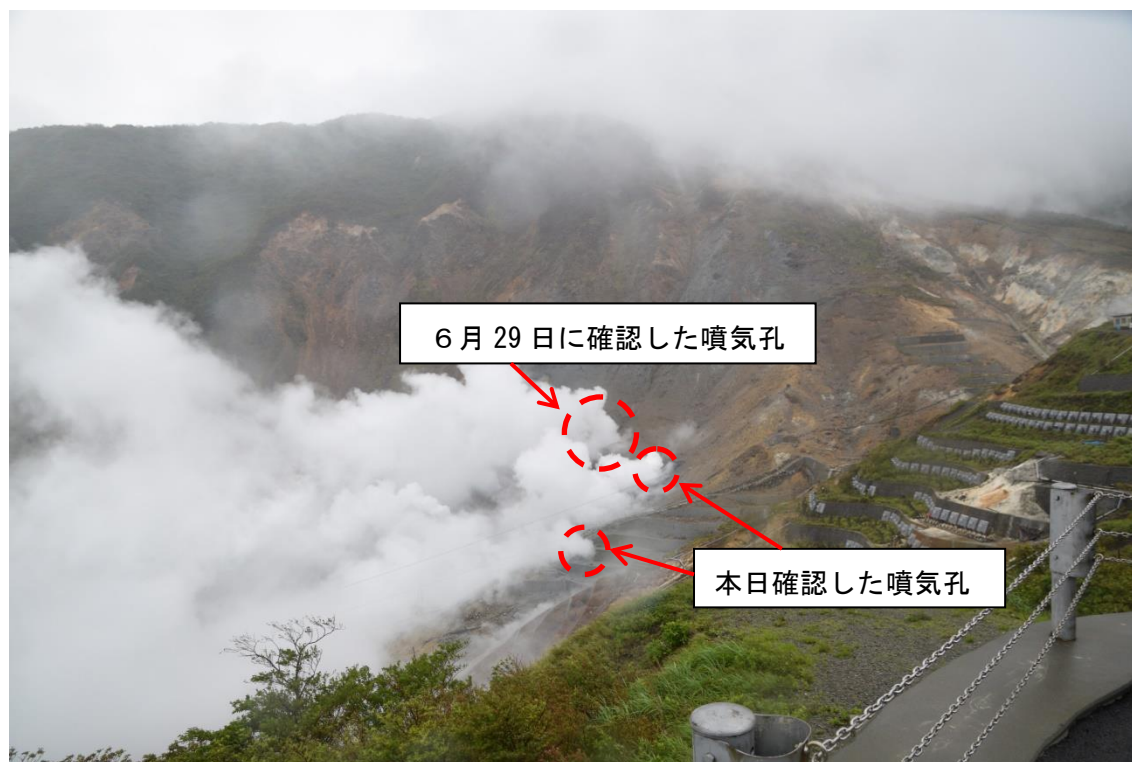
図1 大涌谷周辺の状況（2015年7月2日撮影）

- ・大涌谷温泉供給施設で引き続き蒸気が勢いよく噴出しているのを確認しました。
- ・本日（2日）の現地調査で、6月29日に確認した噴気孔の周囲に3つの新たな噴気孔を確認しました。

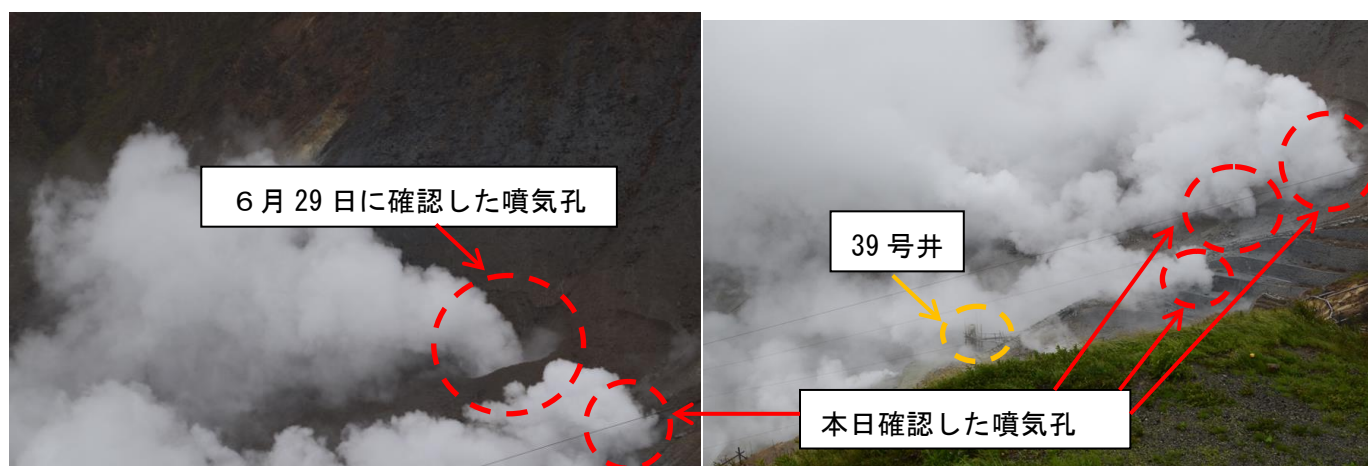
図2 大涌谷 新たな噴気孔の様子（2015年7月2日撮影）

- ・6月29日に確認した噴気孔（赤丸）から引き続き蒸気が勢いよく出ているのが確認できます。噴気孔の大きさは20m程度でした。
- ・本日の現地調査で、6月29日に確認した噴気孔の周囲に3つの新たな噴気孔を確認しました。
- ・39号井は5月3日以降蒸気の勢いの強かった温泉井です。
- ・本日の現地調査では、有色噴煙、降灰は確認されませんでした。また、噴石の飛散や飛散跡も確認できませんでした。

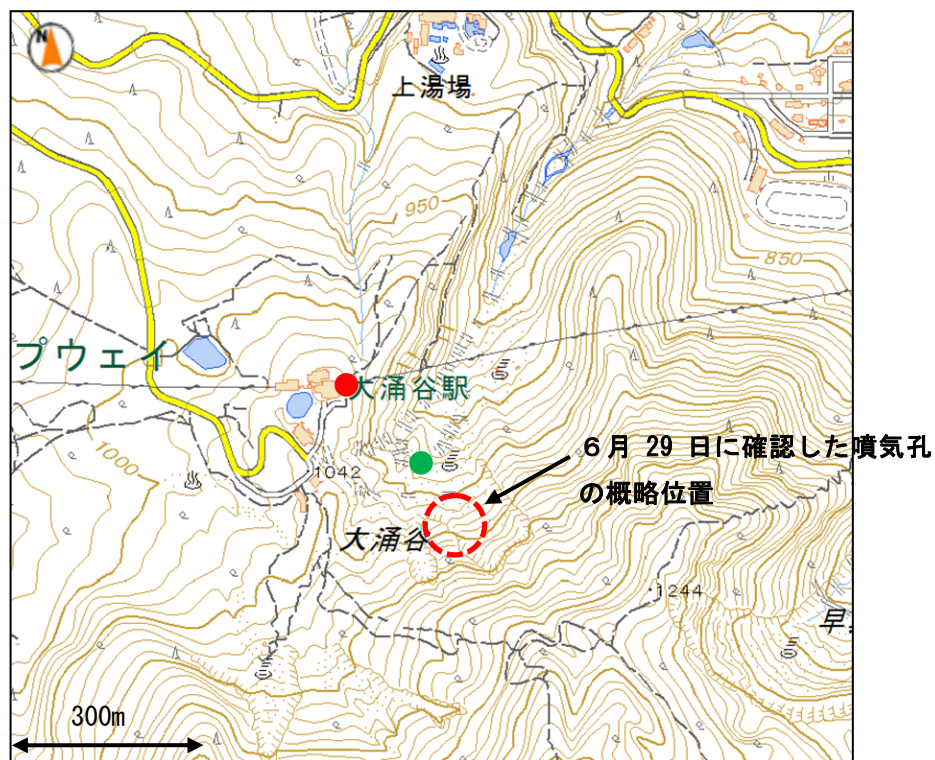
図3 大涌谷の噴気孔の概略位置（赤点線は6月29日に確認した噴気孔）

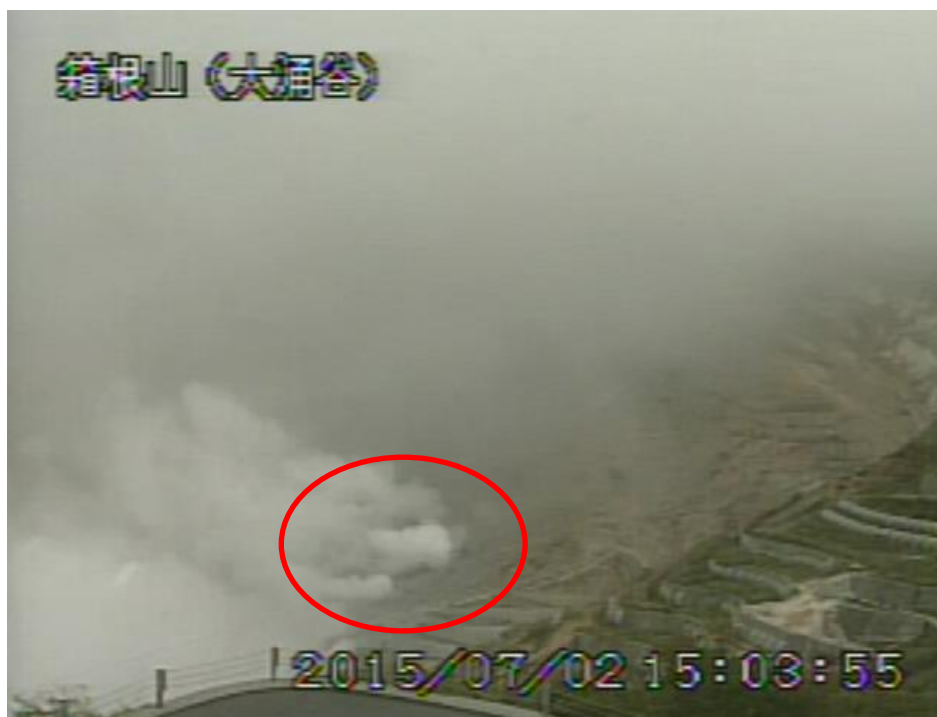
図4 大涌谷の状況（7月2日、大涌谷遠望カメラによる）

・赤丸内の6月29日に確認した噴気孔及び本日確認した噴気孔とその周囲の大涌谷温泉供給施設から引き続き蒸気が勢いよく噴出しているのを確認しています。
