小笠原硫黄島の活動的火山口や地表断層の状況*

An observation report of recent active craters and surface faults on Ioto (Iwojima) volcano, Japan

防災科学技術研究所**

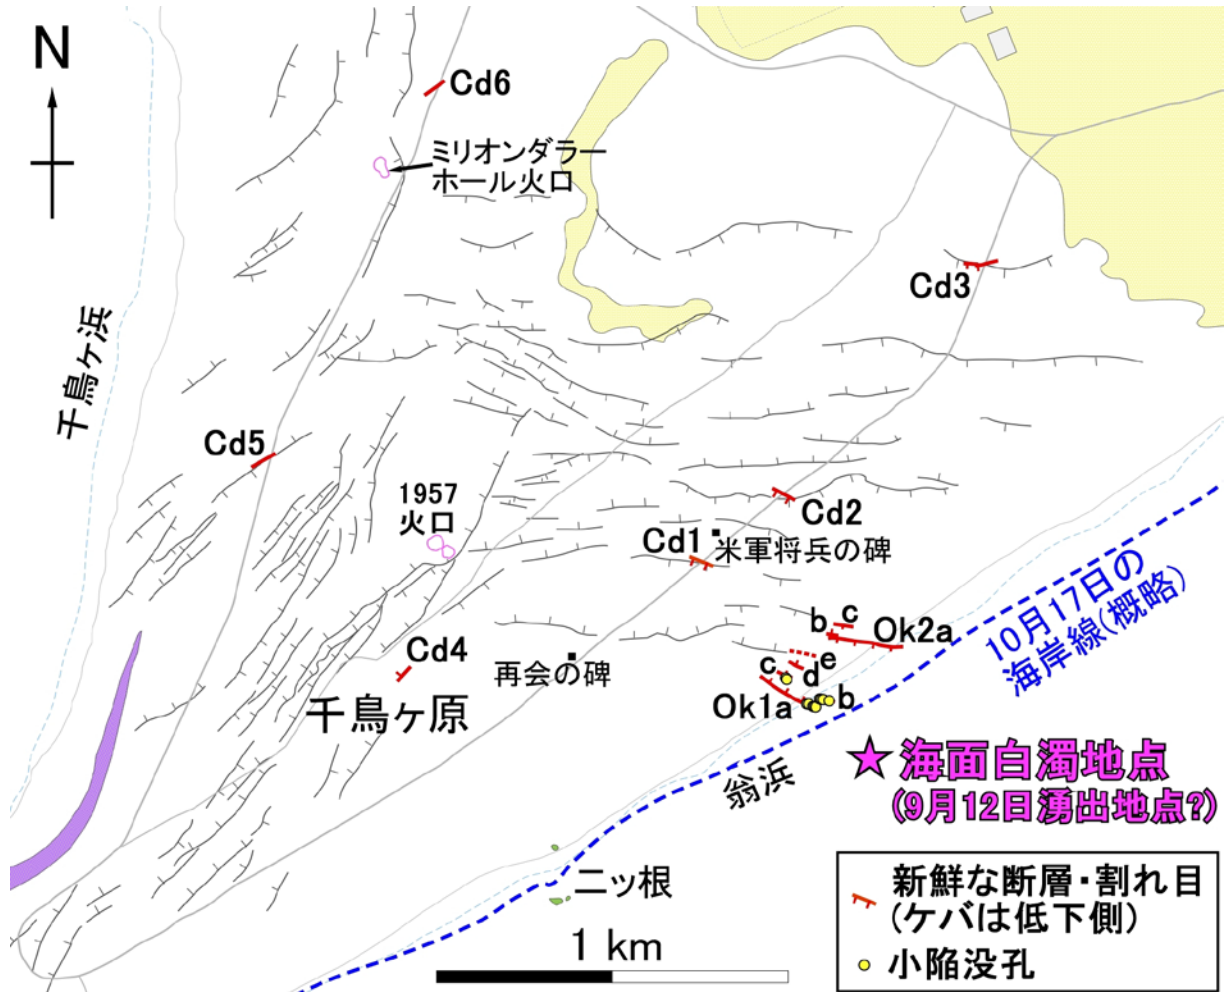
2018年9月8日からの地震活動、地殻変動の活発化に伴い、9月12日に翁浜沖で海面を盛り上げる熱水(?)の湧出活動が在島者により確認された。2018年10月15~18日の調査時には、湧出活動の噴出物については確認できなかったが、この活動に関連したと思われる新鮮な断層や割れ目が翁浜や千鳥ヶ原一帯で認められた(図2)。なお、図2の範囲外の阿蘇台付近や播鉢山付近の断層群も同時期に活動した可能性が高い。しかしかねてから断層活動による舗装道路の破壊が進行しており、今回新たに生じた変位かどうかは不明瞭であったため、ここでは除外した。

千鳥ヶ原の内陸部では北東-南西走向の断層や開口割れ目が確認された(仮称Cd4~Cd6; 図2及び図5d)。しかし植生のため道路沿い以外の観察は不十分であり、道路も既に補修を受けているため今回の調査ではごく一部の変動地形の確認しかできなかったと思われる。

図2 翁浜・千鳥ヶ原の断層確認地点 (10月15~17日調査)。

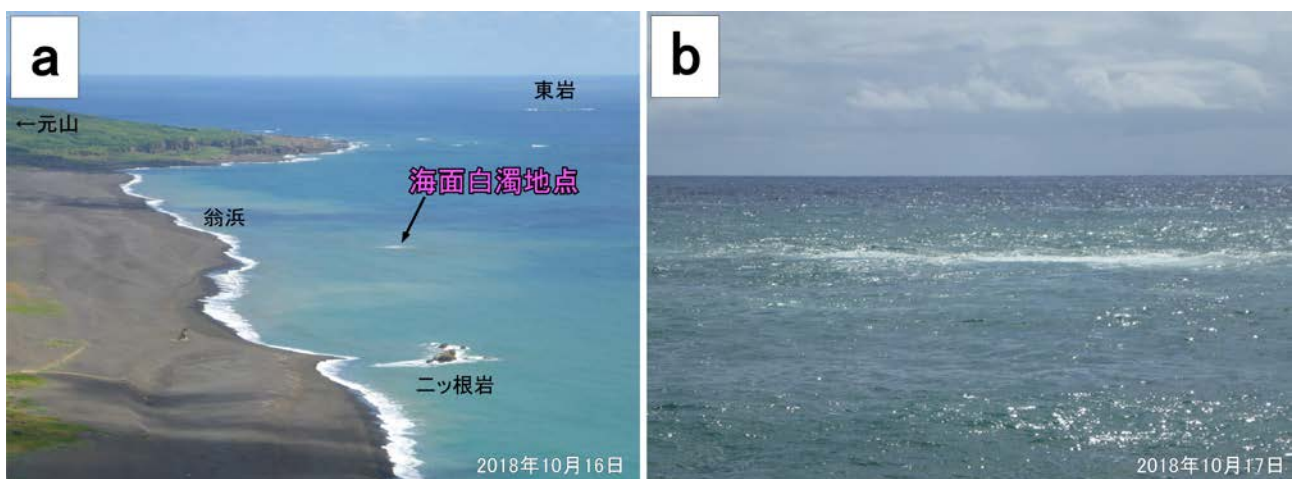
湧出地点付近では調査時にも海面の白濁が生じており(図3)、熱水の湧出が続いていると考えられる。湧出地点近傍の翁浜海岸の調査では東-西走向の断層群が確認された(仮称0k1~0k2群, Cd1~Cd3; 図2, 図4及び図5a~c)。これらは垂直変位量が大きく最大15cm程度に達する。しばしば開口割れ目や小地溝(図4d, f)となっており正断層と考えられる。翁浜の砂浜地帯では直径20cm~1.5m程の小陥没孔を伴っている(図4b~d)。一部の陥没孔(図4c)は内部に周囲と同じ海浜砂からなる小丘を伴っており、ごく小規模なガス等の噴出活動が伴われた可能性がある。一部の断層は海側に追跡できるが、断層形成後の暴風による波浪の影響により汀線付近でかき消されている(図4d)。

図3 翁浜沖の海水白濁地点。ほぼ9月12日の湧昇地点にあたると思われる。a: 播鉢山から撮影。b: 翁浜より撮影。

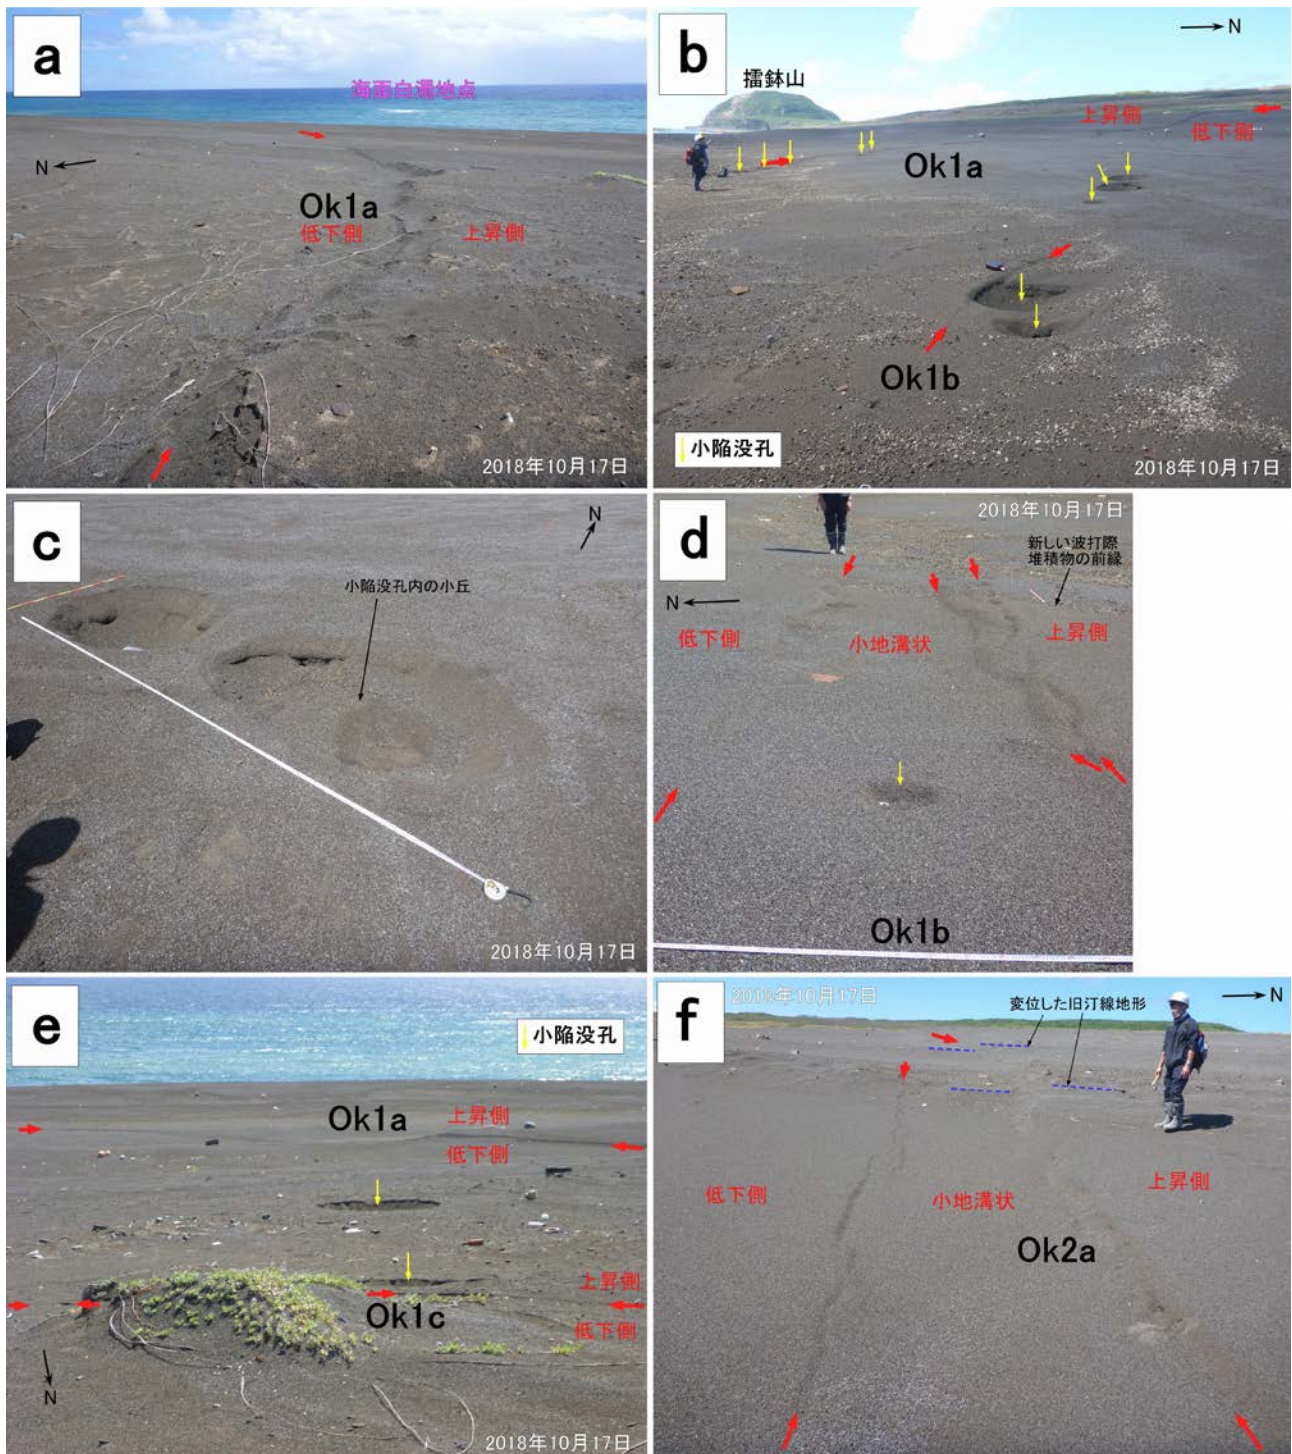
今回確認された断層や割れ目は既存の主要な断層地形付近で発見されており、また、翁浜では旧汀線(段丘)地形を境に明らかに内陸側で断層崖の比高が大きくなる(変位の累積性のある)断層もある(図4a, b, e, fの0k1a, 0k2a断層)。したがって断層・割れ目の多くは既存断層の再活動によって生じたと考えられる。

図4 翁浜の断層群の代表的な写真。位置は図2に示す。a: 陸(北西)側からみた断層 Ok1a。b: 断層 Ok1a と Ok1b に伴う小陥没孔群。c: 断層 Ok1b 沿いの小陥没孔。中央の陥没孔(長径 1.5m)は中央部に小丘と入れ子の陥没孔を持つ二重構造をしている。d: 断層 Ok1b の小地溝構造。内部に小陥没孔が認められる。e: 断層 Ok1c に近接した小陥没孔群。f: 海側から見た断層 Ok2a。小地溝構造を伴っている。

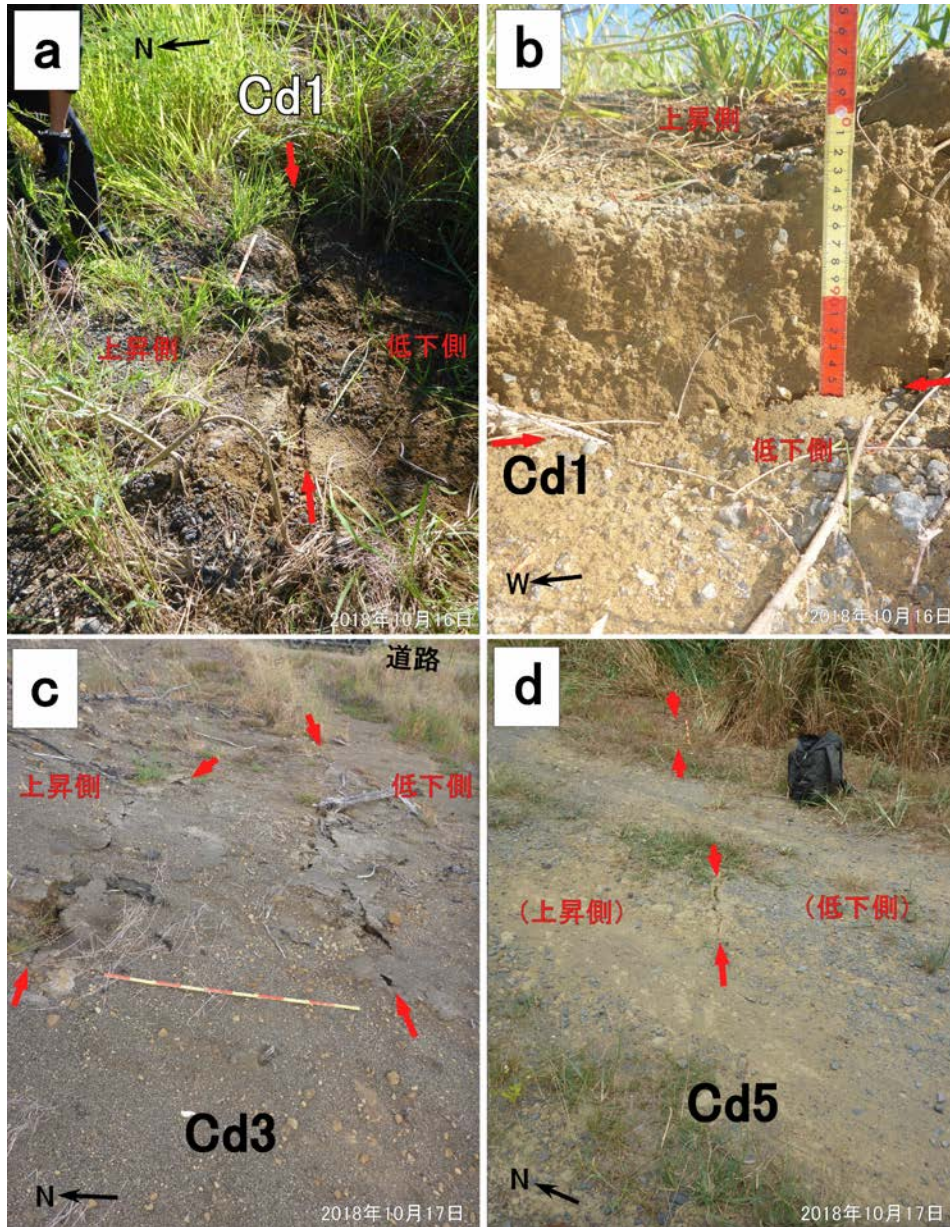
図5 千鳥ヶ原の断層群の代表的な写真。位置は図2に示す。a:一周道路を横切る断層 Cd1。b:aの低断層崖を横から撮影。c:一周道路を横切る断層 Cd3 の開口割れ目。d:一周道路を横切る断層 Cd5 の開口割れ目。

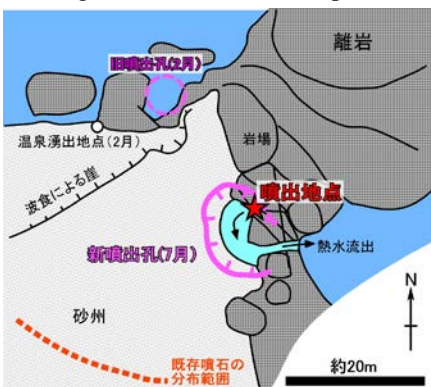
2018年2月20日以降、土砂噴出活動が確認されていた離岩付近では、その後7月18日の調査で2月の噴出孔(旧噴出孔)の南東側約20mの地点に新たな噴出孔が生じていることが確認された(図6)。新噴出孔は北西-南東方向に伸長した長径15m程で比高1~1.5m程の火砕丘地形を形成していた(図7a, b)。内部の湯だまりには、土砂を巻き込んで黒色の見かけを呈する、高さ数10cm程度の噴泉がみられた(図7b)。しかし10月16日の調査時には、この火砕丘地形は消失していた。おそらく台風などの暴風時の波浪により浸食されたものとみられる。

図6 離岩(馬ノ背岩)の噴出孔見取り図。

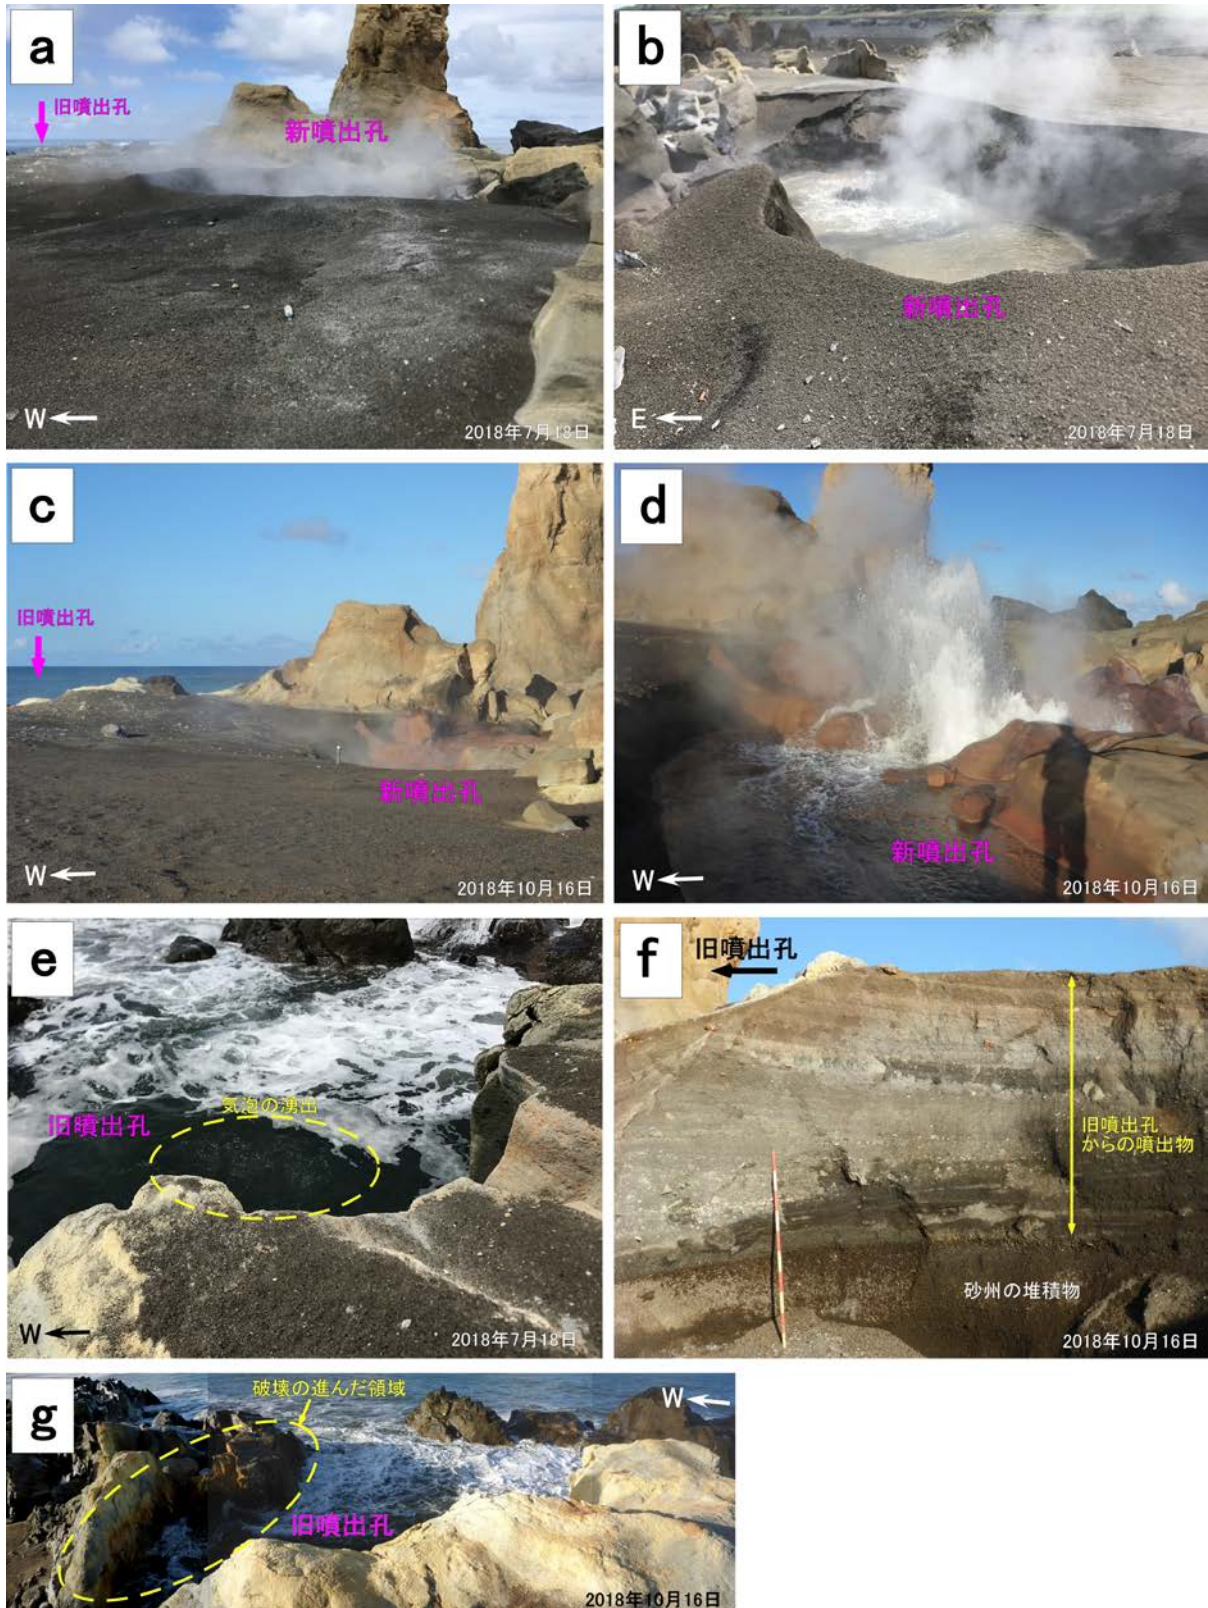
10月には新火山口内は部分的に岩盤(変質した元山火砕堆積物)が露出しており、その岩盤中の北西-南東方向の割れ目から熱水(簡易IRカメラによる計測では水温93℃以上)が断続的に噴き出していた。

2分程度の休止期間をあけて1分30秒程度噴出する間欠泉的な活動で、最高で3m程度の高さまで噴きあげていた(図7d)。

旧噴出孔の小湾内では、7月の調査ではわずかな気泡の湧昇が確認された(図7e)が、10月では確認できなかった。旧噴出孔周辺も浸食を受け、旧噴出孔開口時のものと思われる噴出物の断面が露出していた(図7f)。火口縁の一部の岩盤が欠落していた(図7g)が、これは波浪による破壊によるのか火山活動によるものなのかは不明である。

図7 離岩(馬ノ背岩)の噴出孔の写真。a:7月に確認された新噴出孔。火砕丘が形成されている。b:新噴出孔内部。熱水が土砂を巻き込んで湧出している。c:10月の噴出孔の状況。新噴出孔の火砕丘地形は消失した。d:新噴出孔の間欠泉的な熱水の噴き上げ。火口内に露出した岩盤の割れ目から噴出している。e:旧噴出孔からわずかに湧き上がる気泡。f:おそらく波浪による浸食によって露出した旧噴出孔噴出物の断面。g:10月の旧噴出孔。泡等の湧出は認められない。2月と比べると火口壁の一部が破損している。

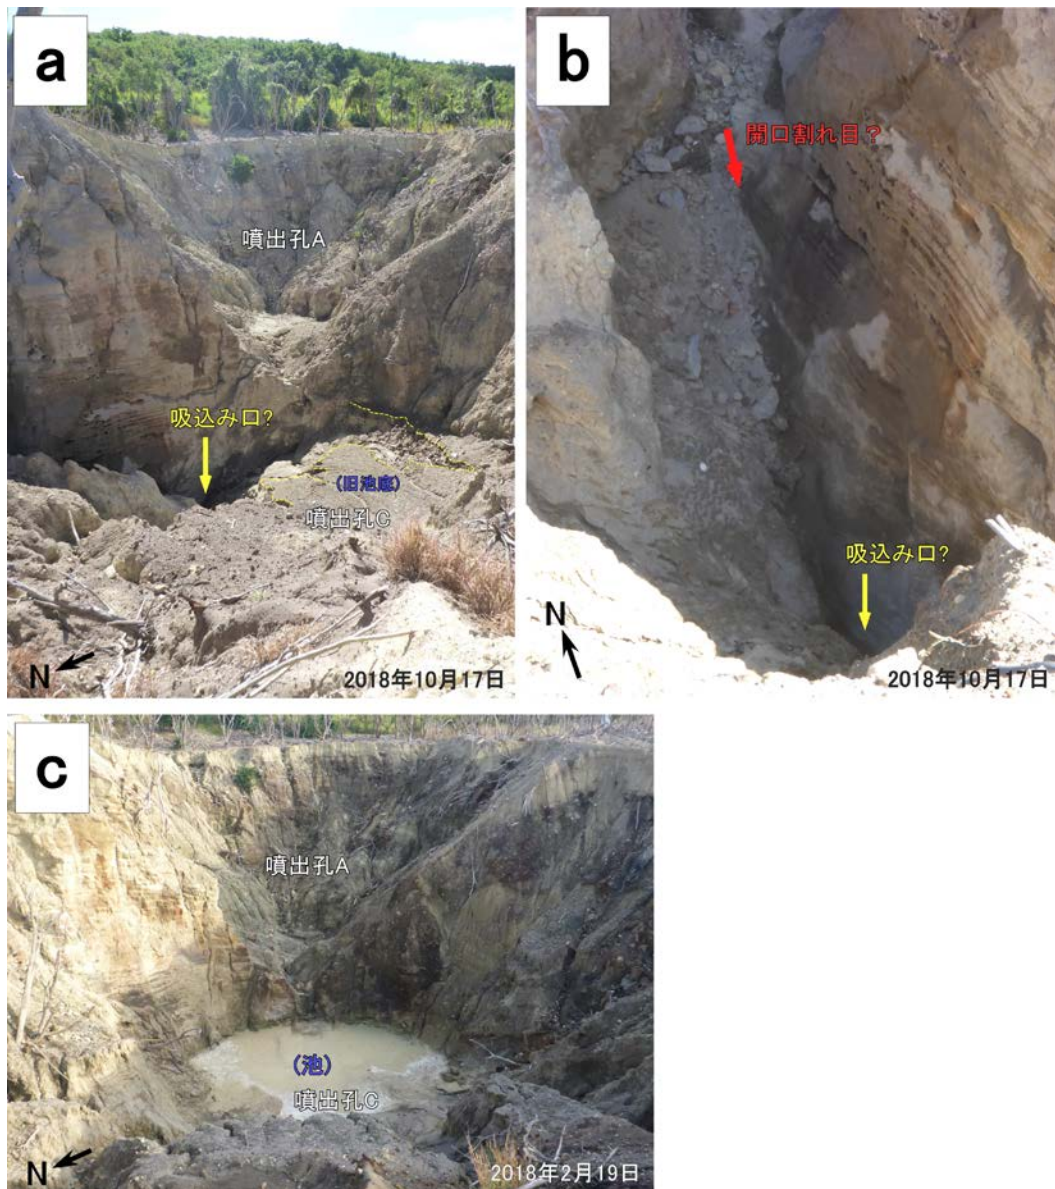
ミリオンダラーホール火口では熱活動や噴出活動の痕跡は認められなかったが、噴出孔Cの東側火口壁基部の割れ目に沿って深い窪地(火口縁から深さ25m程度)が生じていた(図8a, b)。そこに向かって雨水が流れ込んだと思われ、元々あった平坦な火口底(図8cの池の底)は浸食され段丘状の地形になっていた。窪地に流れ込んだ土砂は底の割れ目に吸い込まれていったと考えられる。

図8 ミリオンダラーホール火口の写真。a:北側から見た火口内。噴出孔 C の東縁に沿って深い窪地(吸込み口?)があり、これまでの火口底が段丘化している。b:噴出孔 C の深い窪地(吸込み口?)。急傾斜な火口壁の基部から吸込み口(?)にかけて開口割れ目が存在するように見える。c:2018年2月の状況。噴出孔 C 内には浅い池が存在した。

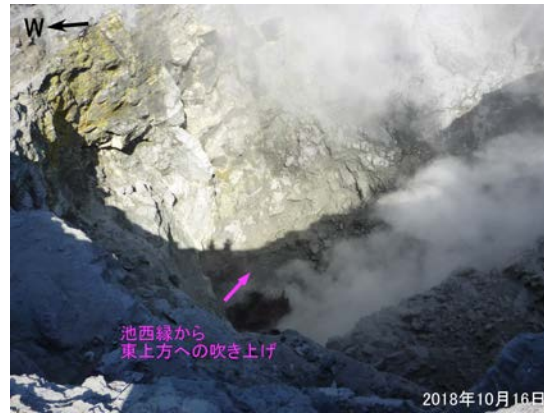
阿蘇台陥没孔では深さ20m付近に熱水だまりがあり、定期的に黒い熱水を湯だまり西縁付近から東方向斜め上に向けて5m程度噴き上げていた(図9)。

図9 阿蘇台陥没孔(鶯地獄)の写真。
