## 桜島の火山活動解説資料

福岡管区气象台  
地域火山監視・警報センター  
鹿児島地方气象台

＜噴火警戒レベル3（入山規制）が継続＞

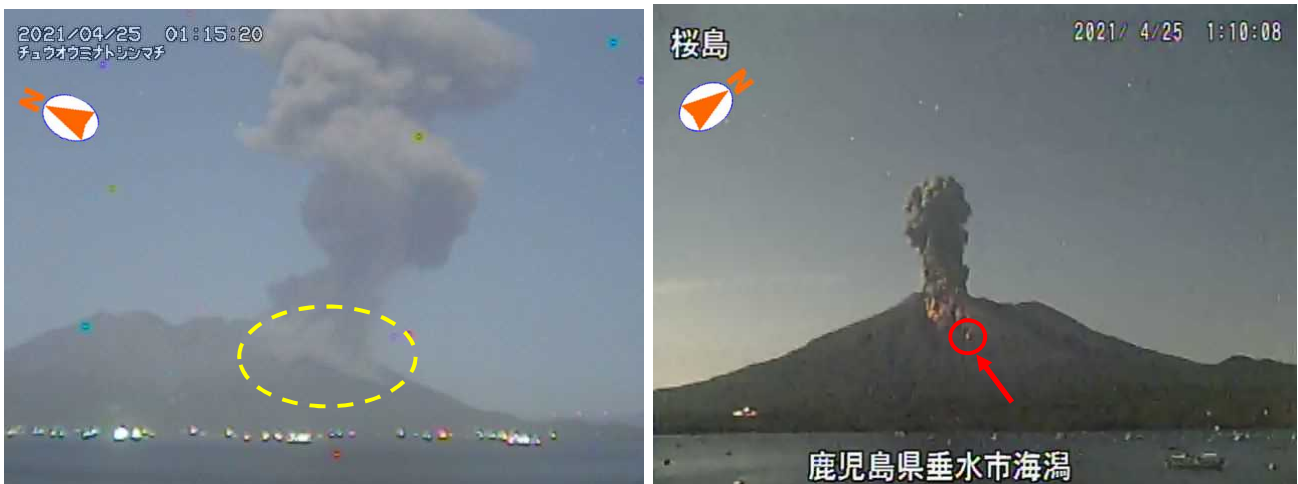
図2 桜島 4月25日01時09分の南岳山頂火口の爆発の状況

やや多量の噴煙が火口縁上2,300mまで上がり南西に流れました。同火口から火砕流が南西側へ約1.8km 流下(左図、黄破線内)したと判断しましたが、同日(25日)に実施した現地調査の結果(図3及び図4)、赤外熱映像装置による観測で火砕流の痕跡に相当する高温部はなく、樹木がなぎ倒される等の状況は認められませんでした。また、監視カメラの画像を精査した結果、噴煙の流下速度も桜島で観測される火砕流と比べて遅いものでした。

このため、火砕流と判断していた現象は、風下に流された噴煙の一部と考えられます。

また、弾道を描いて飛散する大きな噴石が5合目(南岳山頂火口より1,000mから1,300m)まで飛散しました(右図、赤丸内)。

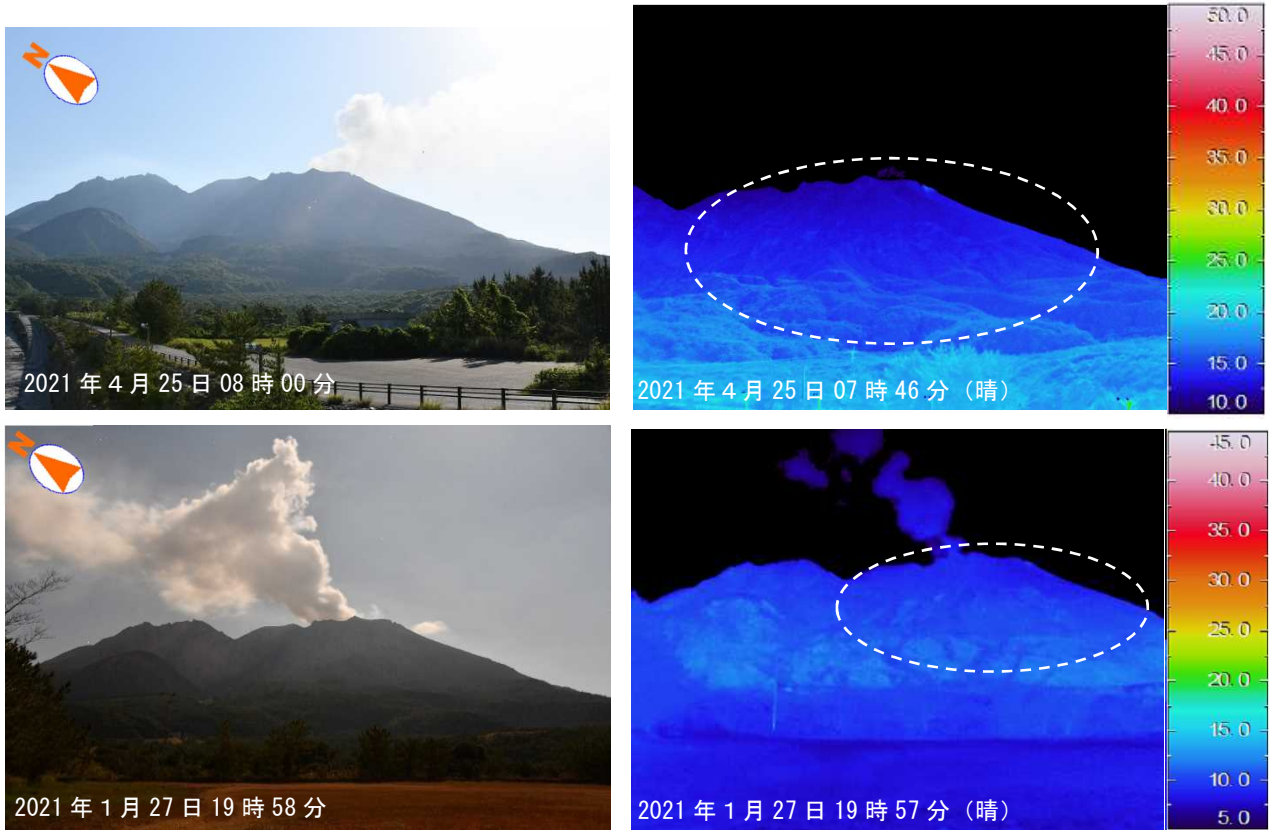
図 3-1 桜島 南岳の可視及び地表面温度の状況（桜島の南西側（野尻町）から観測）

本日（25日）、気象庁機動調査班（JMA-MOT）が実施した現地調査では、赤外熱映像装置による観測で火砕流の痕跡に相当する高温部はなく（右図白破線内）、樹木がなぎ倒される等の状況は認められませんでした。

※日射の影響のない観測との比較のため、2021年1月27日の観測結果を掲載しています。今回の観測でも、日射の影響は小さいものと考えられます。

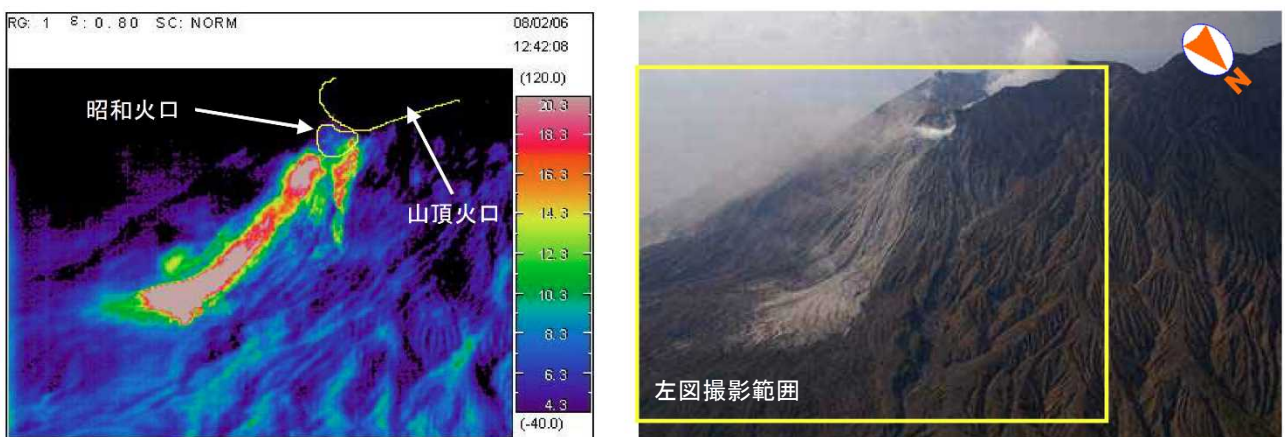
図 3-2 桜島 火砕流の流下痕の例（2008年2月6日、昭和火口の火砕流）

桜島で噴火に伴い火砕流が発生した直後には、その痕跡として左図のように温度の高い領域が観測されます。
