## 十勝岳の火山活動解説資料

札幌管区气象台  
火山監視・情報センター

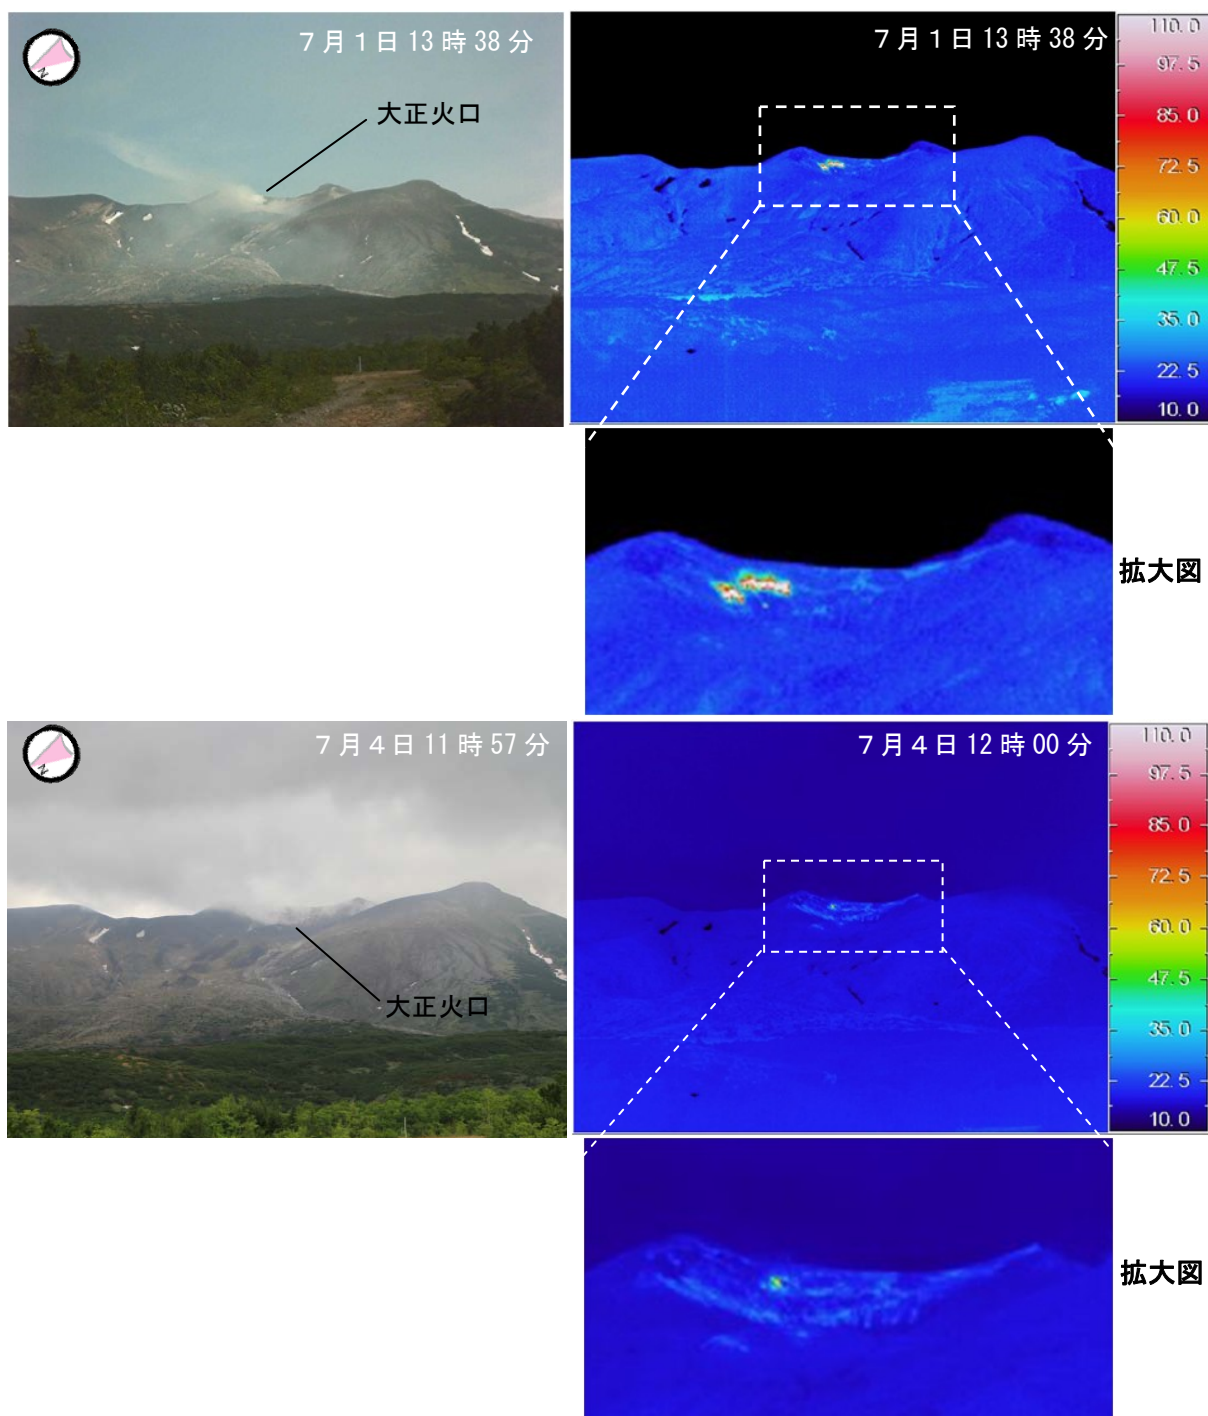
図 2 十勝岳 赤外熱映像装置<sup>1)</sup>による大正火口の地表面温度分布 (図 1 の①より撮影)

昨日（7月4日）、十勝岳北西山麓で（火口から3.5kmの富良野川西岸から）、赤外熱映像装置<sup>1)</sup>による地表面温度分布の観測を実施しました。その結果、7月1日の現地調査時に比べ大正火口東壁の高温領域が縮小し、温度が低下しているのを確認しました。

1) 赤外熱映像装置は、物体が放射する赤外線を感知して温度や温度分布を測定する計器です。熱源から離れた場所から測定できる利点がありますが、測定距離や大気等の影響で熱源の温度よりも低く測定される場合があります。

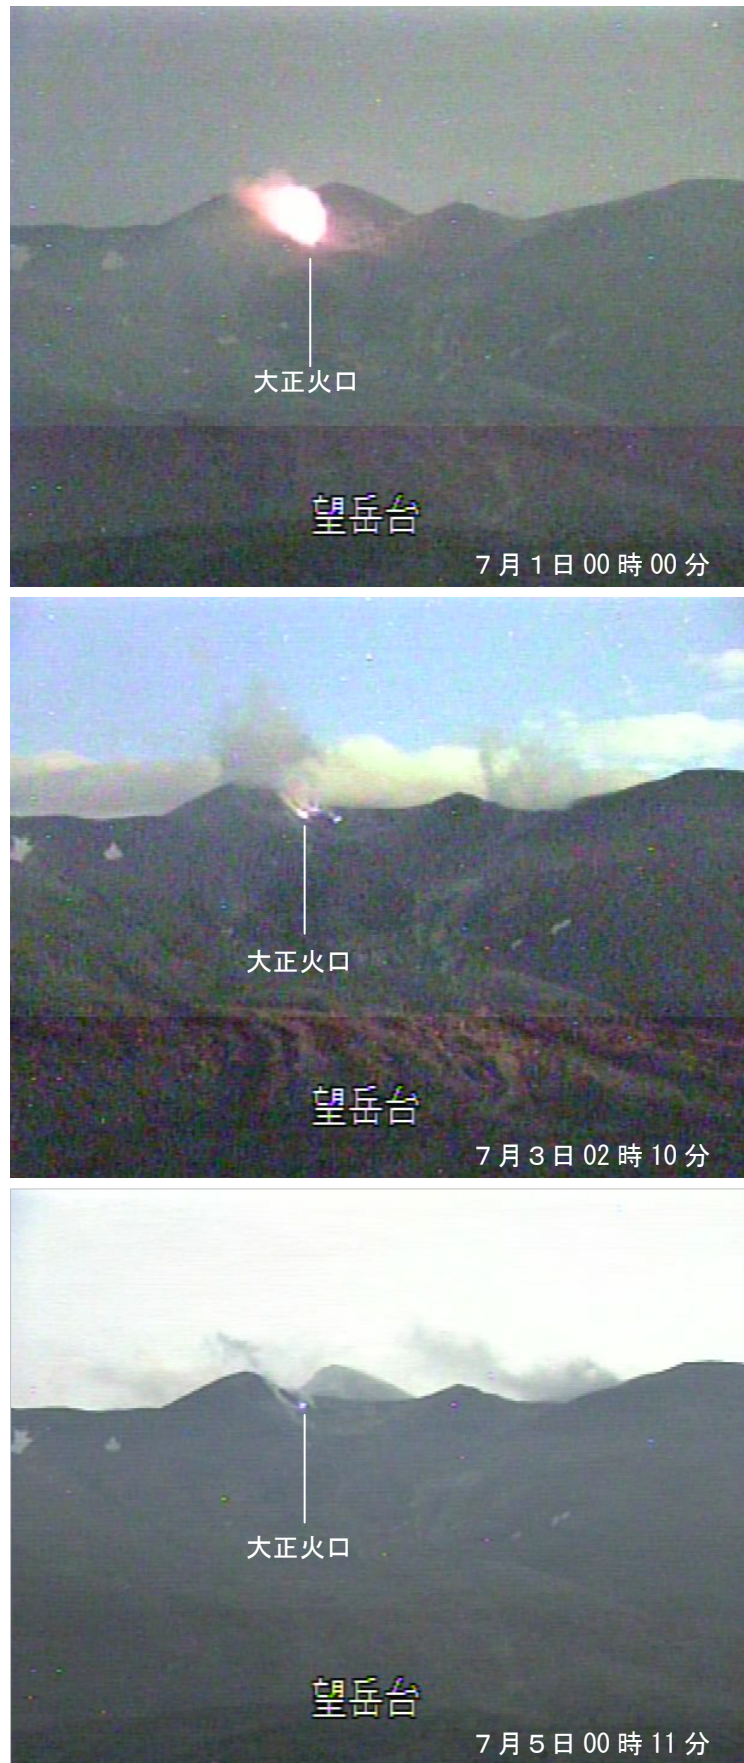
図3 十勝岳 大正火口付近が夜間に高感度カメラで明るく見える現象の状況  
(図1の②より撮影、北海道開発局望岳台遠望カメラ)

また、6月30日夜から、大正火口付近で夜間に高感度カメラで明るく見える現象が観測されていますが、明るく見える領域は次第に小さくなっています。

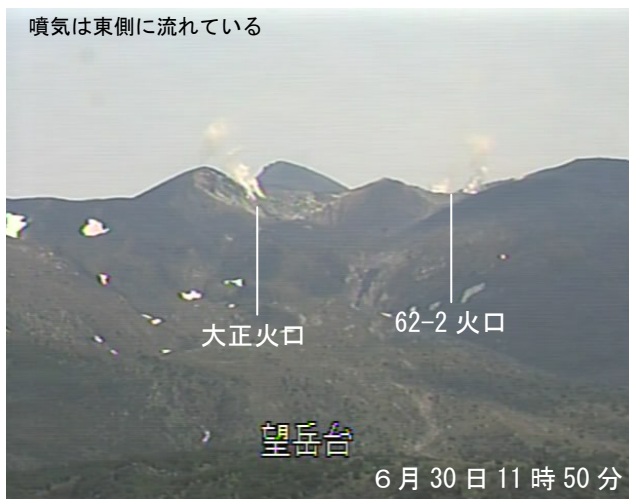
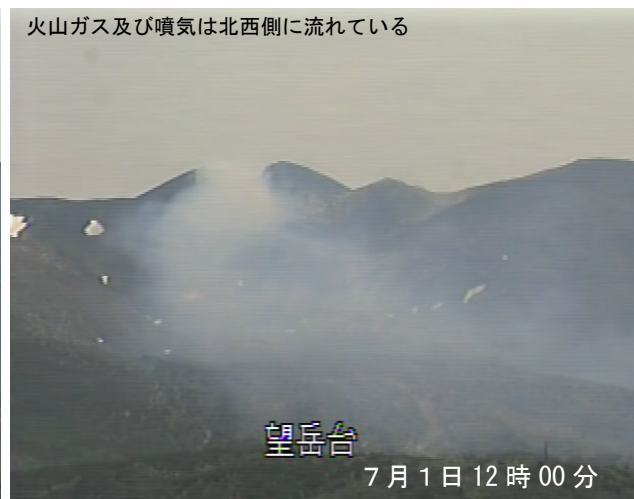
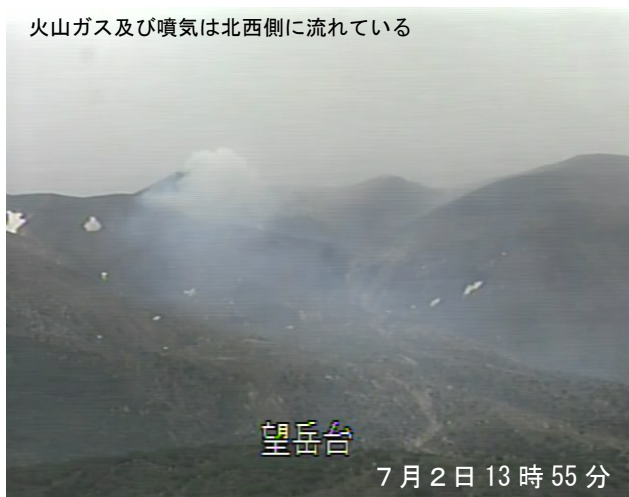
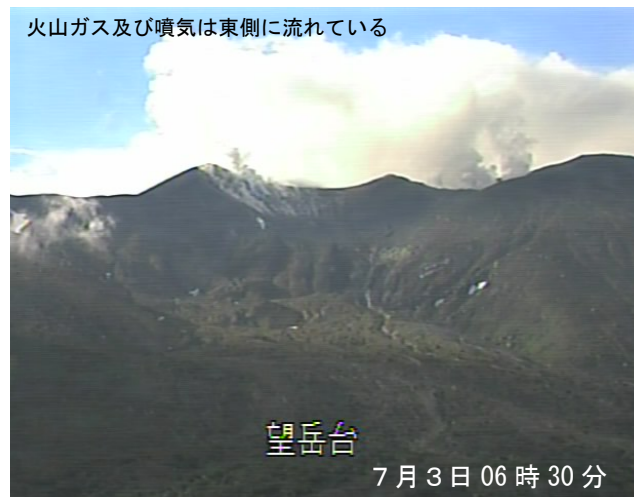
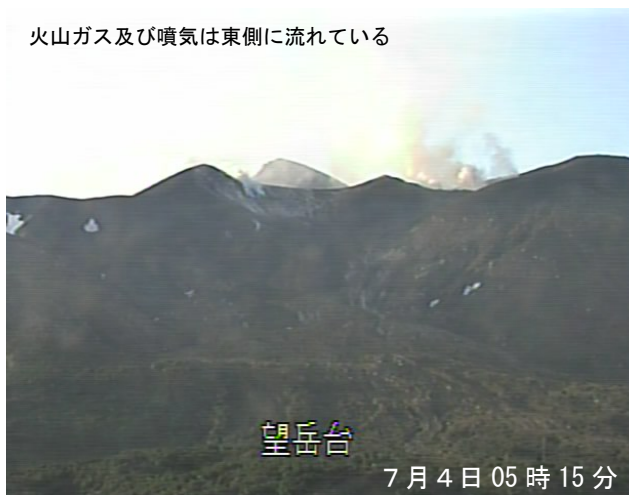
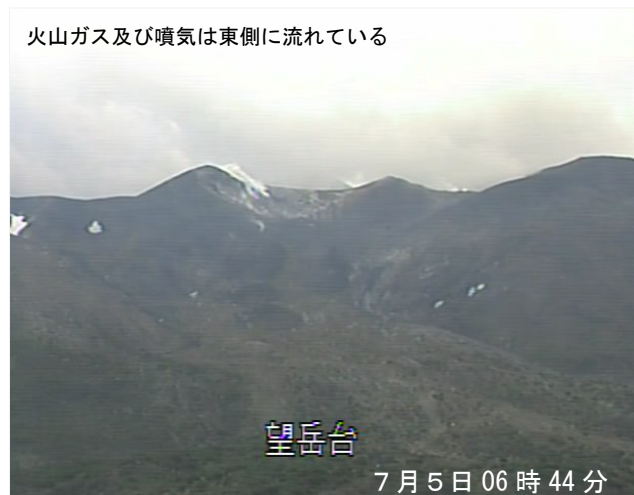
図4 十勝岳 大正火口の火山ガス及び噴気の状態  
(図1の②より撮影、北海道開発局望岳台遠望カメラ)

二酸化硫黄の放出量の観測は雲のため実施できませんでしたが、明るく見える現象が見られた6月30日～7月1日と比較して、火口温度が低下していることや噴気量が少なくなっていることから、大正火口から噴出する火山ガスの量は、少なくなっている可能性があります。

噴出した火山ガスは、2日頃まで十勝岳の北西斜面に流れていましたが、3日頃から風向が西風に変化し東方（十勝地方側）に流れています。
