十勝岳の火山活動解説資料（平成24年7月）

札幌管区気象台
火山監視・情報センター

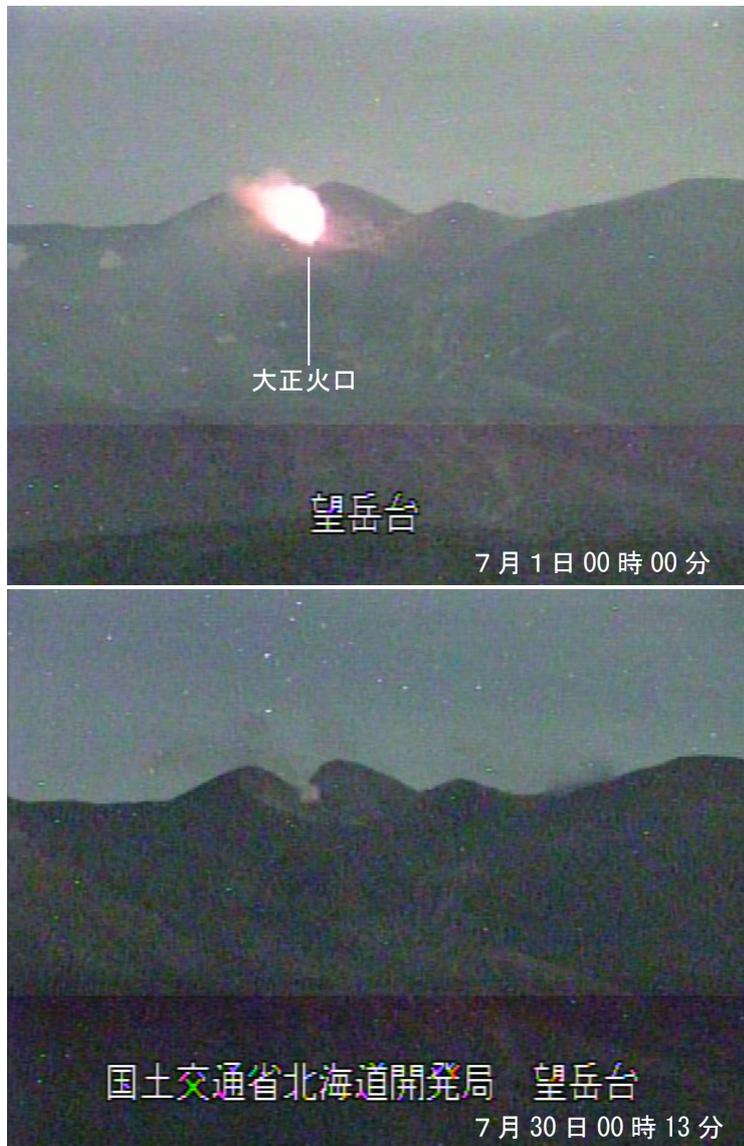
大正火口付近が夜間に高感度カメラで明るく見える現象が、6月30日（期間外）夜から7月5日未明にかけて観測されました。この現象は火口内での高温ガスの噴出や硫黄の燃焼等によるものと推定されます。これらの現象の前後で、火山性地震の増加や火山性微動は観測されず、地殻変動及び空振データにも特段の変化はありませんでした。

図 3※ 十勝岳 大正火口付近が夜間に高感度カメラで明るく見える現象の状況
 （国土交通省北海道開発局カメラ、図 2-①より撮影）
 ・高感度カメラで明るく見える現象は 7 月 5 日の夜から認められません。

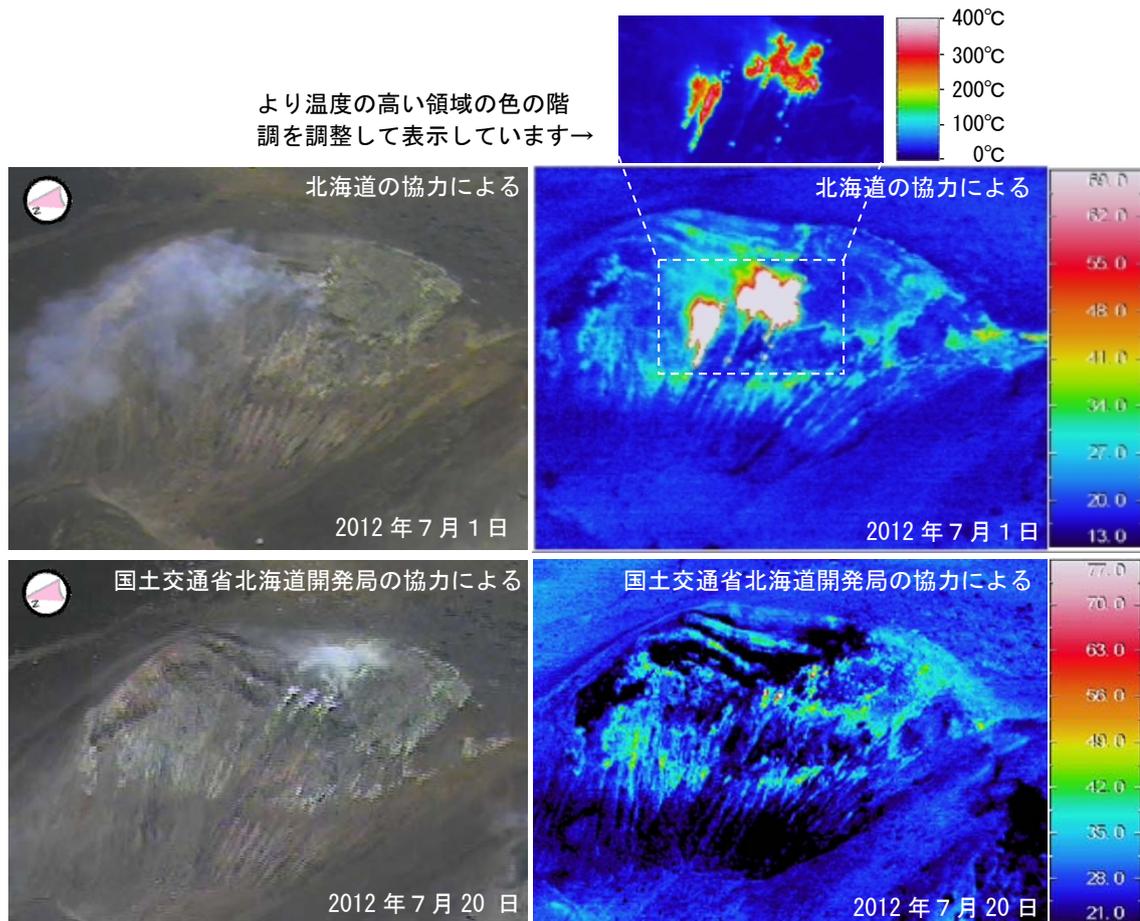
図4 十勝岳 赤外熱映像装置¹⁾による大正火口の地表面温度分布
（西側上空、図2-②より撮影）

1日午前実施した山麓からの観測や北海道の協力による上空からの観測で、大正火口東壁の一部で従来より温度の高い領域¹⁾を確認しました。その後の観測（4日、7日、18日の山麓からの観測、8日の火口近傍での観測、20日の国土交通省北海道開発局の協力による上空からの観測）では、大正火口東壁に従来からある噴気孔の周辺に新たに小さな噴気孔が形成されていることを確認しましたが、高温領域¹⁾は縮小しており、6月30日以前の状態に概ね戻っているものと考えられます。

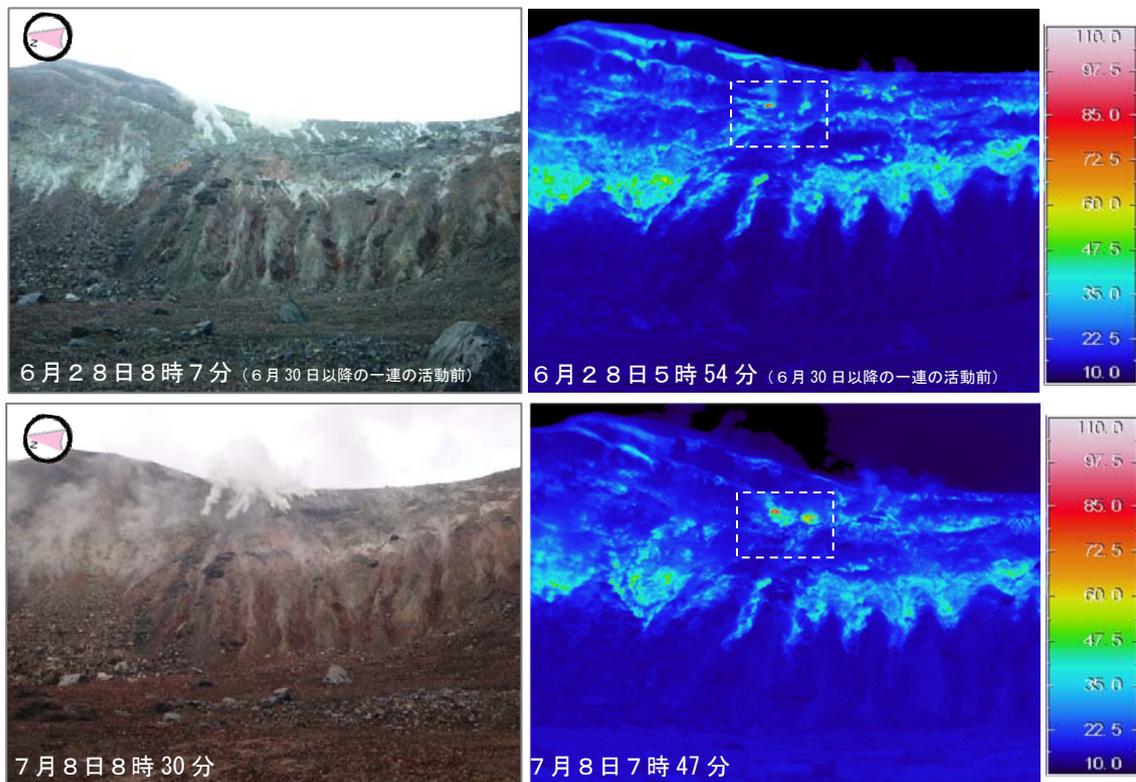
図5 十勝岳 赤外熱映像装置¹⁾による大正火口の地表面温度分布（図2-③より撮影）
・破線矩形内に局所的な地熱域の拡大が見られる程度で、6月30日以前の状態に概ね戻っているものと考えられます。

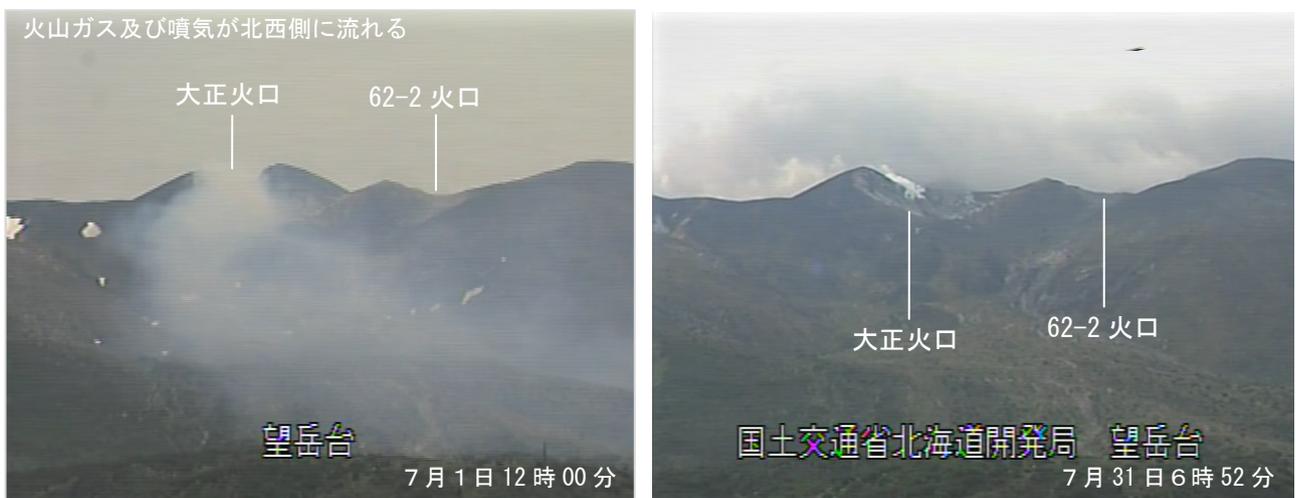
図7※ 十勝岳 大正火口の噴気及び火山ガスの状況 (国土交通省北海道開発局カメラ、図2-①より撮影)

大正火口の噴気量は、1日朝から2日にかけて一時的に増加し、噴出した火山ガスが十勝岳北西斜面を流れ下りました。1日に実施した火山ガス観測では、二酸化硫黄の平均放出量は一日あたり600トンとやや多い状態でした。3日以降は気象条件が悪かったため火山ガス観測を実施できていませんが、噴気量は減少していることから、大正火口からの二酸化硫黄放出量も減少しているものと考えられます。

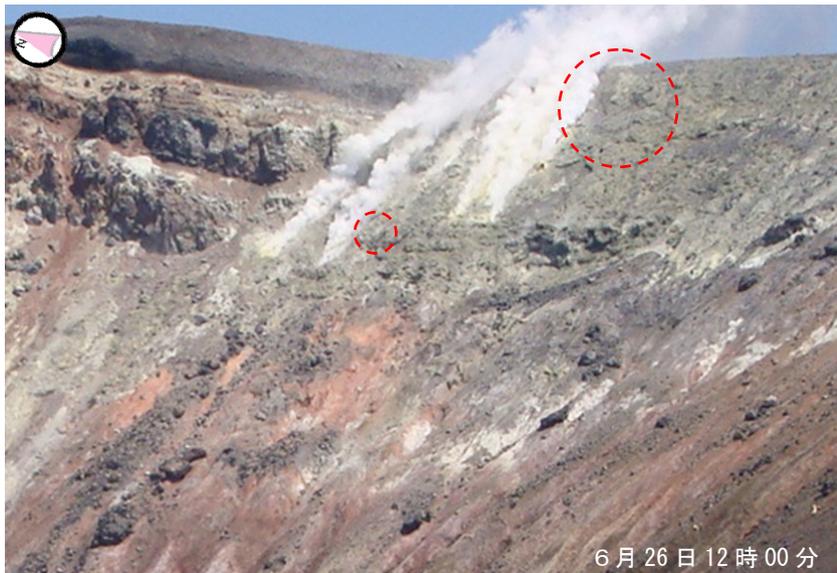
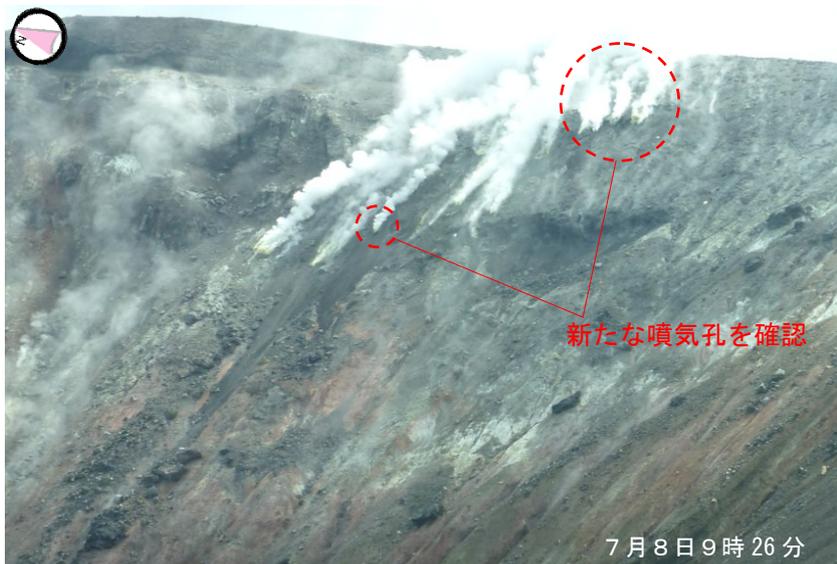
図8 十勝岳 大正火口の噴気及び変色域の状況 (図1-⑤より撮影)
・7月8日の現地調査で赤点線内に新たな噴気孔を確認しました。

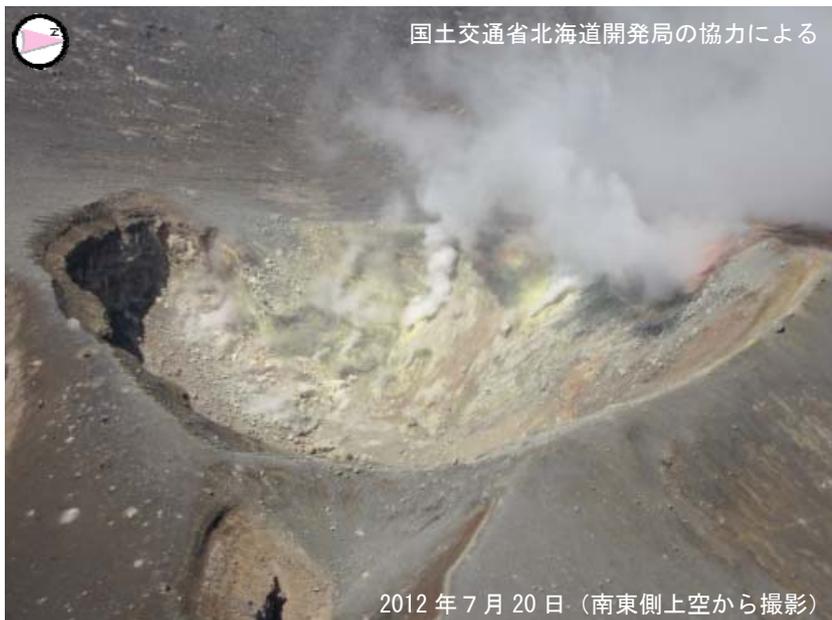
図9 十勝岳 62-2火口の状況 (図2-⑥より撮影)

62-2火口の噴煙活動には特段の変化はありません。

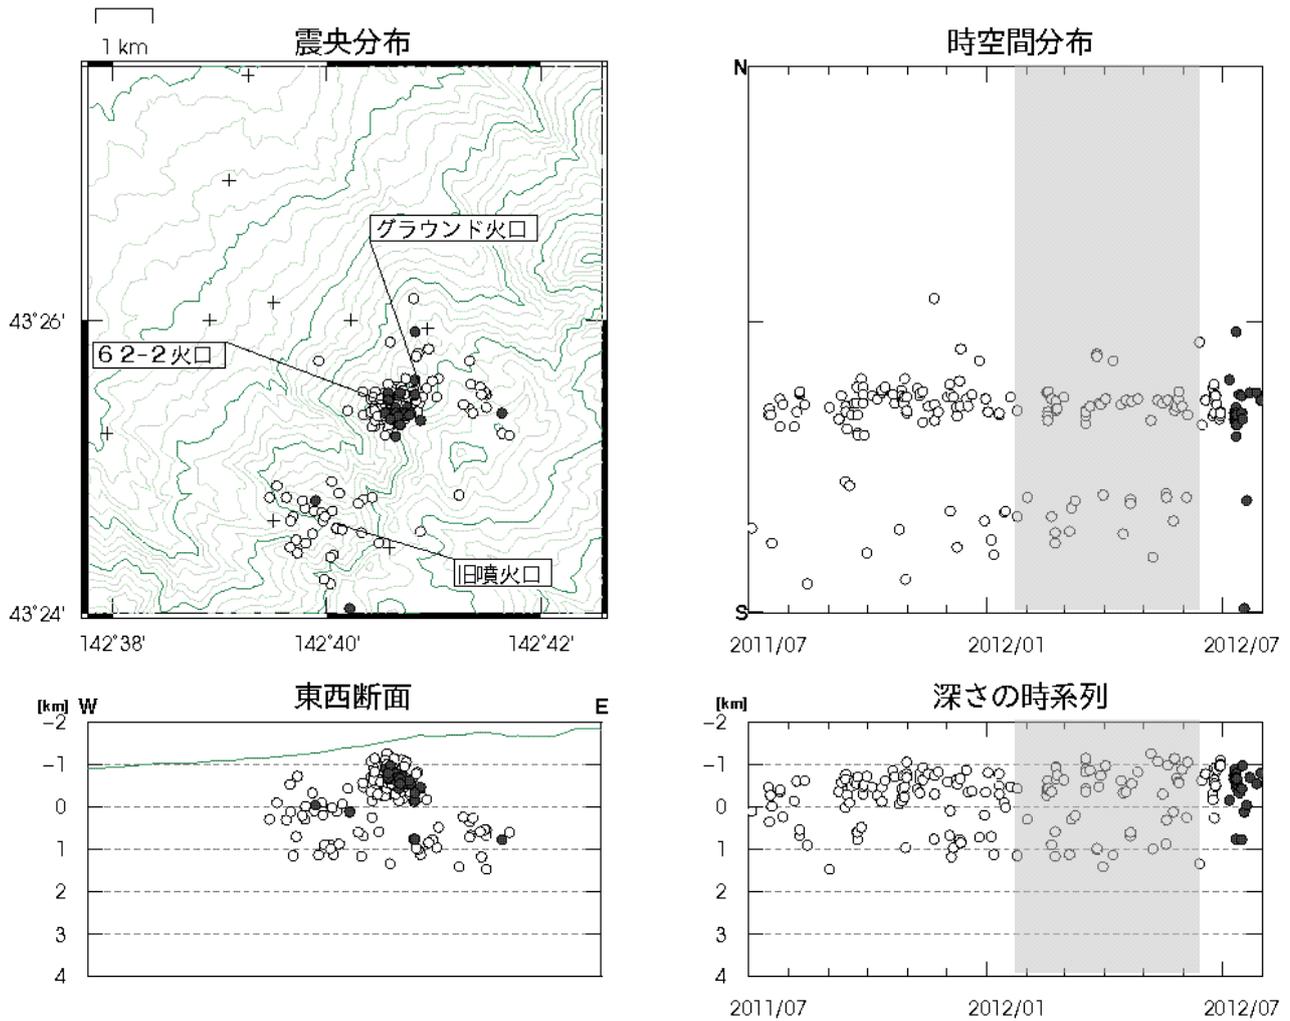
図10※ 十勝岳 火山性地震の震源分布 (2011年7月~2012年7月)
 灰色の期間は一部観測点欠測のため震源の決定数減少や精度低下が見られます
 ○印 : 2011年7月~2012年6月の震源
 ●印 : 2012年7月の震源

震源はグラウンド火口周辺及び旧噴火口付近の浅い所に分布しました。

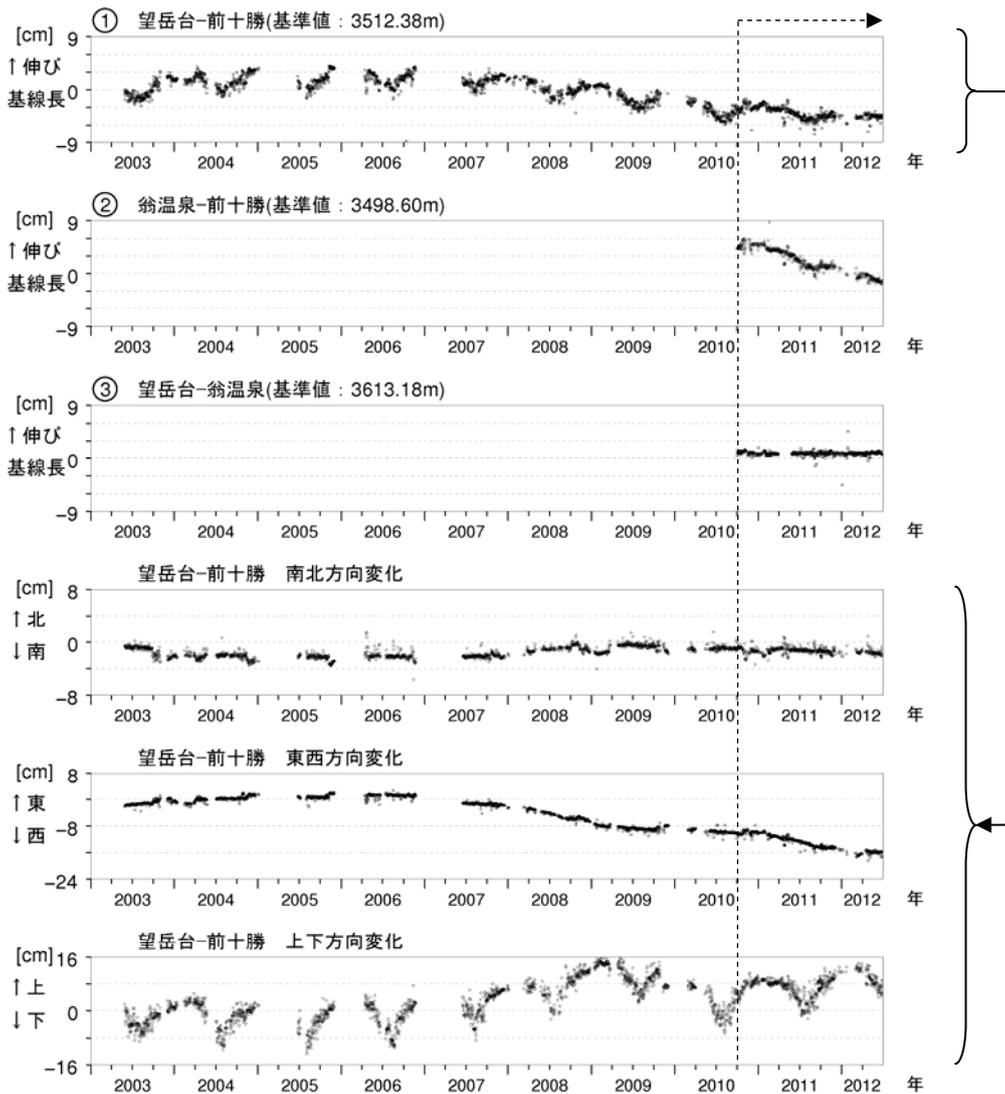
図11※ 十勝岳 GPS連続観測による基線長変化 (2003年1月～2012年6月)
 ・グラフの空白部分は欠測 GPS基線①～③は図12の①～③に対応
 ・4～6段目のグラフは①の3成分変化
 ・2010年10月以降のデータについては、電離層の影響を補正する等、解析方法を改良しています

GPS連続観測では、前十勝観測点において62-2火口浅部の膨張を示すと考えられる変動が認められています。より広域の地殻変動を示す変化はありません。
