## 十勝岳の火山活動解説資料（平成25年9月）

札幌管区気象台  
火山監視・情報センター

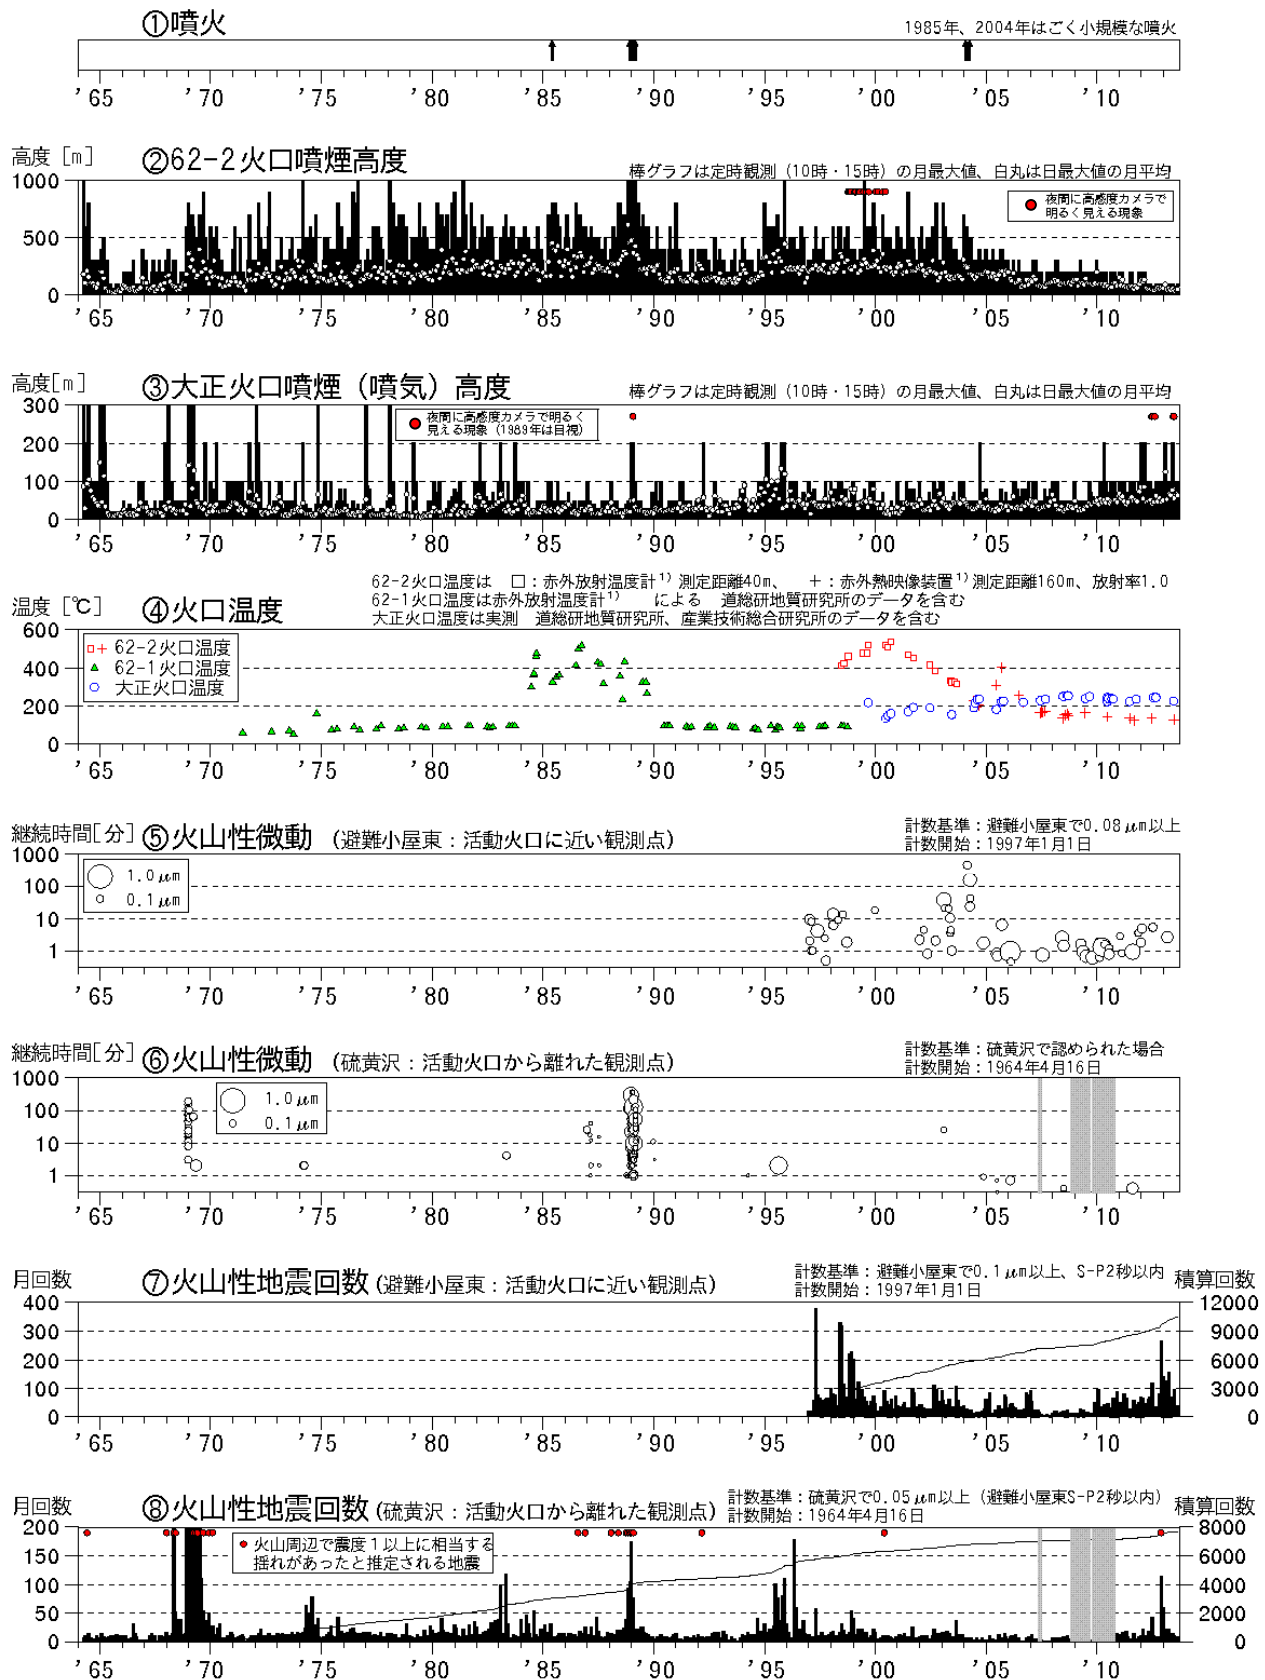
図 1 十勝岳 火山活動経過図（1964年 1 月～2013年 9 月）

大正火口では2010年頃から噴煙量がやや多くなり、今期間は火口上概ね100m以下で経過しました。62-2火口では2006年頃から噴煙量がやや少なくなり、今期間は火口縁上100m以下で低調に経過しました。

火山性地震は、2010年頃からやや多い状態で経過しています。

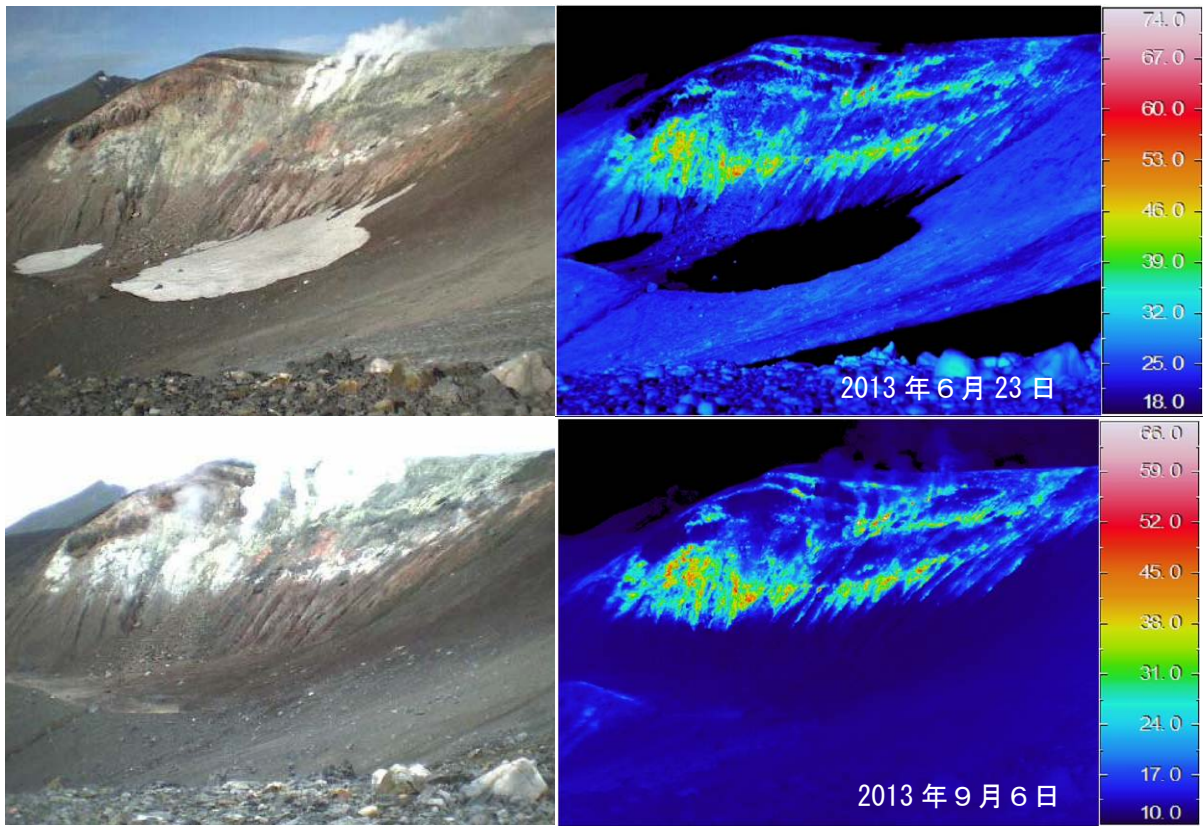
図 4 十勝岳 赤外熱映像装置<sup>1)</sup>による大正火口の地表面温度分布（図 2-②から撮影）

2～6日に実施した現地調査及び13日に実施した上空からの観測（国土交通省北海道開発局の協力による）では、大正火口、62-2火口の地表面温度分布<sup>1)</sup>に特段の変化は認められませんでした。62-2火口内では新たな崩落を確認しました。

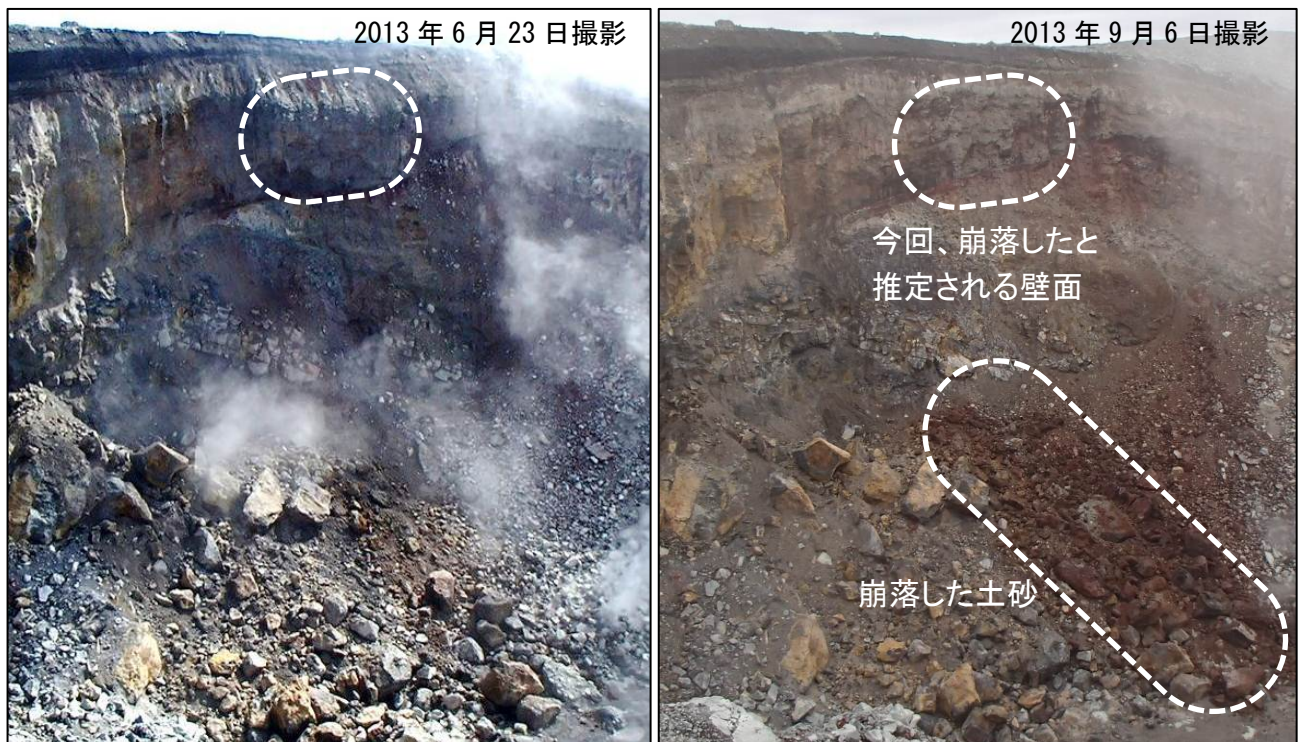
図 8 十勝岳 62-2 火口内で新たに確認した崩落の状況（図 2-⑥から撮影）

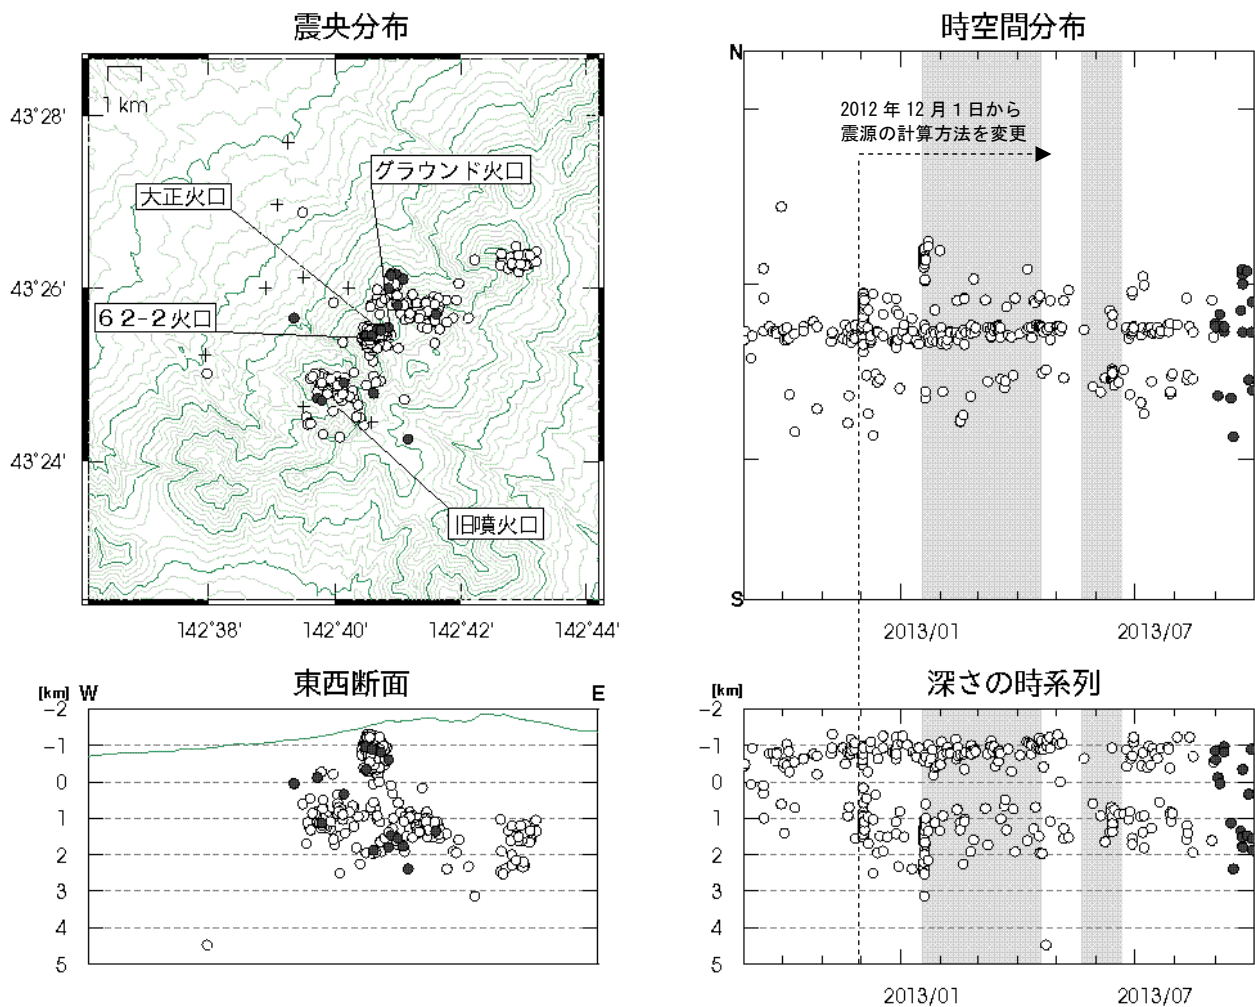
震源は62-2火口付近のごく浅い所のほか、グラウンド火口周辺や旧噴火口付近の浅い所に分布しました。

図10 十勝岳 火山性地震の震源分布（2012年9月～2013年9月）  
 灰色の期間は一部観測点欠測のため震源の決定数減少や精度低下が見られます  
 ○印：2012年9月～2013年8月の震源  
 ●印：2013年9月の震源  
 +印：地震観測点

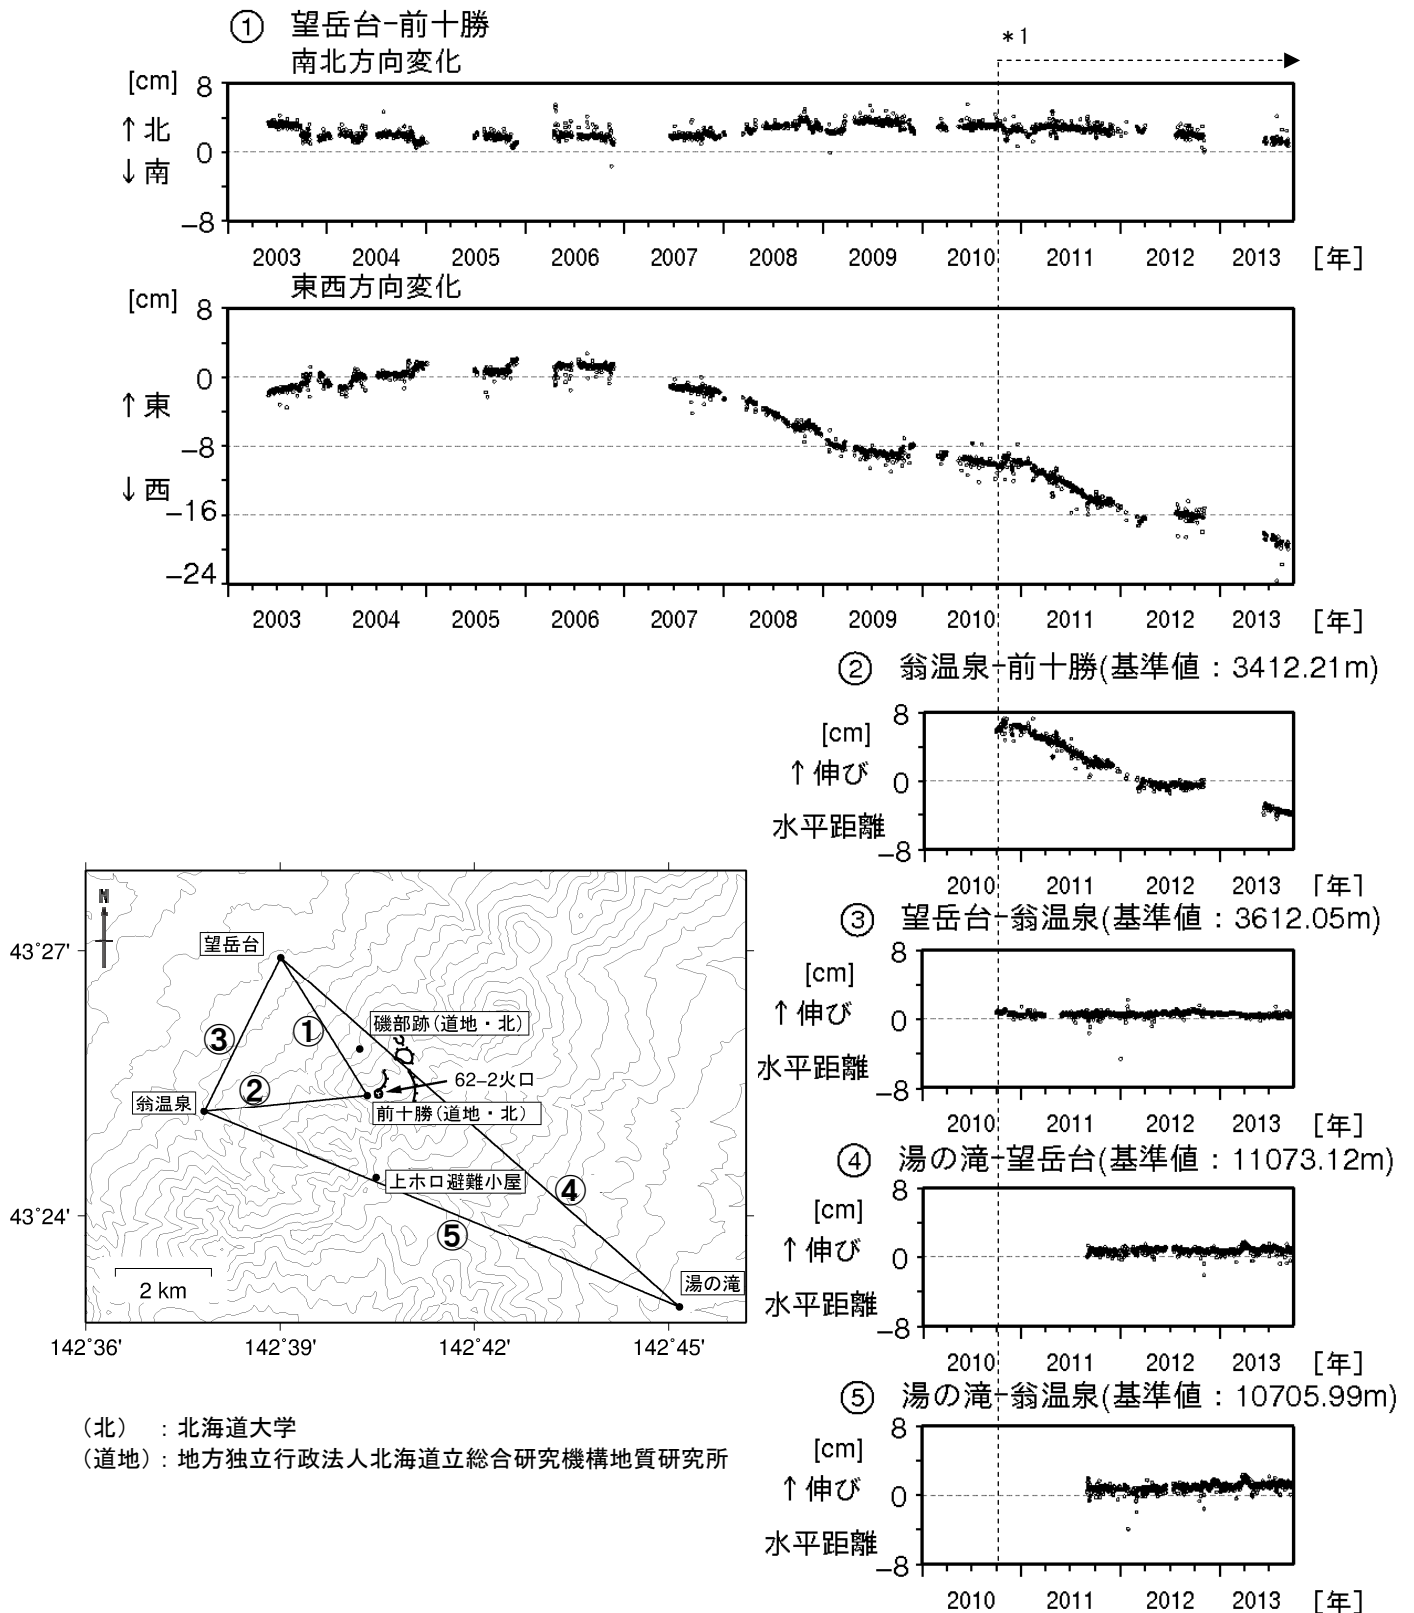
図11 十勝岳 GPS連続観測による基線長変化（2003年5月～2013年9月）及び観測点配置図  
・GPS基線①～⑤は配置図の①～⑤に対応しています  
\* 1 : 2010年10月以降のデータについては、解析方法を改良して精度を向上させています

GPS連続観測および現地調査によるGPS繰り返し観測では、2006年以降、62-2火口浅部の膨張を示すと考えられる変動が認められています。

より深部へのマグマの供給によると考えられる地殻変動は認められませんでした。

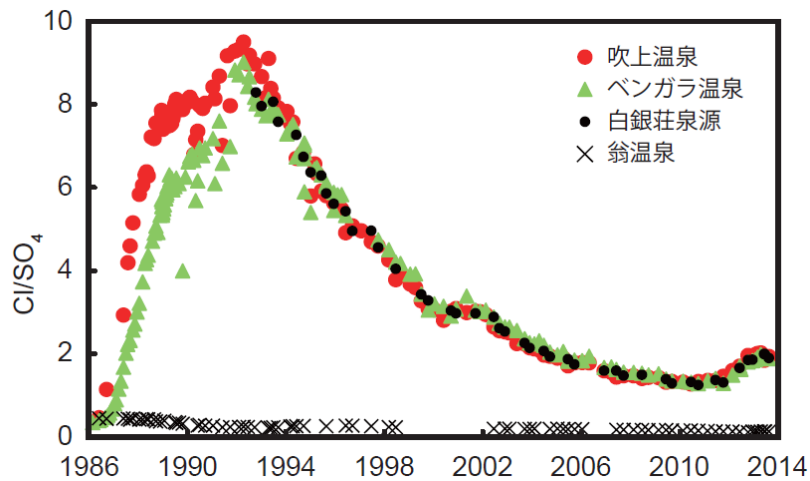
図13 十勝岳 温泉のCl/SO<sub>4</sub>（塩化物イオンと硫酸イオンの比）（1986年1月～2013年8月）  
（地方独立行政法人北海道立総合研究機構地質研究所による）

地方独立行政法人北海道立総合研究機構地質研究所によると、吹上温泉地区では、1988-89年噴火の数年前から見られた温泉のCl/SO<sub>4</sub>（塩化物イオンと硫酸イオンの比）の上昇と同様の変化が、2012年からわずかながら観測されています。
