## 十勝岳の火山活動解説資料（平成29年9月）

札幌管区気象台  
地域火山監視・警報センター

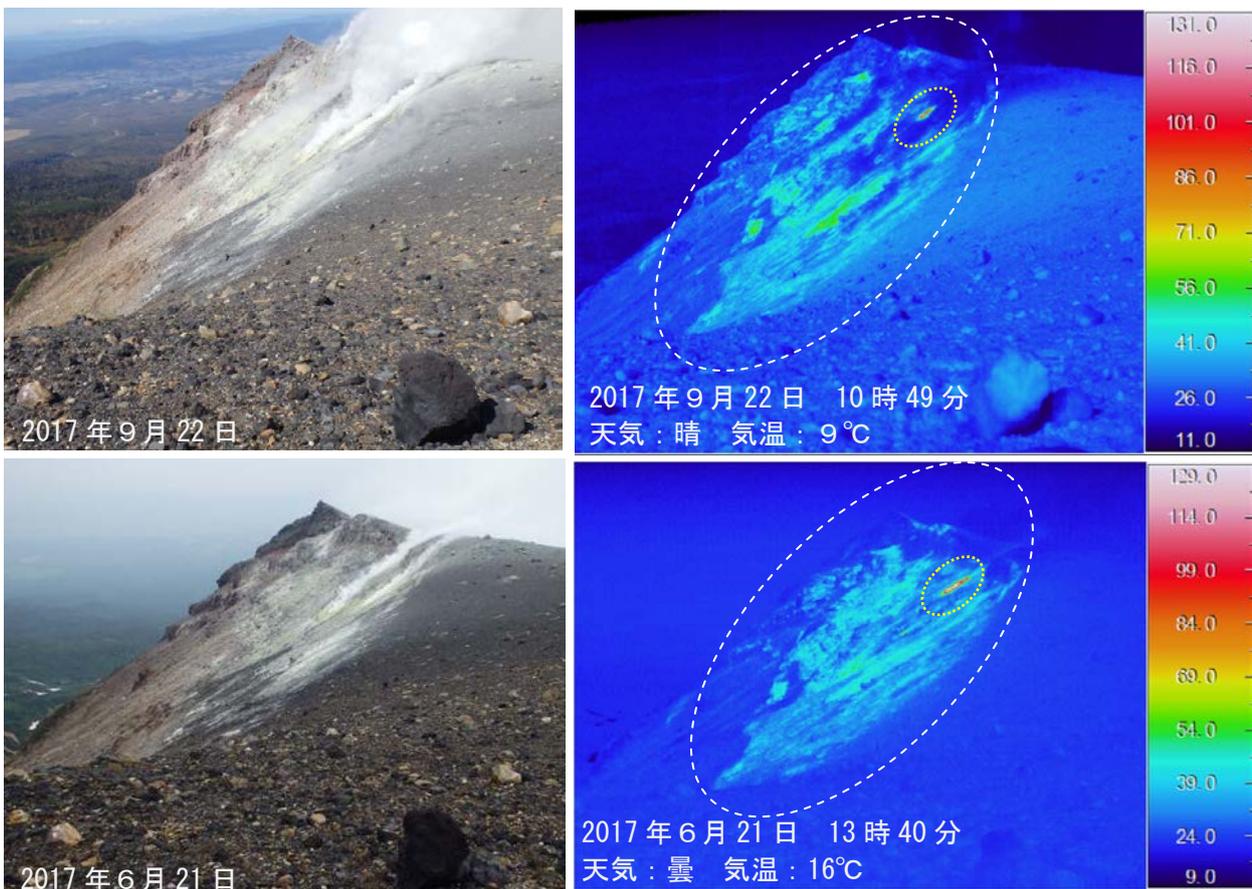
図4 十勝岳 赤外熱映像装置による振子沢噴気孔群の地表面温度分布  
（図3の①から撮影）

- ・ 2015年6月に確認された、振子沢噴気孔群の地熱域（白色破線部）の拡大した状態が継続していました
- ・ 前回の観測で確認された高温の領域（黄色破線部）は今回の観測でもみられました

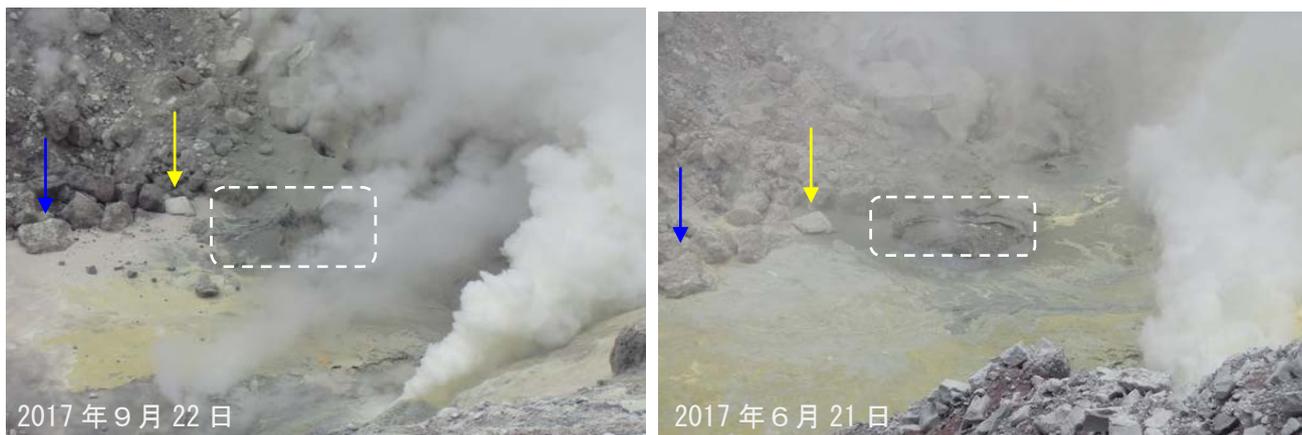
図5 十勝岳 62-2 火口底の熱泥水の湧出状況（図3の②から撮影）

- ・ 6月にみられた熱泥水の湧出（白色破線部）は認められませんでした
- ・ 黄青の矢印はそれぞれ同じ岩を示します

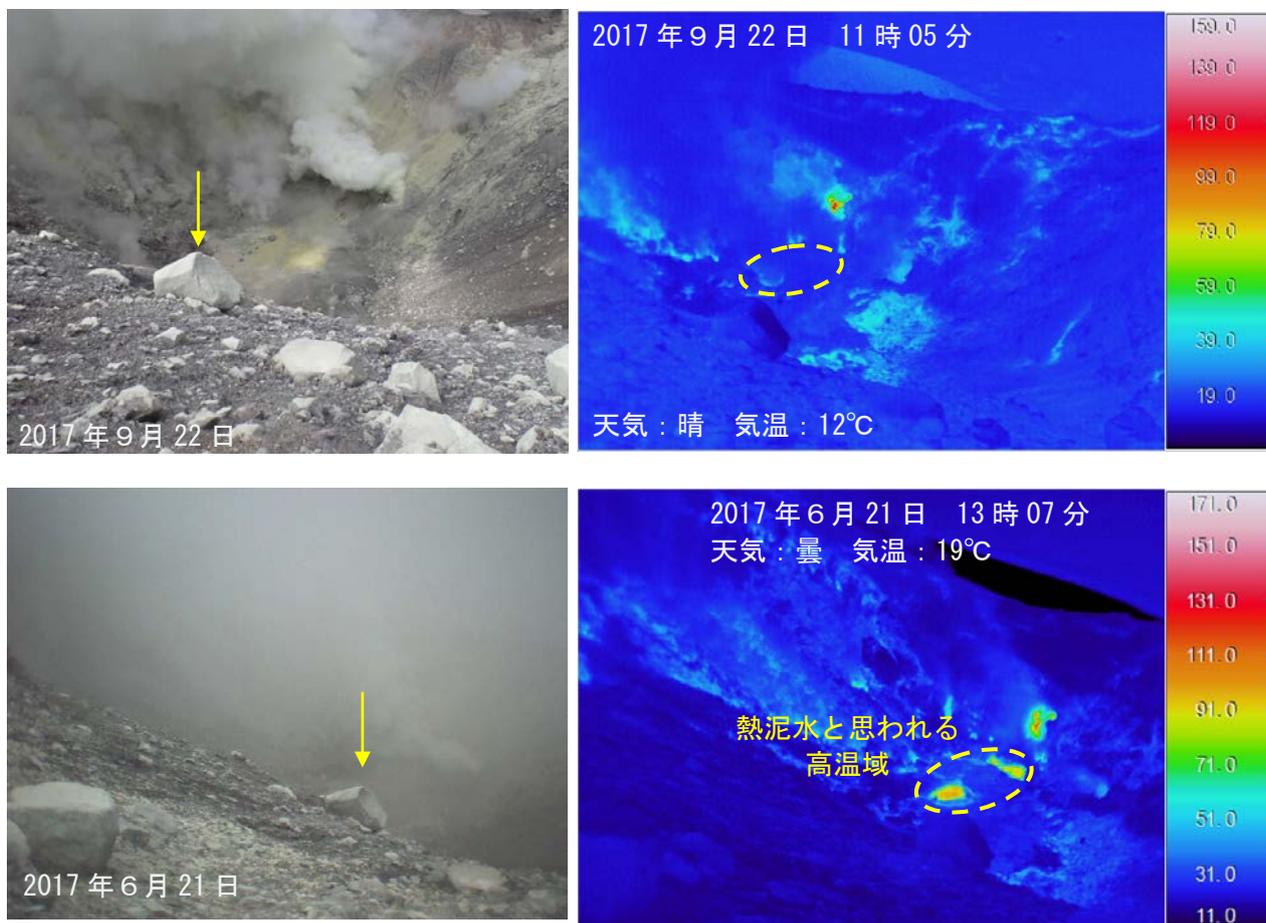
図6 十勝岳 赤外熱映像装置による 62-2 火口内の地表面温度分布

- ・ 62-2 火口は北西側内壁を中心に活発な噴煙活動が継続しています
- ・ 6月にみられた熱泥水と思われる高温域は確認されませんでした（黄色破線部）
- ・ 黄の矢印はそれぞれ同じ岩を示します

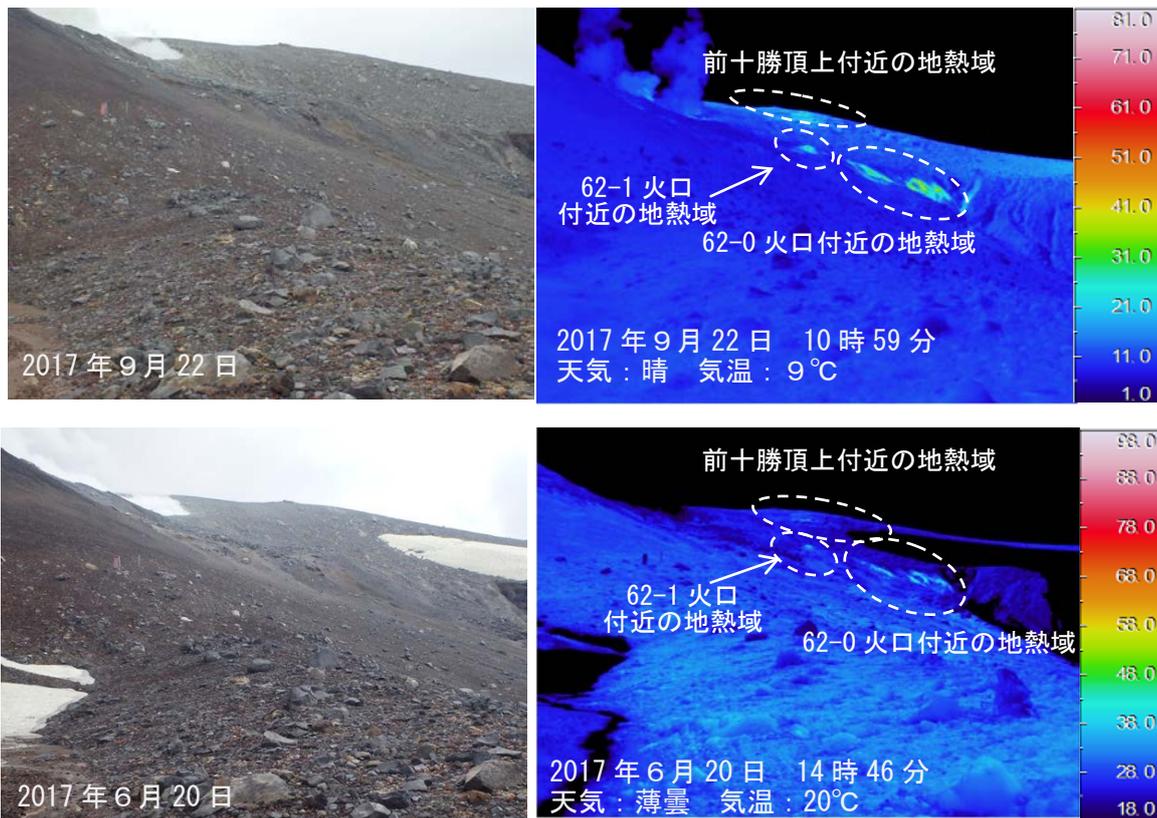
図7 十勝岳 赤外熱映像装置による前十勝、62-0火口及び62-1火口周辺の地表面温分布（図3の④から撮影）

- ・引き続き、前十勝頂上付近の地熱域を伴った列状の弱い噴気を確認しました
- ・気象条件や日射の影響により、地熱域の見え方に差はあります

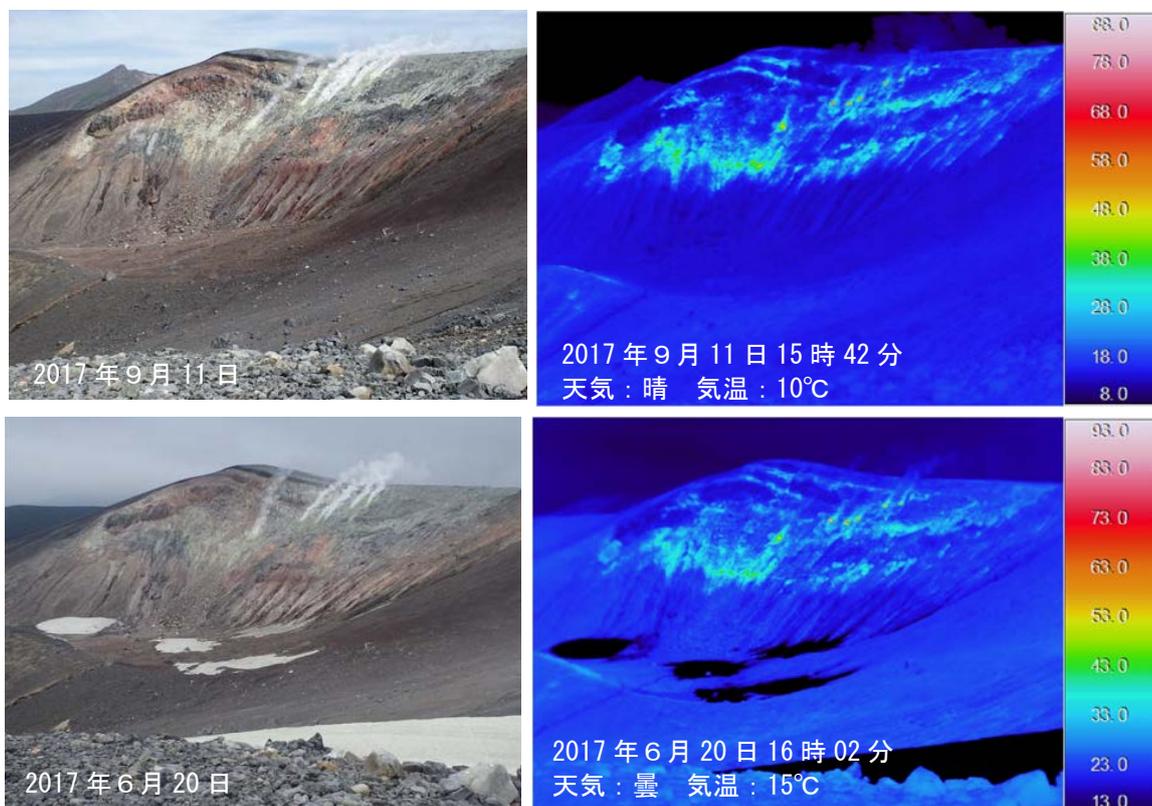
図8 十勝岳 赤外熱映像装置による大正火口東壁の地表面温分布（図3の⑤から撮影）

- ・大正火口東壁では特段の変化はありませんでした

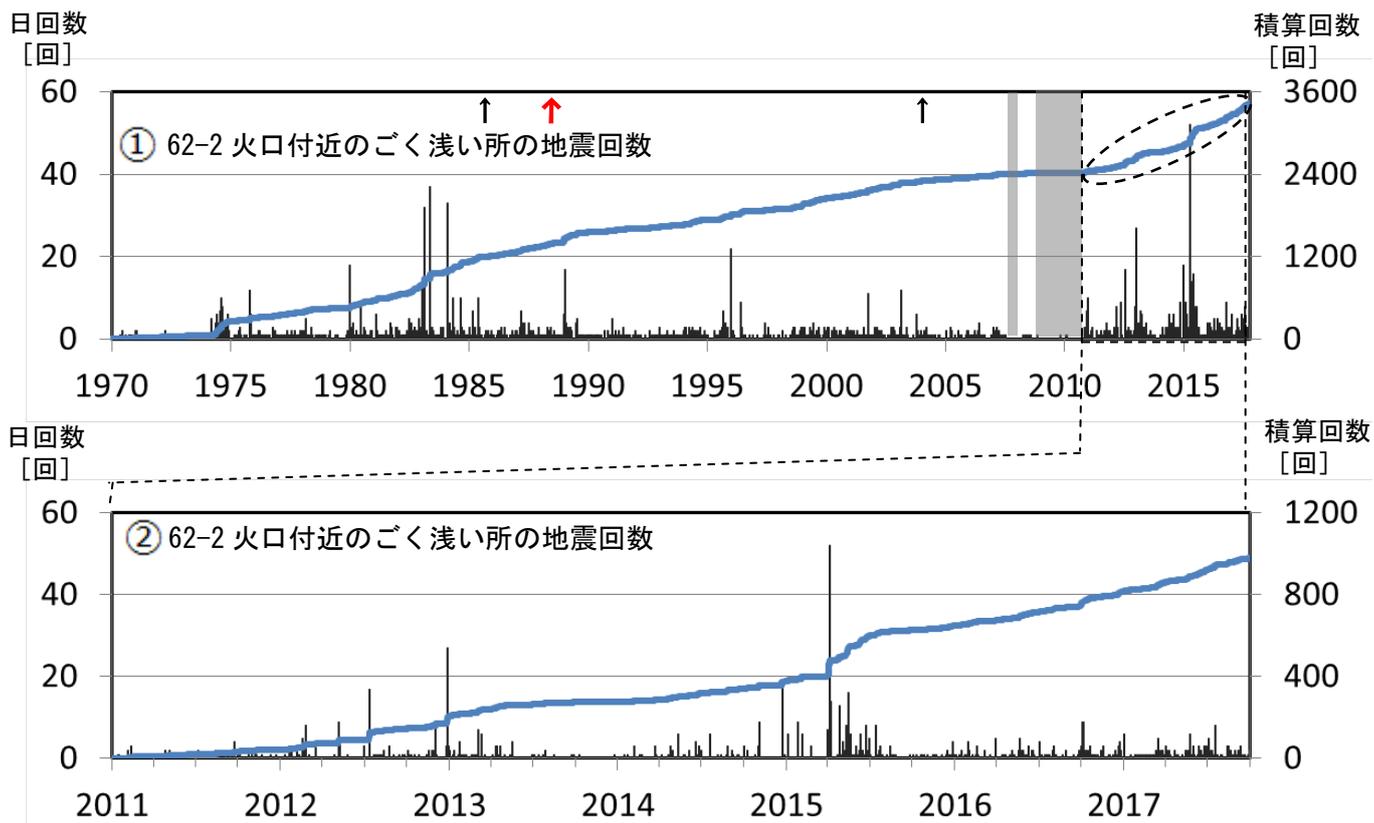
図9 十勝岳 62-2火口付近のごく浅い所の地震（図10参照）の日回数及び積算回数推移

- ・ 62-2火口付近のごく浅い所で発生する火山性地震は、2010年頃からやや多い状態となっています（上図の楕円破線）
- ・ 62-2火口付近のごく浅い所で発生する火山性地震は、山体浅部のガスや熱水などの熱活動により発生していると考えられます
- ・ 硫黄沢観測点（山麓点）で計測した回数（計数基準：0.05 $\mu$ m以上、避難小屋東S-P 2秒以内）を示します
- ・ 青線は積算回数を示します
- ・ ↑はごく小規模な水蒸気噴火、↑はマグマ噴火の発生時期を示します
- ・ 図の灰色の部分は欠測を示します

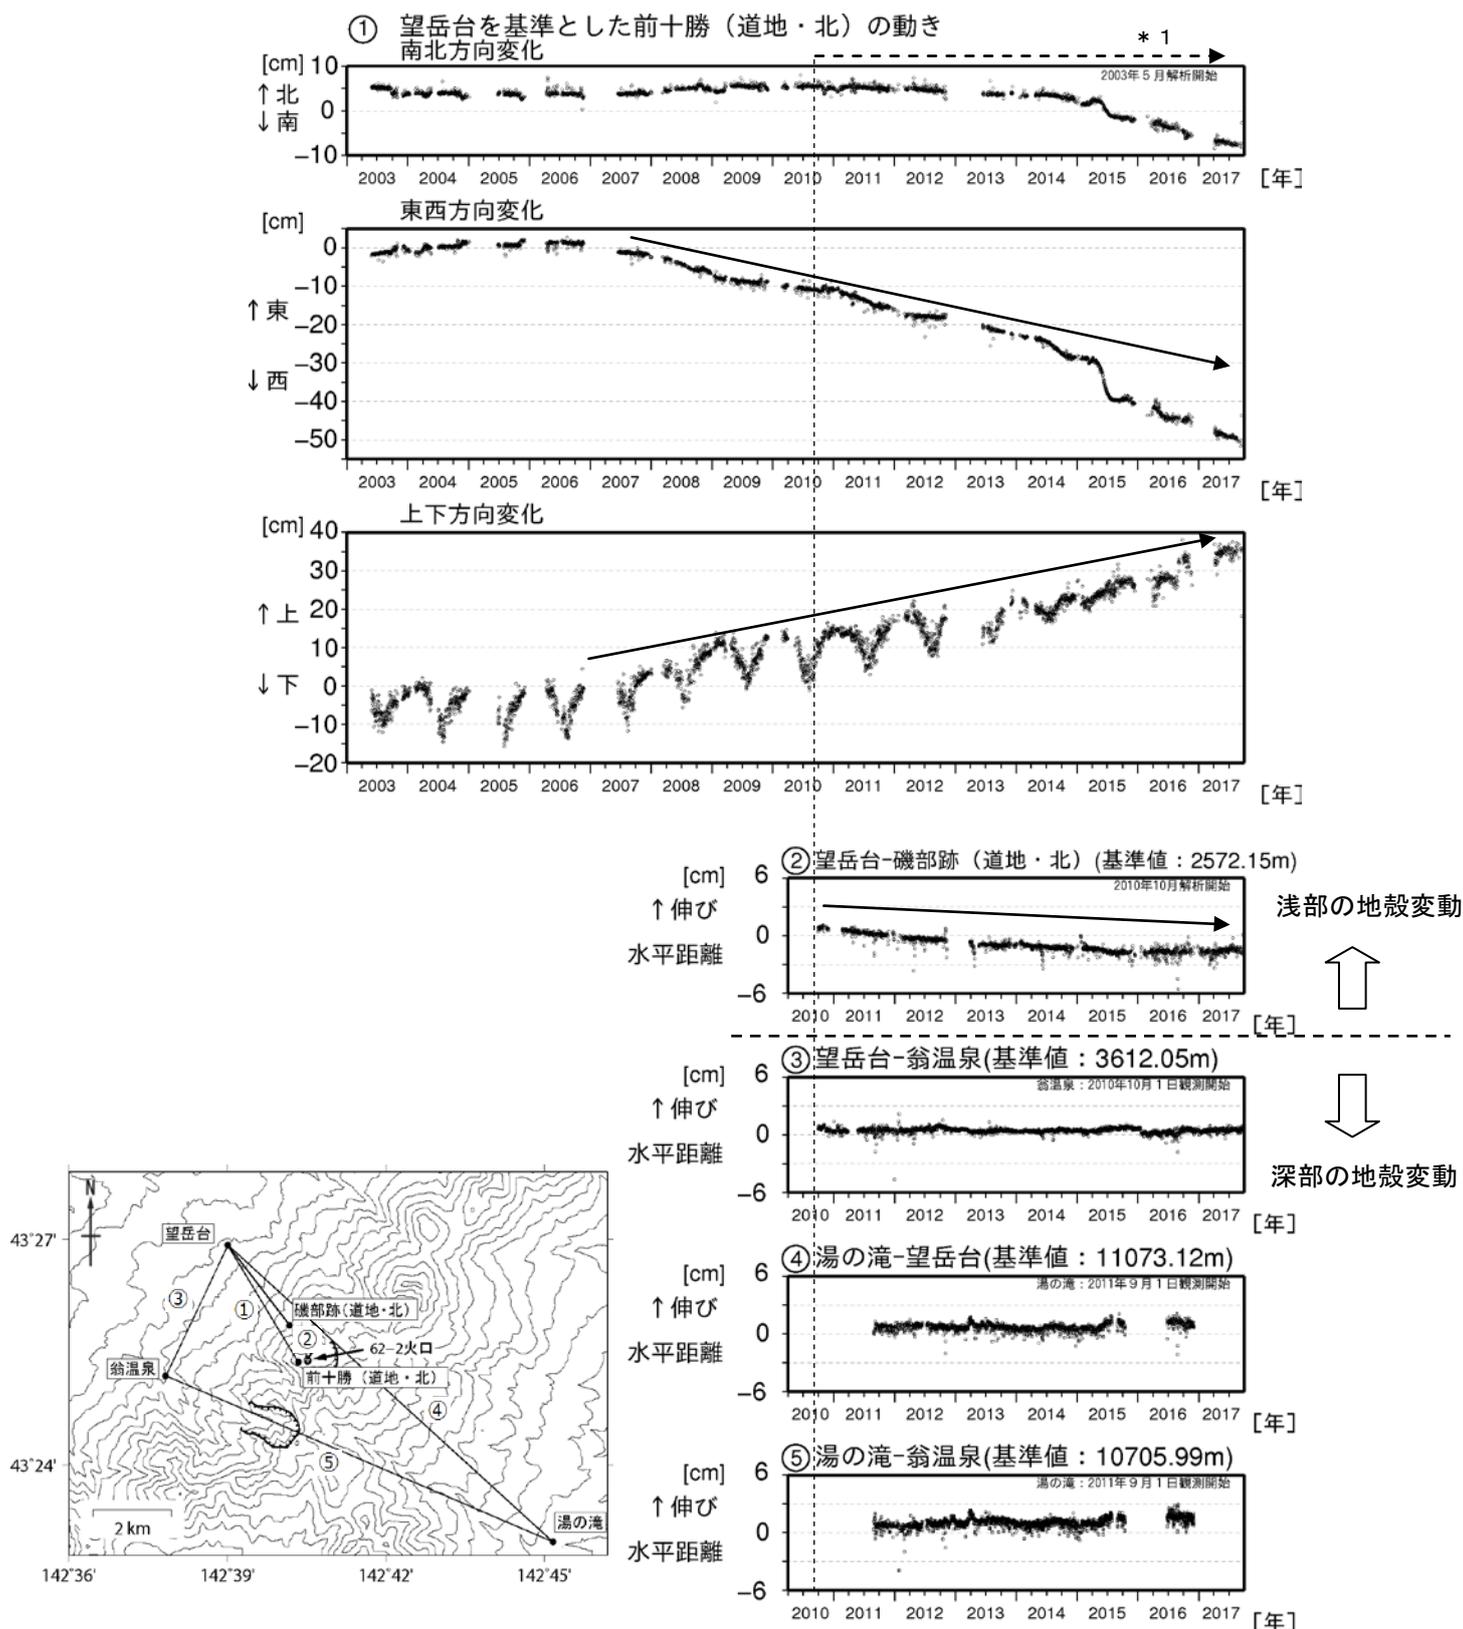
図11 十勝岳 GNSS連続観測による水平距離変化（2003年5月～2017年9月）及び観測点配置図

- ・GNSS基線①～⑤は観測点配置図の①～⑤に対応しています
- ・基線①では2006年頃から62-2火口浅部の膨張を示す動きが観測されています
- ・2016年12月5日以降、湯の滝観測点は欠測となっています
- ・GNSS基線の空白部分は欠測を示します
- ・（北）：北海道大学 （道地）：地方独立行政法人北海道立総合研究機構地質研究所
- \* 1：2010年10月以降のデータについては、解析方法を改良して精度を向上させています

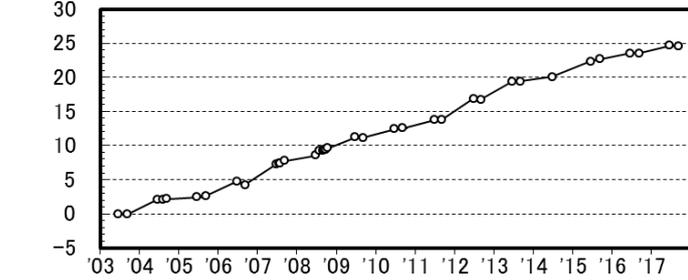
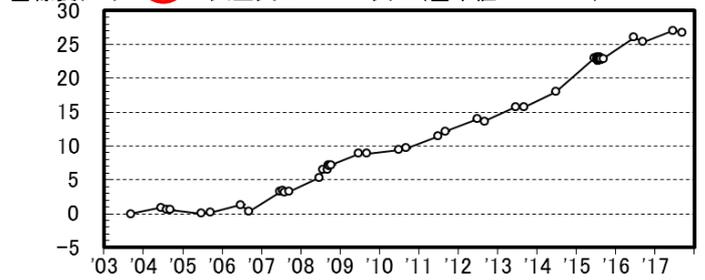
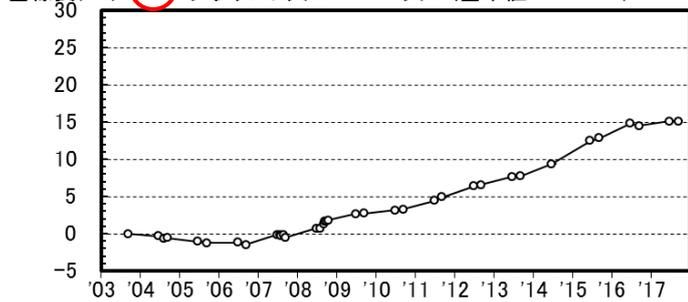
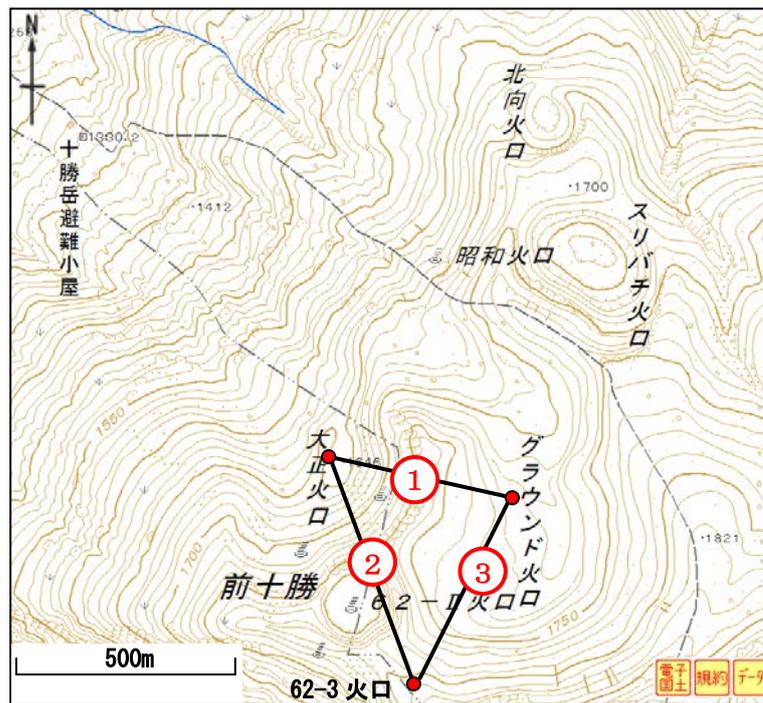
図 12 十勝岳 GNSS 繰り返し観測による火口付近の基線長変化 (2003 年 9 月～2017 年 9 月)  
 GNSS 基線①～③は地図中の①～③に対応しています  
 ・ 62-2 火口浅部の膨張を示すと考えられる変化が引き続き観測されています
